## Bouwhistorisch onderzoek naar het Huis te Merwede

Auteur  
Christine Weijs

2011

Gemeente Dordrecht  
Afdeling Ruimtelijke Realisatie  
Monumentenzorg & Archeologie

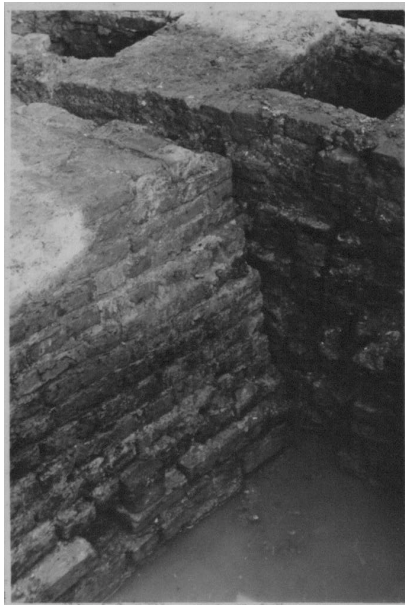
*Afb.10 Zicht op het muurwerk van de noordmuur met de twee kokers en een los stuk ouder muurwerk. Foto Renaud 1940-43.*

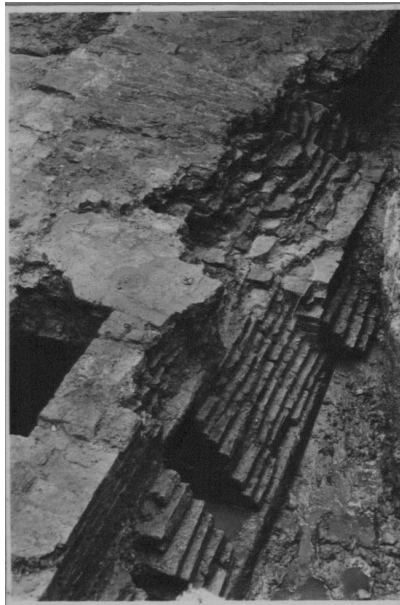
*Afb.11 Zicht op de noordmuur vanuit de buitenzijde van de fundering - de beide stortkokers komen uit in de vermoedelijke gracht. Daarachter is een verspringing te zien in de versnijding van de fundering.*

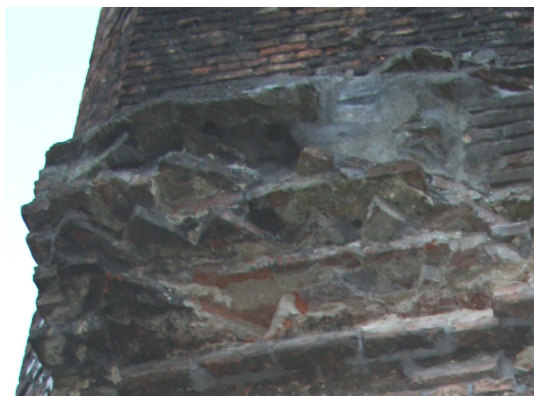
Op diverse plekken laat het afgebrokkelde muurwerk een laag metselwerk in keperverband zien, ook wel een kruis- of haailaag genoemd<sup>10</sup>: een gemetselde laag baksteen onder een hoek van circa 45°. Aan de zichtzijde van de muur is dit niet te zien, het is zogenaamd vuil werk aan de binnenzijde. Dit constructief versterkende metselwerk is alleen bekend van muren die meer dan 1 meter dik zijn en dus van kastelen, versterkte huizen, stadsmuren en kerken, later ook in waterstaatkundige werken.

Afb. 19 Door het aanbrengen van kruislagen hoopte men waarschijnlijk meer samenhang te creëren in het inwendige van de muur. Misschien speelde ook mee dat men zoveel mogelijk trachtte te voorkomen dat er voegen boven elkaar kwamen te liggen. Bij dit afgebrokkeld muurwerk aan de zuidzijde van de ruïne zijn de kruislagen goed zichtbaar geworden.

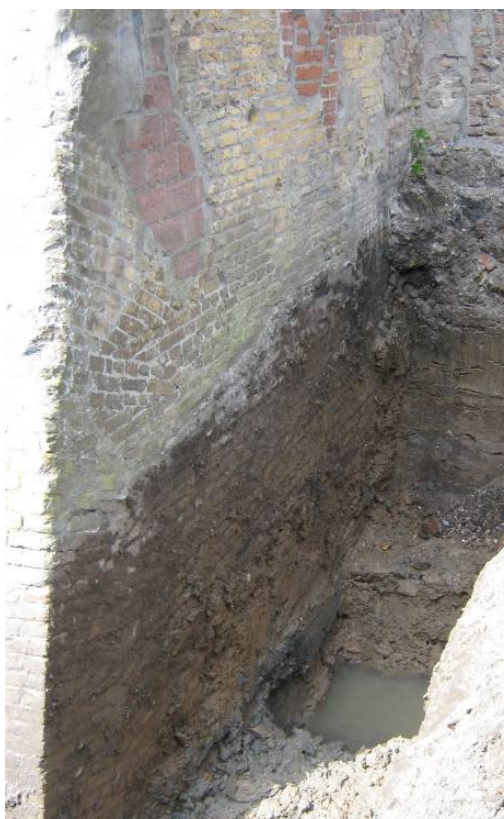
Afb. 39 Restauratiewerk aan de funderingen in 2010. Daarboven zijn vele herstellingen te zien uit de negentiende en twintigste eeuw.

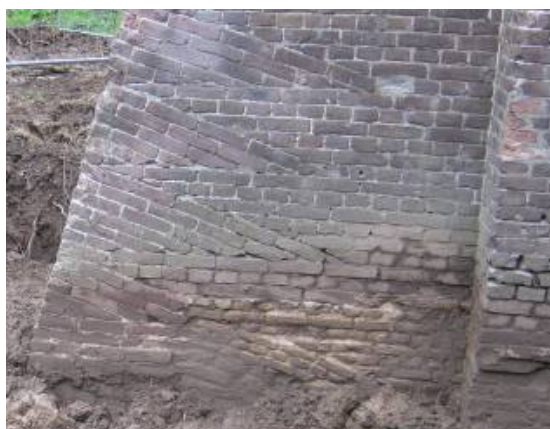
Afb. 40 Funderingsherstel uit diverse fasen: vlechtwerk en een herstelling van vlechtwerk.

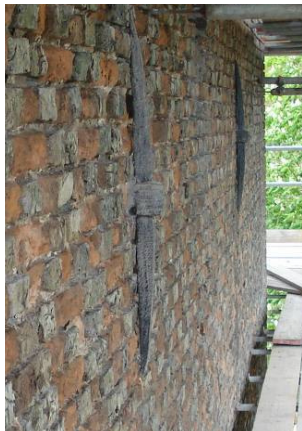
In de westgevel zijn drie smeedijzeren muurankers zichtbaar. Rechtsboven resteert nog één anker voor de balkenlaag van de tweede verdieping. Ter hoogte van de eerste verdiepingvloer zijn nog twee ankers aanwezig, op een onderlinge afstand van ca. 4,20 m. Aan de binnenzijde steekt van één anker de staart uit het muurwerk, net boven de versnijding waar de vloerbalken op rustten. De ankers geven aan waar de moerbalken aan de gevels bevestigd zaten. De moerbalken moeten dus west-oost gelegen hebben en de kinderbinten haaks hierop in noord-zuid richting.

Afb. 42 Ankers in de westgevel van de balkenlaag van de eerste verdieping.

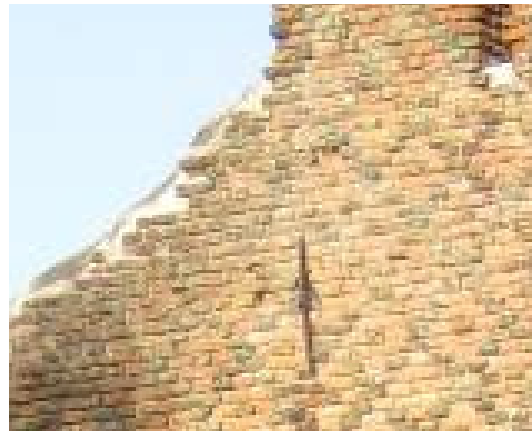
Afb. 43 Anker in de westgevel op het niveau van de tweede verdieping.

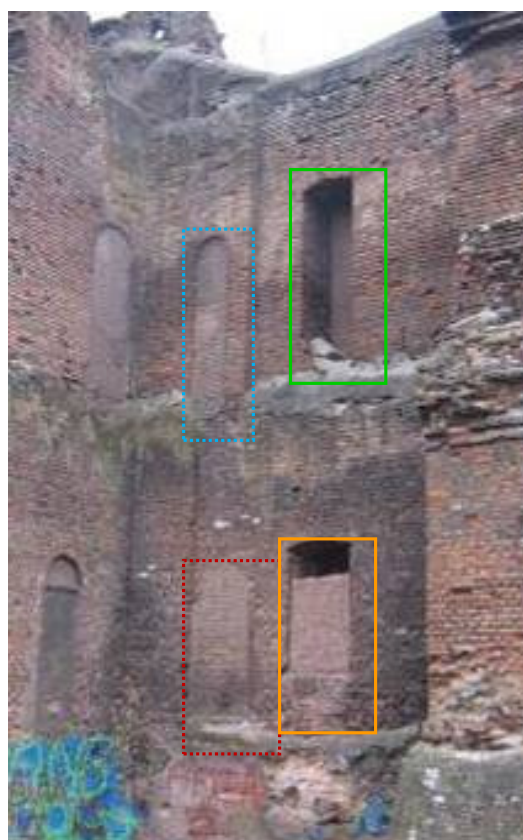
*Afb.46 Binnenzijde westgevel. De rode opening aan de binnenzijde is aan de buitengevel niet aanwezig.*

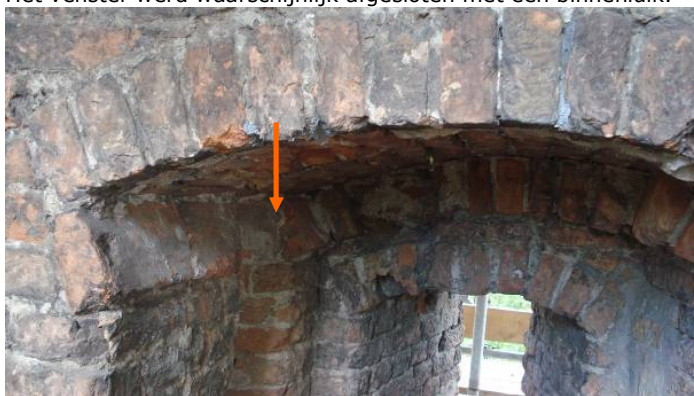
Afb. 50 Zicht op de afgeschuinde wangen. Links een extra hoek tussen de dagkant en sponning (pijl). Boven de segmentboog van de smalle lichtopening is een varken te zien.

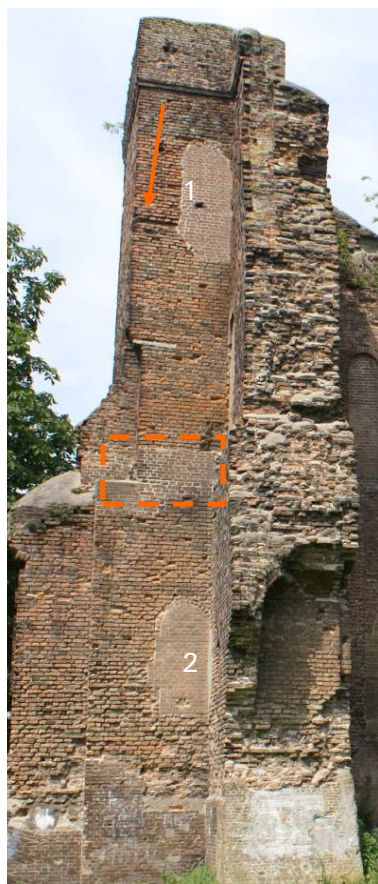
Links de hoek om komen we uit bij de buitenzijde van de muurtrap. Het vloerniveau van de verdieping laat zich nu moeilijk aflezen, maar op oudere afbeeldingen zijn de gaten van de vloerbalken nog te zien. Deze zijn in de twintigste eeuw dichtgezet (zie stippellijn op afb. 75). De muur wordt beëindigd met de uitkraging die om de hele hoektoren zat.

Afb.75 sporen van dakmoet en balklaag

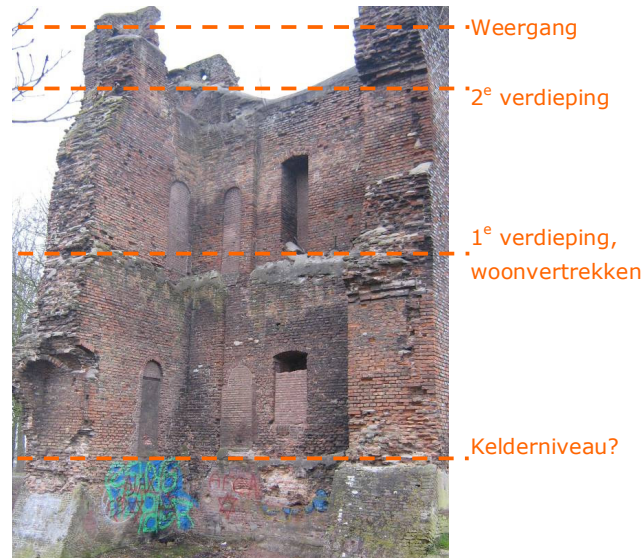
Afb. 82

Aan de binnenzijde zijn rondom resten zichtbaar van een verjonging die duidt op een vloerniveau dat ruim boven maaiveld lag. Mogelijk is dit een koele kelderruimte geweest onder een houten vloer. De verjonging is recent met een harde mortel afgesmeerd in verband met steeds terugkerende schade door vandalisme.

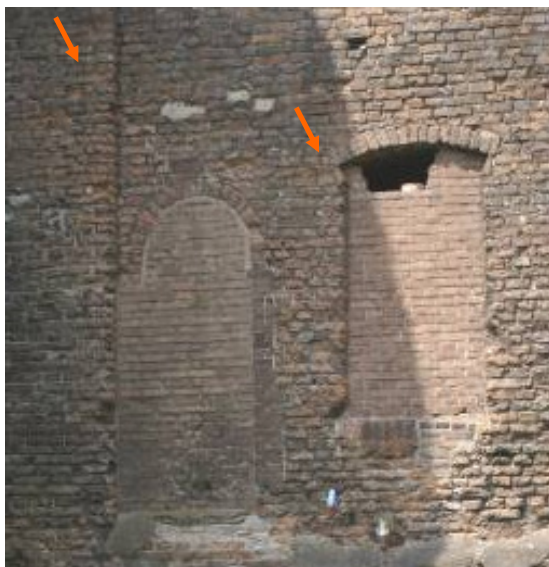
Afb 85. Binnenzijde westgevel. De pijlen geven de rijen klezoren aan.

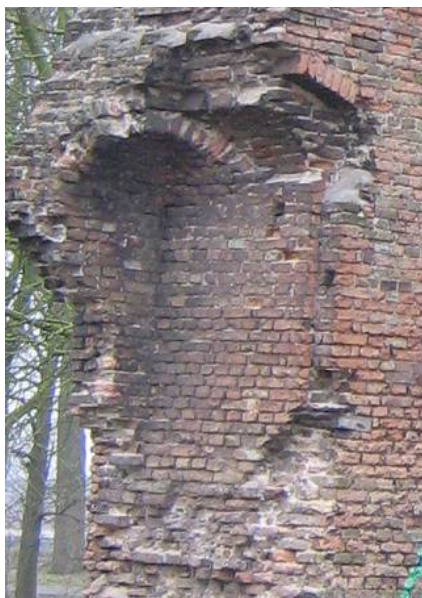
◀ Afb.86 De muuropening aan de zuidzijde van de toren, met klimmend gewelf en een smalle dagkant van een venster of andere opening.
