Een winkel in sepia

Alsof de tijd had stilgestaan. Tot voor kort stond de oude schoenenwinkel aan de Voorstraat er nog net zo bij als 100 jaar geleden. De winkelpui uit 1911 staat nog trots te pronken met zijn gebogen glas en Art Deco glas-in-lood erboven. Van binnen echter ondergaat het pand een grondiger restyling. Monumentenzorg & Archeologie keek aan de zijlijn mee bij de verbouwingsactiviteiten. M&A kon echter geen invloed uitoefenen op de werkzaamheden, want het is geen monument.

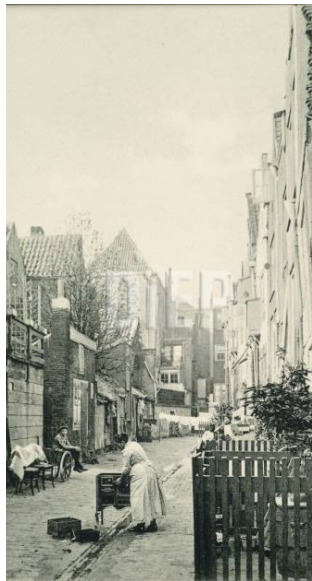
Gedempte Belgracht, 1905

De Belgracht maakte deel uit van het uitgebreide binnengrachtenstelsel van Dordrecht dat dienst deed als watervoorziening voor het huishouden, maar tegelijk ook gebruikt werd als (open) riool. Door regelmatig spuien van het stelsel werd het vuil uit de stad verwijderd en geloosd op de Spuihaven en vervolgens op de huidige Oude Maas.

De binnengracht werd gedempt in 1884 en vervolgens in de volksmond Gedempte Belgracht genoemd.

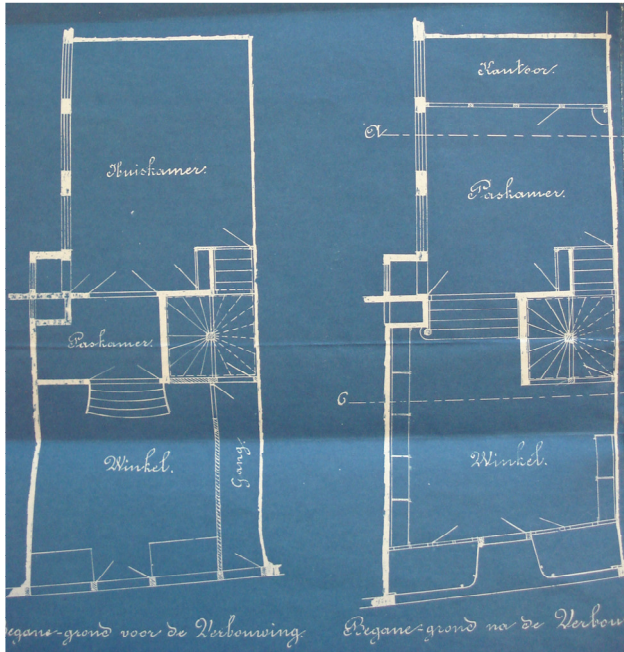
Hoe oud het pand precies is, is niet onderzocht. Wel weten we dat er eind negentiende eeuw een kledingwinkel in gevestigd was, omdat bekend is dat er paskamers waren achterin het winkelgedeelte. Daarachter was een soort huiskamer en boven de winkel was een woning, die een aparte entree had aan de rechter kant van het pand. Via een spiltrap was de bovenwoning te bereiken.

In 1911 kregen de toenmalige eigenaren vergunning voor de verbouwing van de begane grond en het wijzigen van de winkelpui. Bij de verbouwing werden de separate entree tot de woning en de paskamer bij de winkel getrokken. Het hoogteverschil met de achterkamer, die als paskamer in gebruik werd genomen, werd opgevangen met een trap over de volle breedte van de doorgang tussen beide vertrekken. Achter de paskamer kwam een smal kantoor dat afgescheiden werd met een glaswand.

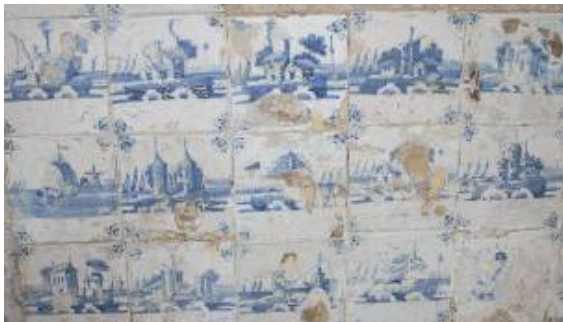
Huizen en kastelen

De nieuwe eigenaar van het pand heeft inmiddels de gesmoorde plavuizen verwijderd en heeft de kelder uitgegraven. Daarbij kwamen enkele interessante vondsten aan het licht. De oorspronkelijke kelder bleek nog een stuk dieper geweest te zijn en had wanden die betegeld waren met blauwe wandtegels. Het aardige was, dat dit vermoedelijk hergebruikte wandtegels waren, want ongeveer elke vierkante meter had een ander soort tegels, met verschillende voorstellingen die thematisch waren gerangschikt. Zo was er een metertje tegels met alleen voorstellingen van huizen en kastelen, een meter met alleen zeedieren en schelpen, een meter met alleen mensen afgebeeld, alleen bloemen, een meter van parse tegels. Omdat het pand geen monument is, kon Monumentenzorg niet verhouden dat de tegels uitgenomen zijn. De eigenaar gaat wel bekijken of hij een deel kan terugplaatsen.

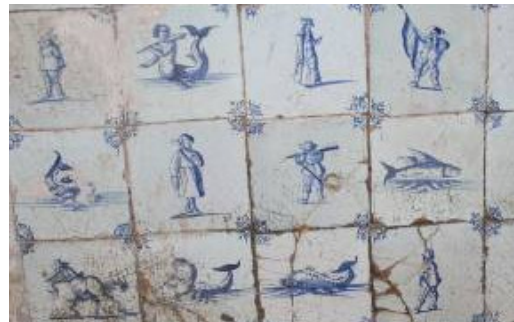
Zeedieren en mensen

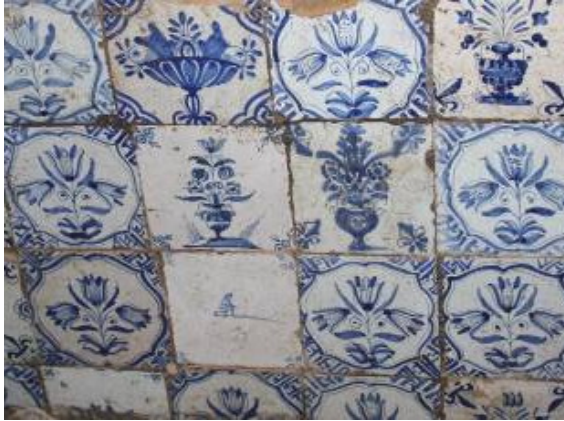
Bloemen en vazen

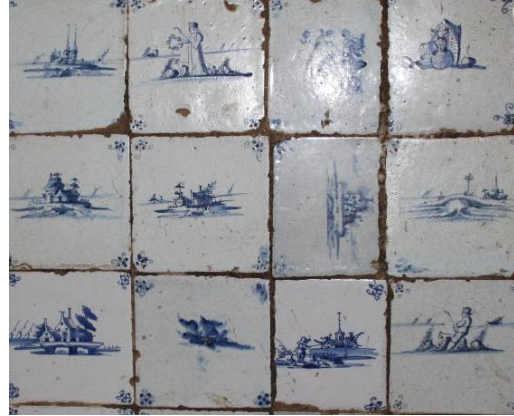
Chinese voorstellingen

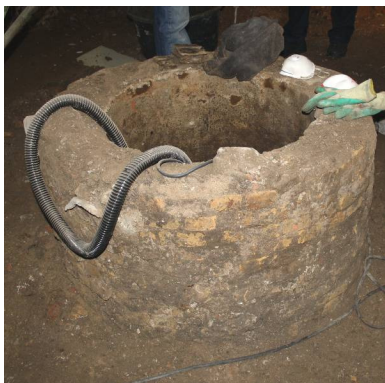
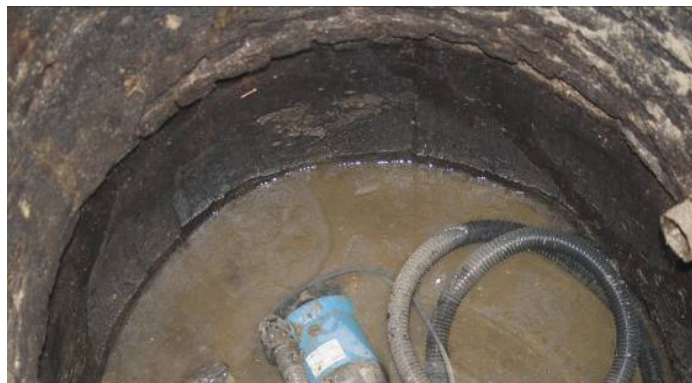
Een andere verrassende vondst was een waterput, midden in de kelder! Het bovenste deel van de put was gemetseld met gele IJsselsteentjes, en dat gemetselde deel stond op een (eiken?)houten ton, vermoedelijk een afgekeurd wijnvat. De bodem was natuurlijk uit de tong geslagen zodat het grondwater kon opwellen. Ook door de houten delen kon grondwater opwellen. De bewoners hadden dus schoon drinkwater, en hoefden geen water uit de havens en grachtjes te pompen, dat vaak vervuild was.

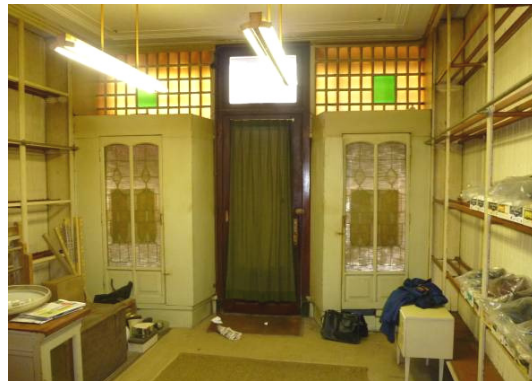
Winkelinterieur met achteraanzicht van de etalage

Op de begane grond was tot voor kort de winkel uit 1911 nog volledig in tact. De langswanden waren beschoten met staande kraaldelen waartegen open kasten, aan de rechter zijkant de toonbank. De etalages waren al medio jaren vijftig gesloten met hergebruikte deurtjes met bossing panelen onderin en twee ongedeelde ramen met een rondboog daarboven. De winkelruimte had een stucplafond met een midden-ornament en een brede stuclijst.

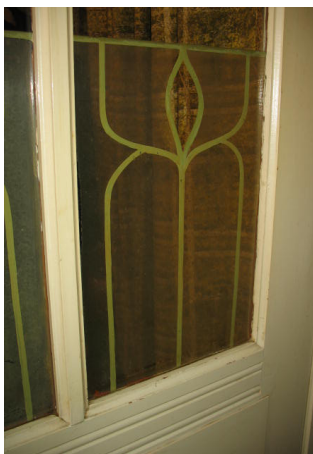
Detail achterwand

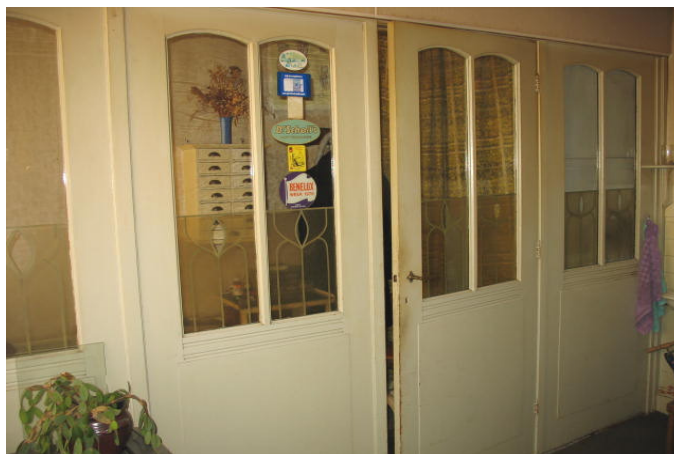
Achterwand van het verhoogde deel met afscheiding voor het kantoor.

De brede trap leidde naar het hoger gelegen deel waar achterin een kantoorruimte was afgescheiden met een wand van vier identieke panelen met glas boven en houten bossing panelen onder. Een van de panelen was uitgevoerd als deur.

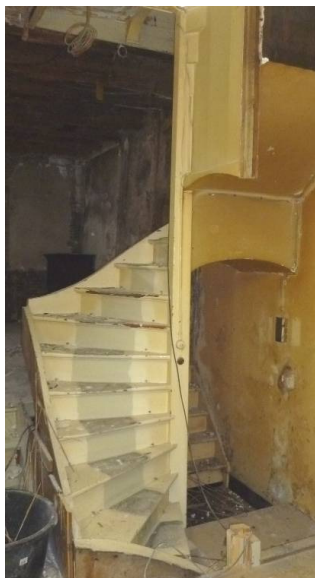
In het midden, nog net behorend bij het lage voorhuis leidde de spiltrap nog steeds naar de kelder en naar de bovenwoning. De spiltrap was afgetimmerd met geschilderde brede grenen delen.

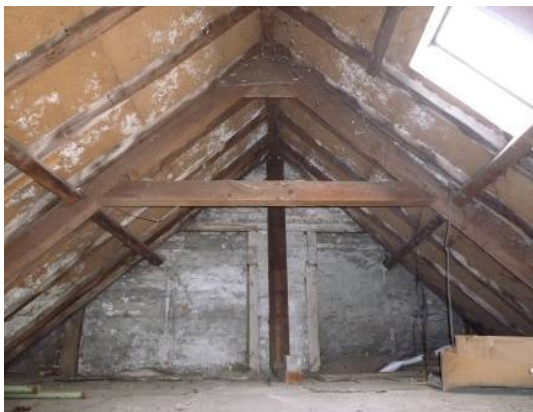
Kap met vliering voorgevel en twee blinde schuifnissen voor de schuifvensters van de vertrekken op de eronder gelegen zolderkamers.

Via een steektrap komen we op de zolder met vliering. Boven het voorhuis is de ruimte ingedeeld in twee kleine kamers met erboven een vliering met eenvoudige A-spanten. Let vooral op de binnenkant van de voorgevel hier in de top. Daar zijn twee blinde 'schuifnissen' te zien voor de schuifvensters van die twee zolderkamertjes. In de kast van een van deze kamertjes vonden we nog restanten van oud behang – het lijkt erop dat de bewoners in 1911 het hele huis een fraaie facelift hebben gegeven.

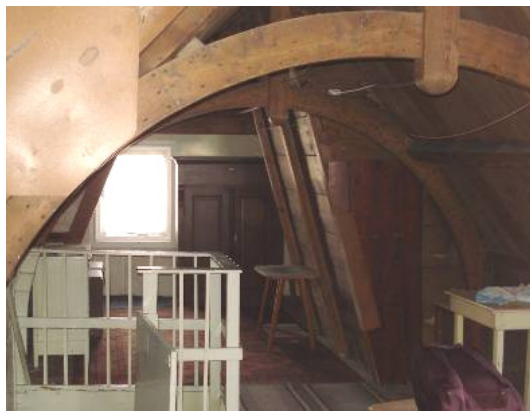
Twee schenkelspanten achterhuis

Het achterste gedeelte van de zolder is een open ruimte met een zogenaamde ziende kap (een kap die in het zicht is en dus bij de gebruikruimte hoort). Deze kap wordt gedragen door twee schenkelspanten (gebogen spanten van grenen of vuren) met gordingen en een makelaar onder de nok. Het achterste deel van deze kap is uitgevoerd als sporenkap met zware sporen en deels met een A-spant met kreupele stijlen.
