Dordtse Huizen

In Bouwhistorisch Perspectief

Het laat-middeleeuwse huis Grotekerksbuurt 5/7.

AFLEVERING 04
Juli 1999

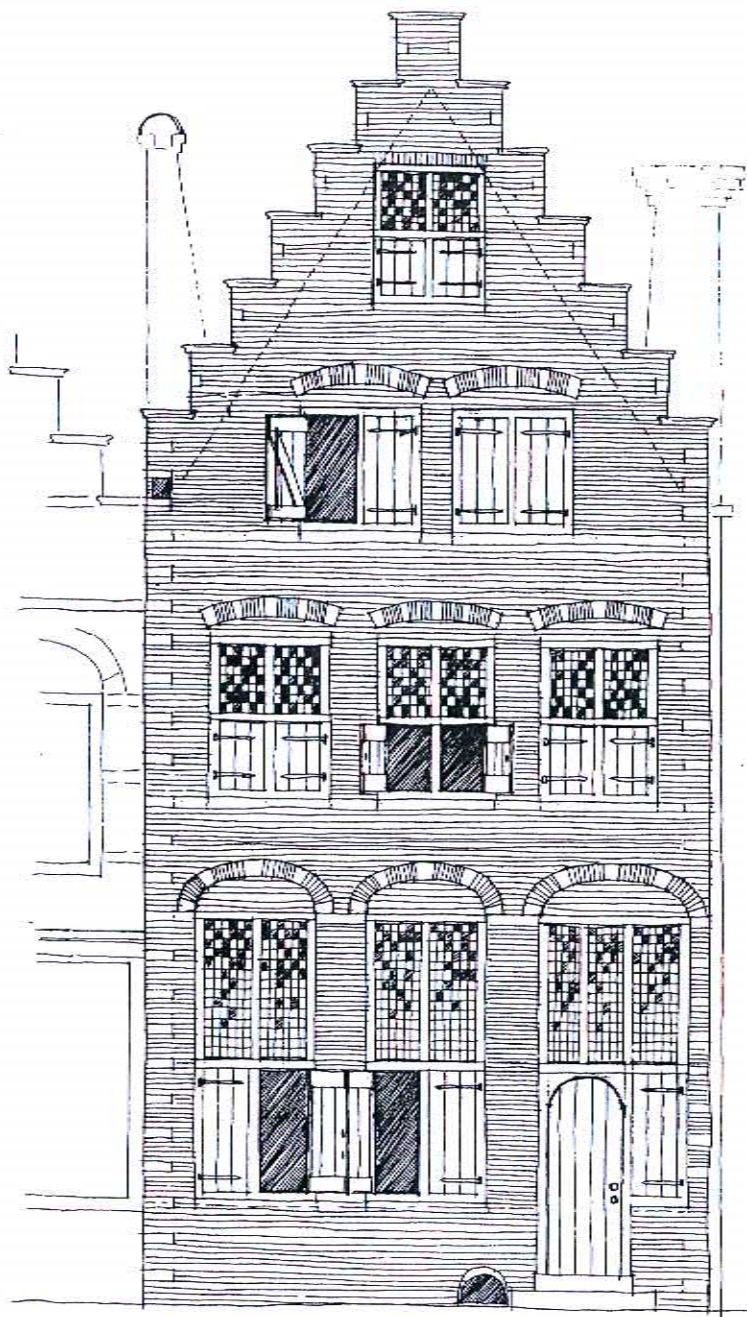
Reconstructie van de 16de eeuwse voorgevel van het huis. Hoewel de gevel zelfs van de eerste bouwphase (1460-90) zou kunnen dateren, is deze waarschijnlijk gebouwd rond 1550, gelijk met de forse modernisering en uitbreiding van het huis. De in rode baksteen opgemetselde vlakke gevel, is sporadisch afgewisseld met natuursteen blokken en lijsten. Voor Dordtse begrippen is de gevel opvallend sober uitgevoerd, decoraties ontbreken bijna geheel. Tekening: Auteur.

Gelijksoortige gevels zijn vanaf de 15de tot in de 18de eeuw gemaakt. Hoewel de gevel zelfs van de eerste bouwphase (1460-1490) zou kunnen dateren, is het waarschijnlijker dat deze rond 1550 is gebouwd. Verstopt achter een laag 19de eeuws pleisterwerk en ontdaan van de top, is deze 16de eeuwse gevel nog steeds aanwezig.

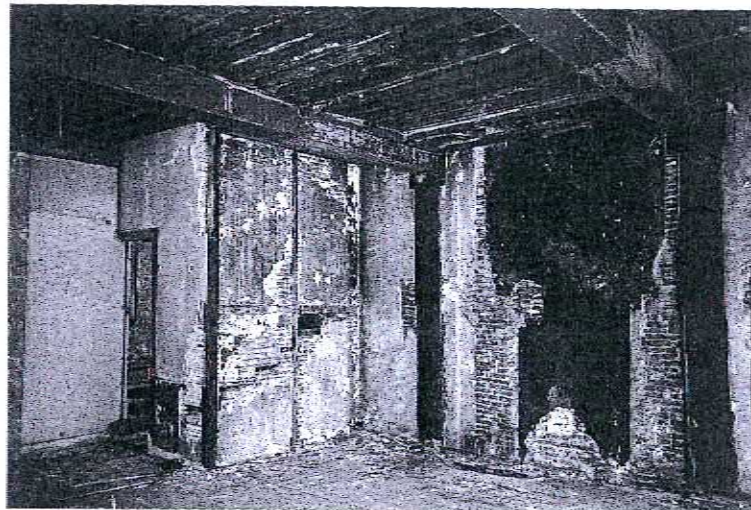
Foto's van de kamer op de eerste etage in het voorhuis, gezien in de richting van het trappenhuis. Foto boven; situatie in 1995, vóór restauratie. Let op de vakwerk wanden met enkele treden van de spiltrap zichtbaar, en de beroette muur tussen de muurstijlen afkomstig van een verdwenen schoorsteen. De korbels en sleutelstukken onder de moerbalken zijn verwijderd. Foto onder; dezelfde situatie in 1998, na restauratie. De vakwerk wanden zijn gerestaureerd evenals het houtskelet, korbels en sleutelstukken zijn weer aangebracht. De schouw is gereconstrueerd. Foto's: Auteur.

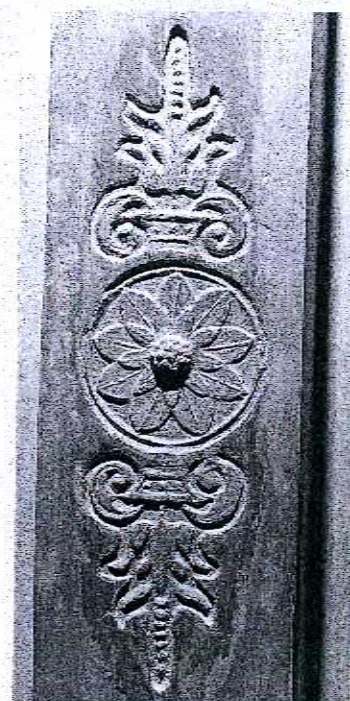
Afbeelding rechts: Leemstucplafond in de Berckepoort na restauratie in 1997. Kinderbint met stempelornament waarin afbeelding van een bloem. Foto: Dr. Christoph Hellbrügge.

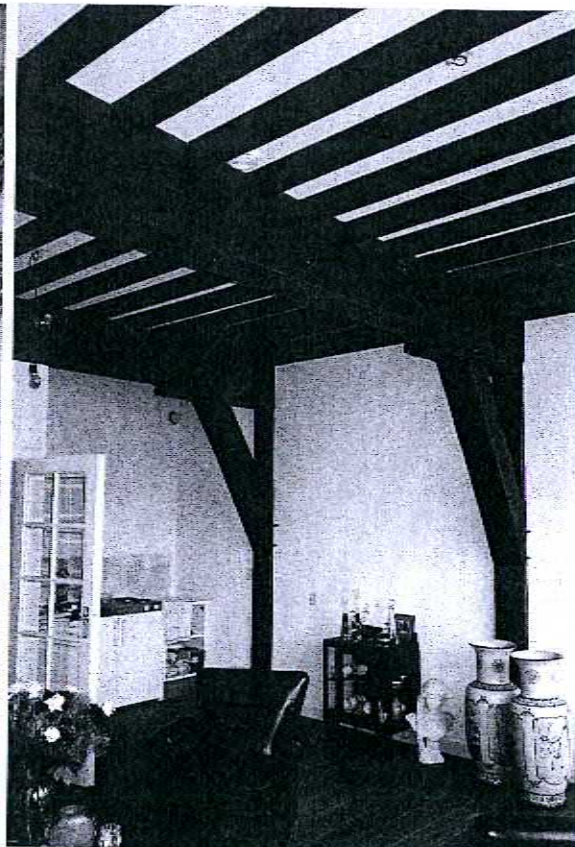
Afbeelding rechts: Het houtskelet in het achterhuis na restauratie. Foto uit 1998. Foto's: Auteur.

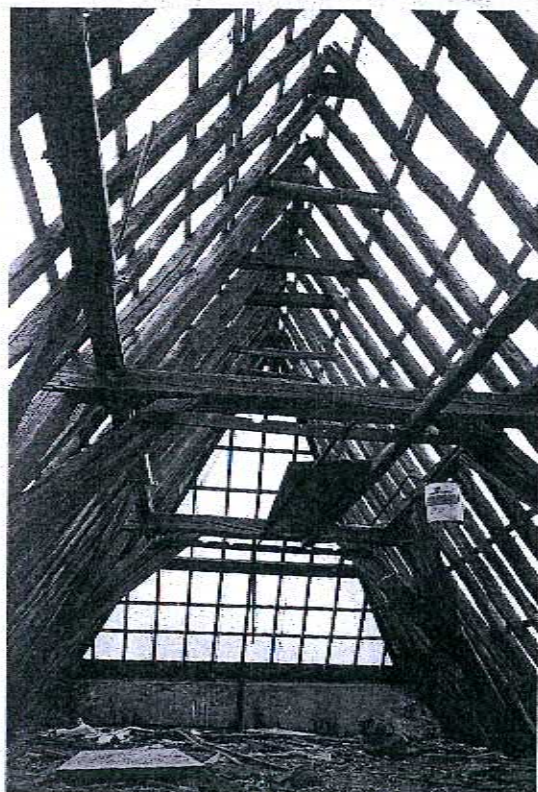
Afbeelding links: De 15de eeuwse kap op het voorhuis boven de vliering. Toestand in 1995, vóór restauratie. De dakpannen waren vervangen door een transparant nooddak.

Grotekerksbuurt 5/7 ontleent grote waarde aan de nog aanwezige authentieke kappen op het huis. Met name de kap op het voorhuis is zeer zeldzaam, het is een door jukken ondersteunde sporenkap die dateert van de eerste bouw-fase rond 1460-90.

Het mag een gelukkige omstandigheid genoemd worden dat deze ruim 500 jaar oude kap in nog authentieke staat bewaard is ondanks vele jaren van verwaarlozing en recentelijk zelfs brandstichting. De geheel in eikenhout geconstrueerde kap bestaat uit gestapelde jukken van schaargebinten, waarop de flieringen rusten die de zware sporen dragen. De sporen zijn als gespan bovenin gekoppeld door een hanenbalk. Om de zolder functioneel te kunnen gebruiken, zijn de onderste

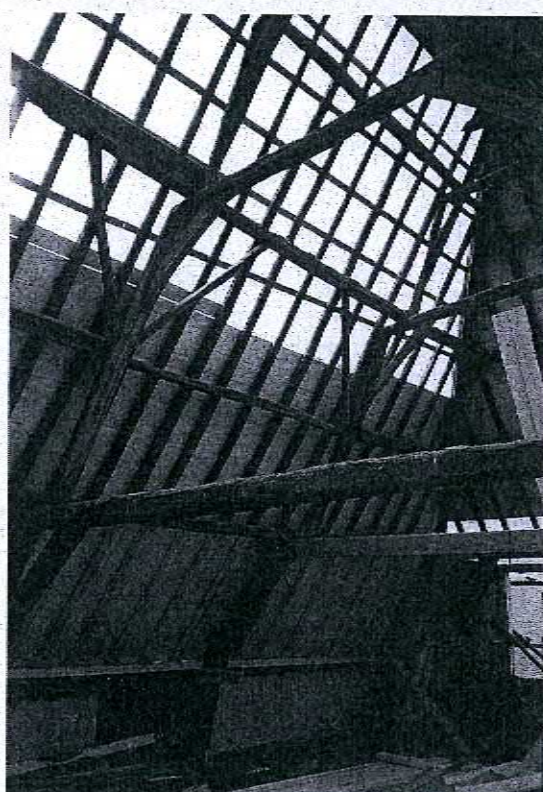
Afbeelding rechts: De 16de eeuwse kap op het achterhuis tijdens de restauratie in 1997. Conform de authentieke 16de eeuwse toestand is de kap hersteld, van dakbeschot voorzien en met oud Hollandse dakpannen gedekt. Foto's: Auteur.

De kap in het achterhuis dateert van omstreeks 1550. Deze, evenzeer indrukwekkende constructie, wijkt op enkele punten principieel af van die uit het voorhuis. De vrijkomende krachten worden in deze kap minder op het gespan zelf en meer

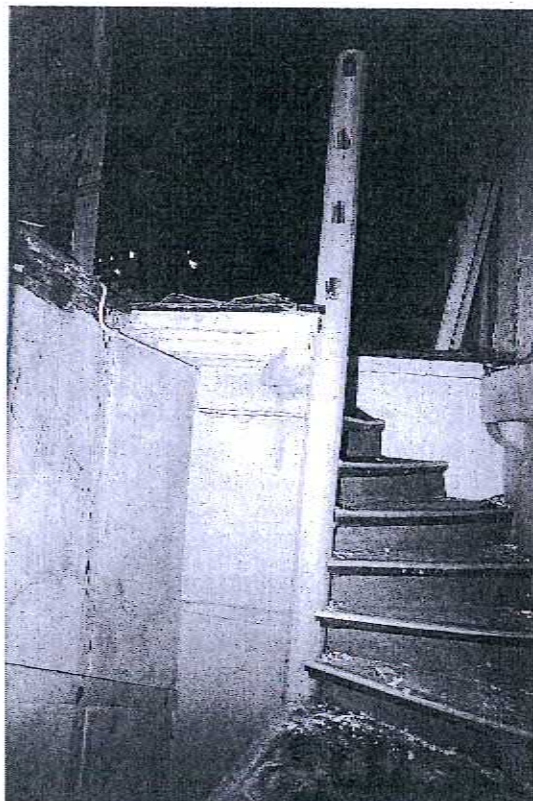
Afbeelding rechtsboven: de eikenhouten spiltrap in 1998, na restauratie.

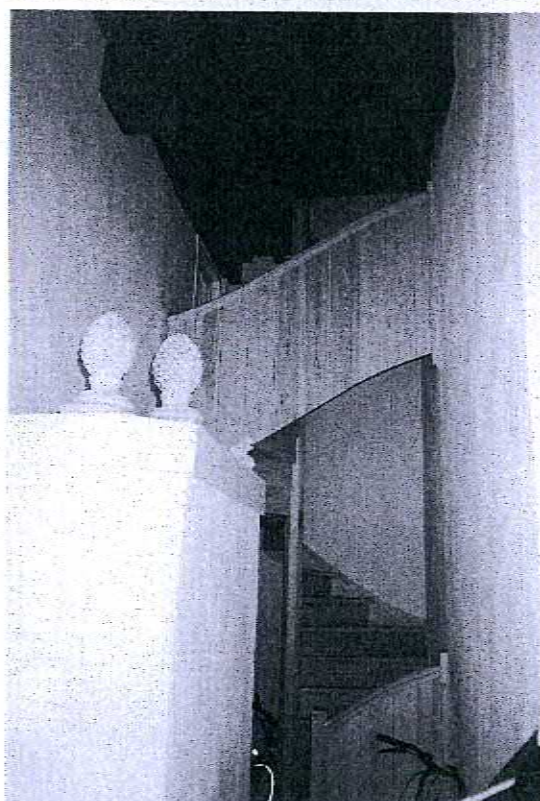
Afbeelding rechtsonder: Nieuwe spiltrap in de gang van het huis. In 1997 is het in de 17de eeuw verdwenen deel van de spiltrap van parterre tot eerste etage vervangen door een nieuwe spiltrap. Foto's: Auteur.

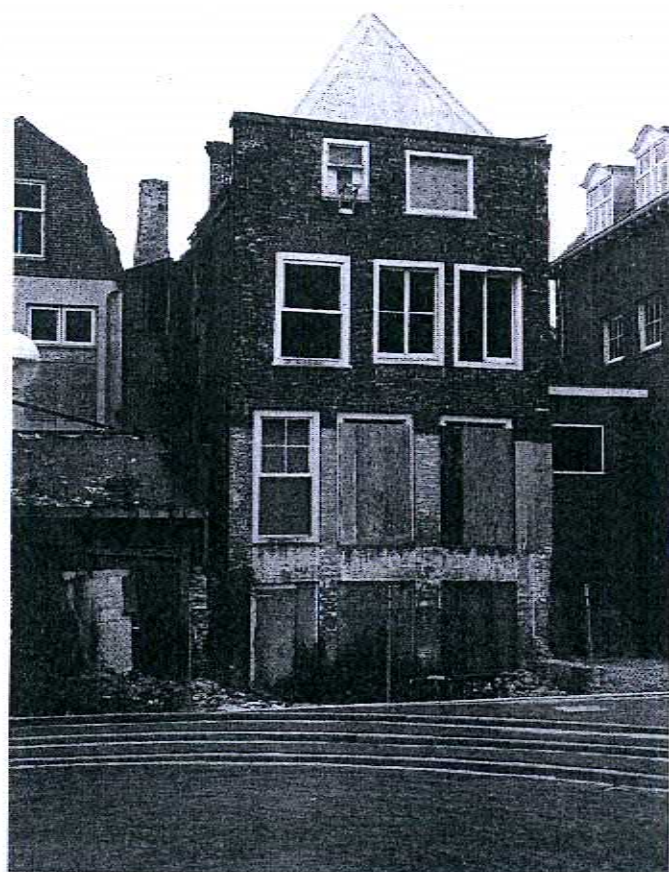
Afbeelding rechts: Achtergevel in 1995, vòòr restauratie. De achtergevel dateert uit ca.1550 en is gelijk met de bouw van het achterhuis opgetrokken. In oorsprong was de gevel als trap- of tuitgevel beëindigd. De aanwezige vensters zijn uit later tijd. Foto's: Auteur.

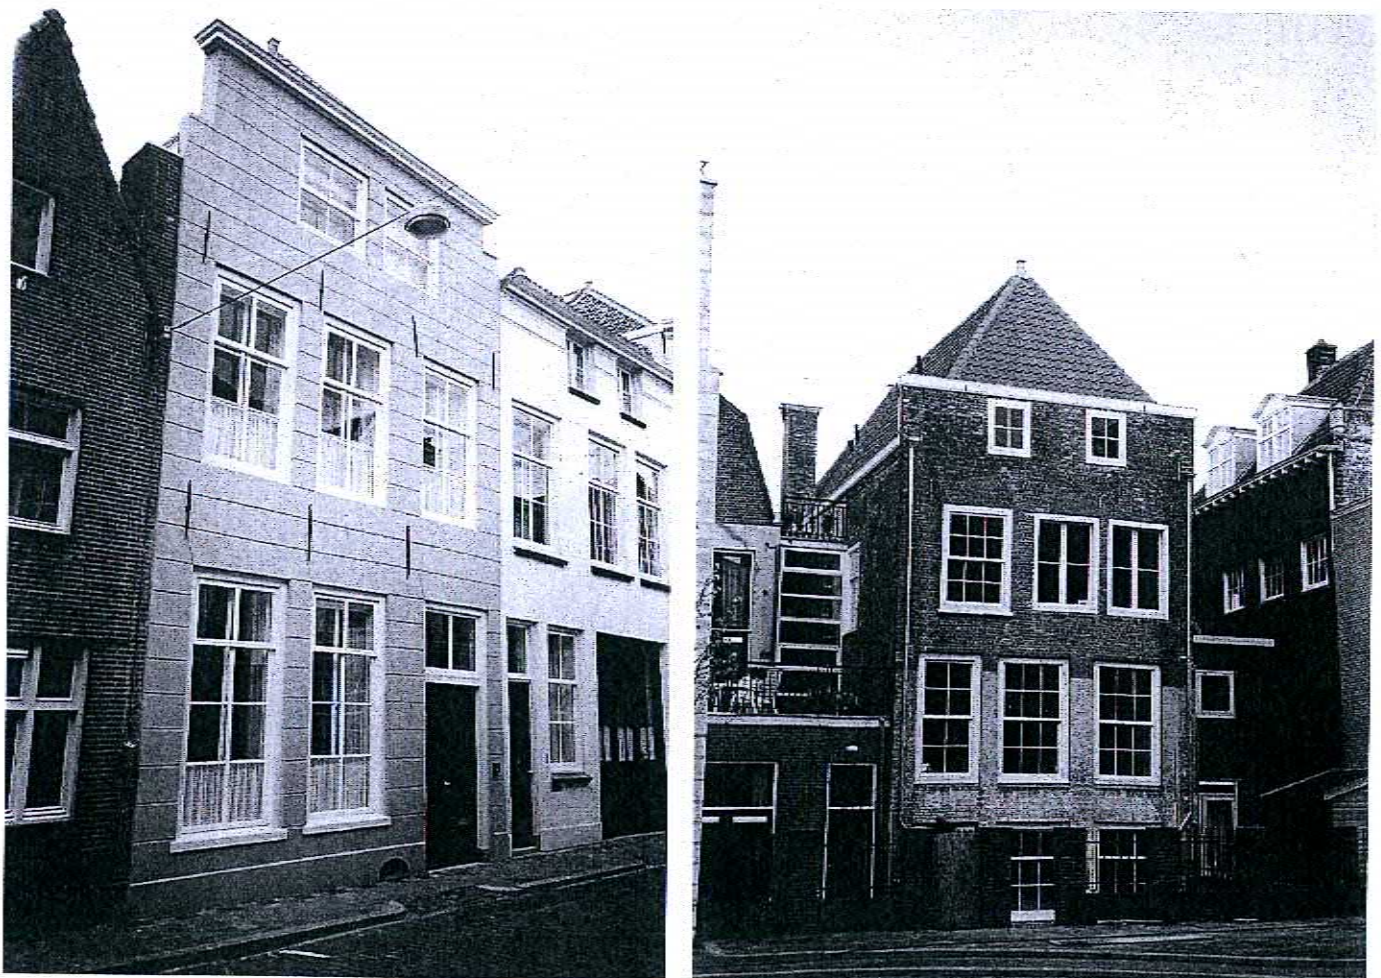
Afbeelding links: Voorgevel in 1998, na restauratie. De gevel is consoliderend, - in aanwezige toestand - hersteld.

Afbeelding rechts: Evenals de voorgevel is de achtergevel consoliderend hersteld. Alle verbouwingen eraan zijn gerespecteerd, hierdoor blijft de geschiedenis van de gevels afleesbaar. Foto's: Auteur.

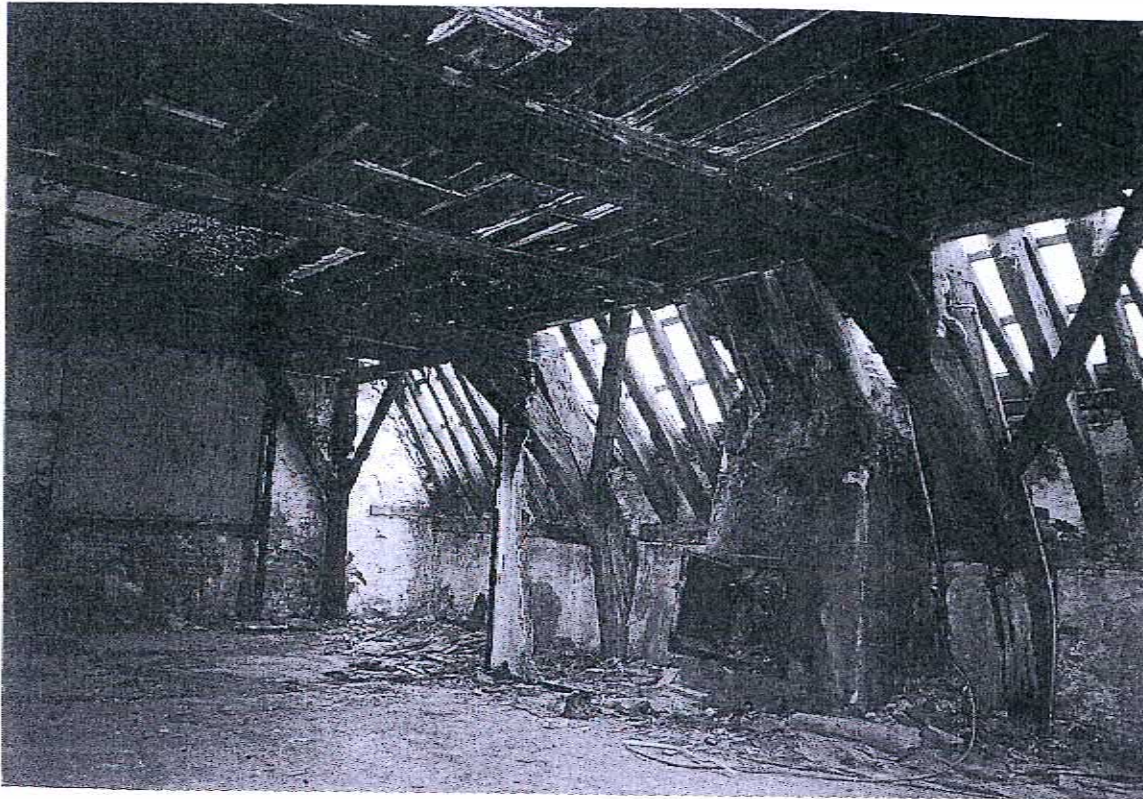
De zolderetage van het voorhuis gezien richting voorgevel in 1995, vòòr restauratie. Met de door de brand zwartgeblakerde eikenhouten vloer van de vliering. Tussen beide 'krommers' (spantbenen) een gemetselde schoorsteen met metalen luik.

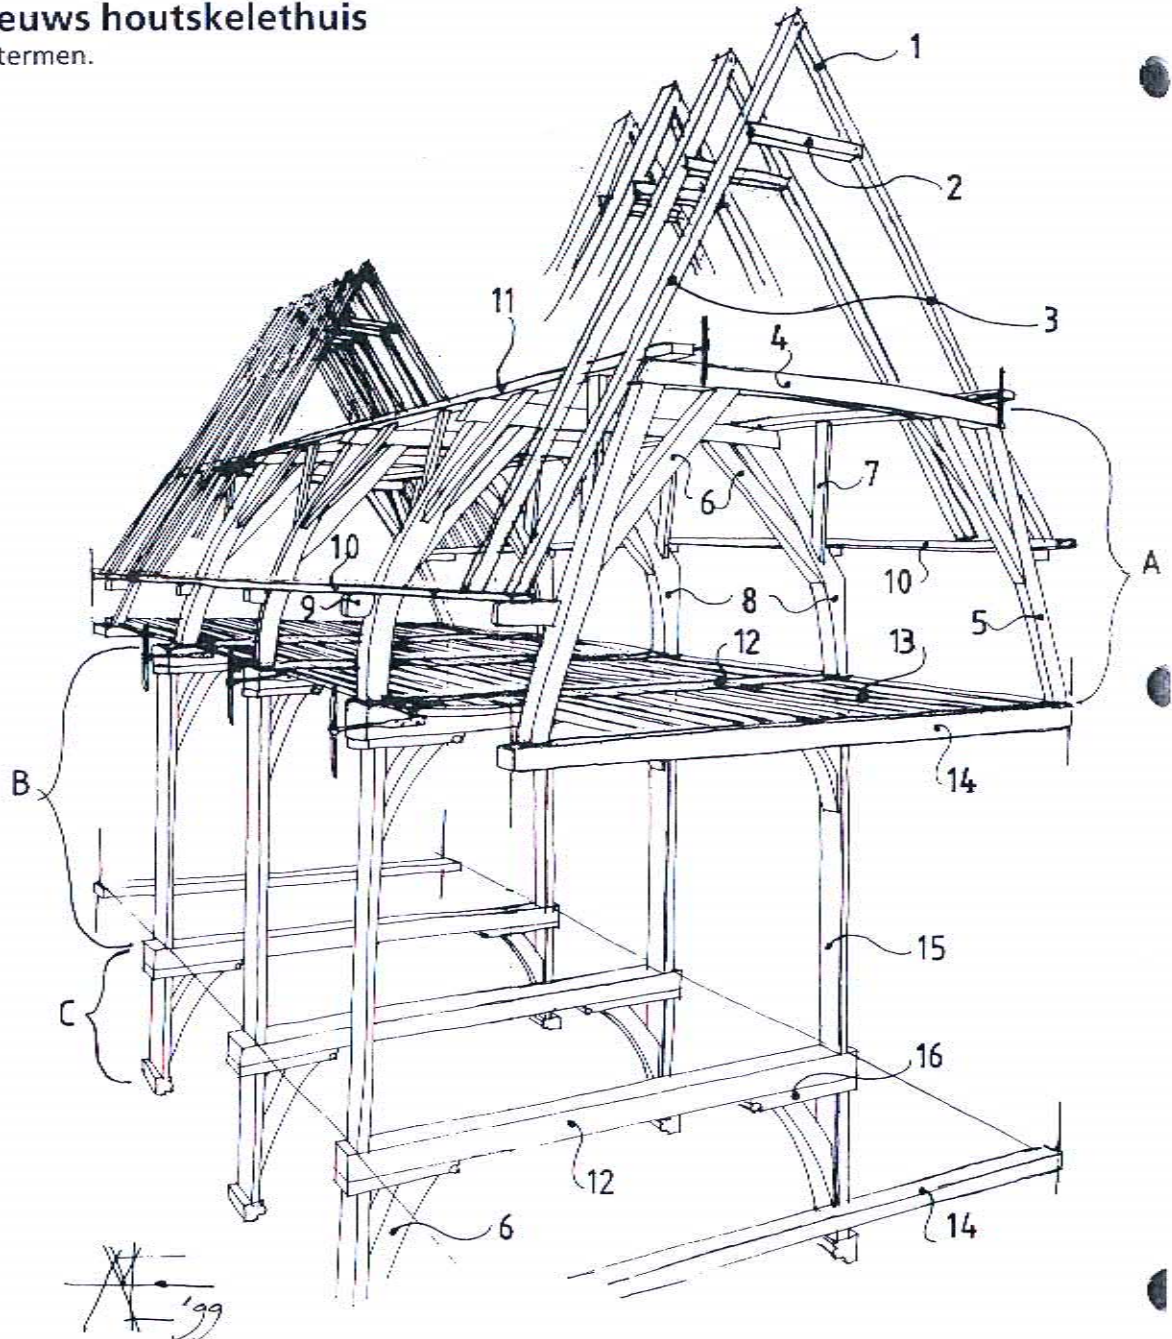
Laat-Middeleeuws houtskelethuis

met bouwkundige termen.

- A: Juk of Schaar-gebint (langs gevel; strijkgebint)
- B: Gebint
- C: Korbeelstel

- 1: Spoor (dakspoor of dakspar)
- 2: Hanenbalk (haanhout)
- 3: Gespan (twee sporen met hanenbalk)
- 4: Dekbalk (dekbint)
- 5: Schaarstijl
- 6: Korbeel
- 7: Schoor (windschoor)
- 8: Kromstijl (krommer)
- 9: Blokkeel
- 10: Muurplaat
- 11: Fliering
- 12: Moerbalk (moerbint)
- 13: Kinderbalk (kinderbint)
- 14: Strijkbalk (strijkbint)
- 15: Muurstijl
- 16: Sleutelstuk (balksleutel)
