## De vele gezichten van het Hof in Dordrecht

### Deel 2

#### Over het Prinsenhof, de centenschool en de toekomst. 1600 - 2000

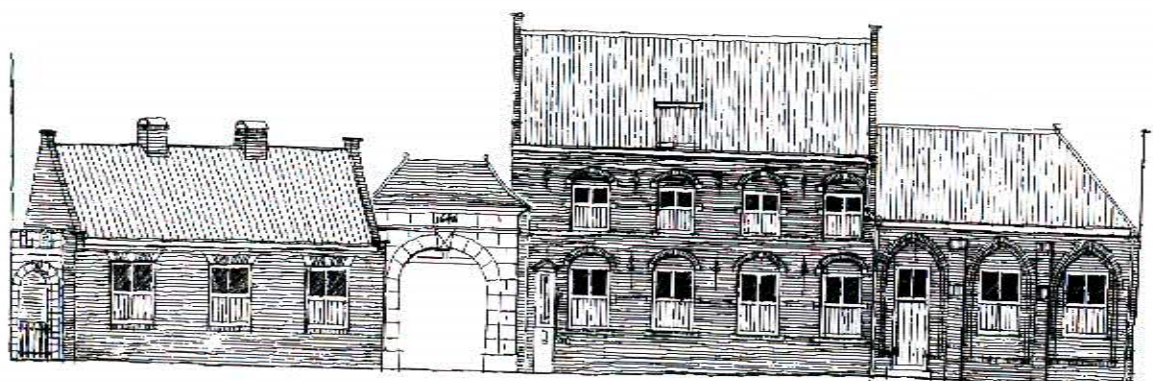
Zuidzijde van het Hof na 1640. In 1640 is de zuidelijke kloostergang, afgezien van drie traveeën tegen het baarhuis, afgebroken en is hier het nog bestaande huis Hof 14 gebouwd. Ernaast verrees terzelfder tijd een poort in classicistische bouwstijl. Het eenlaagse gebouw links daarnaast is ook in 1640 gebouwd, het werd aangeduid als 'drie camerens'. Tekening: Auteur, december 2000

Afgezien van de drie traveeën tegen het baarhuis en de kerk, waarin reeds in 1618 een woning was ingericht -E-, is de zuidelijke kloostergang rond 1640 afgebroken. Hier is vervolgens een geheel nieuw huis opgetrokken -F-. Dit huis, nu Hof 14, is gebouwd op een rechthoekige plattegrond en bezit een verdieping en een zolder. Het heeft een pannengedekt zadeldak. Het huis is in 1912 met een travee ingekort, overigens is het zowel in exterieur als interieur opvallend gaaf be-

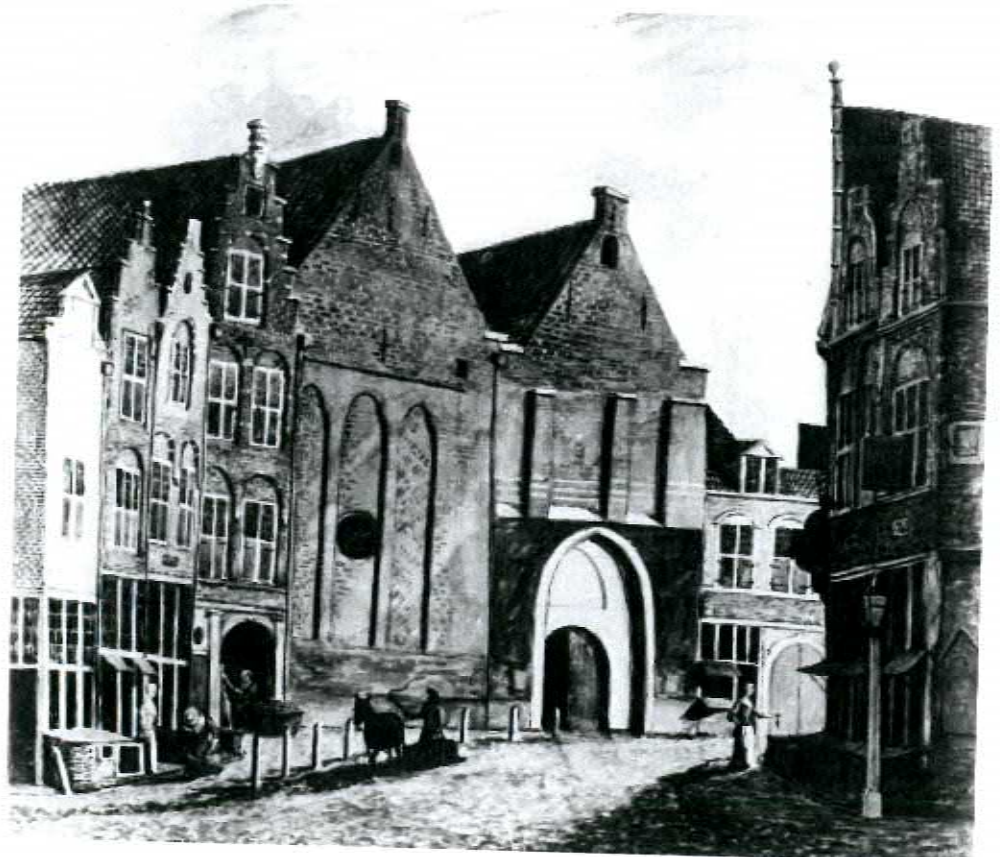
'De Hoffpoort en straadt tot Dordrecht'. De poort uit 1640 met zicht op de Hofstraat vanuit het Hof. Tekening: A. Schoenmaker, ca. 1730. Stadsarchief Dordrecht DI 623.

De westgevel van de Augustijnenkerk aan de Voorstraat. Tekening van J. Hoolaart ca. 1760. In het huis boven de poort, links naast de kerk, woonde de koster. Stadsarchief Dordrecht DI 1393

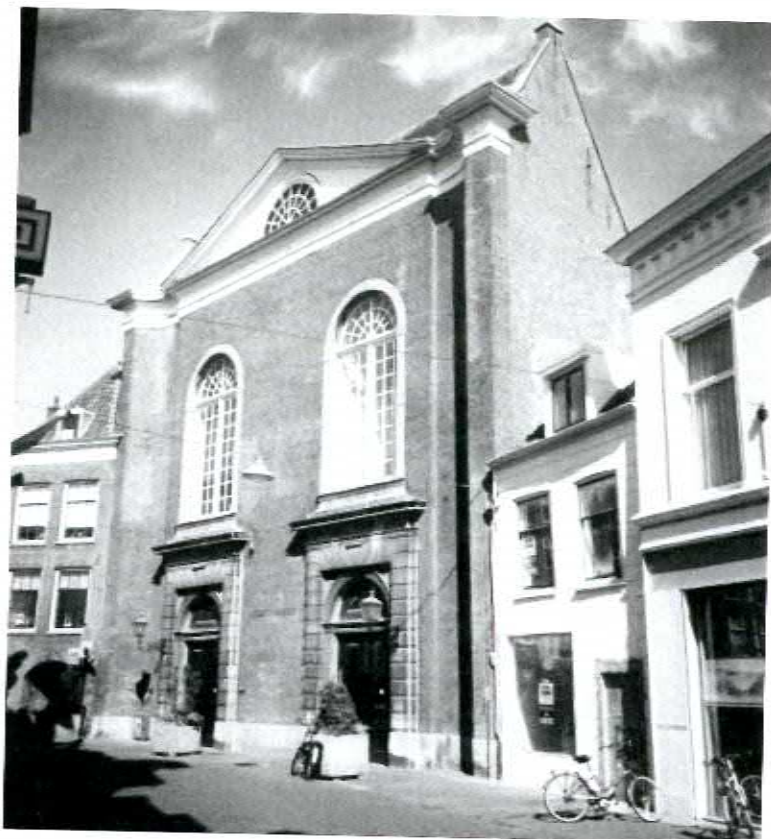
De westgevel van de Augustijnenkerk aan de Voorstraat. In 1773 - '76 is de westgevel van de kerk geheel nieuw opgetrokken, naar de mode van die tijd in neoclassicistische stijl. Foto: Auteur, juni 2000.

Voorstraat, ruim één meter voor de oude, afgebroken gevel, geheel nieuw opgetrokken. Naar de mode van die tijd in neoclassicistische stijl met een groot fronton voor een eveneens nieuwe dwarskap. In de in bruine baksteen<sup>5</sup> gemetselde gevel zijn twee identieke entreeportalen in hardsteen opgenomen. Doordat de zijstukken met een kwartrond muurdeel sterk naar voren springen voegt de gevel zich subtiel in de kromming van de Voorstraat.

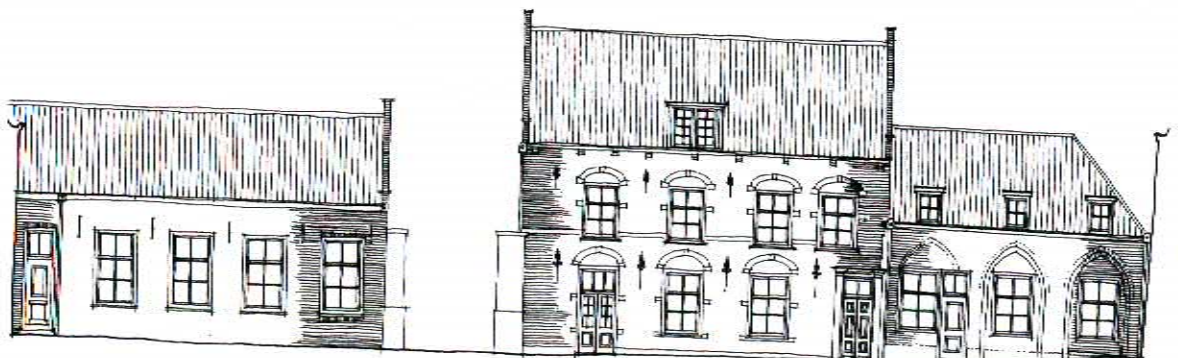
Zuidzijde van het Hof in 1900. (Vergelijk de afbeelding op pag. 2) In 1900 bestond nog steeds een deel van de kloostergang, de drie traveeën tegen het baarhuis. Het huis Hof 14, gebouwd in 1640 bestaat ook nog, wel is de woonkamer ingekort t.b.v. een entree/gang naar het huis erachter aan de Hofstraat. De poort is in 1777 afgebroken en vervangen door gemetselde zuilen met 'getimmerde eyke deuren'. Het huis links, Hof 13, is in 1854 als onderwijzerswoning gebouwd op de fundamenten van de 'drie camerens' uit 1640. Tekening: Auteur, december 2000.

In het begin van de twintigste eeuw resteerde nog een klein deel van de oude kloostergang in de Hof-bebouwing, namelijk drie traveeën van de zuidelijke gang tegen het baarhuis. In 1912 is dit deel met de grond gelijk gemaakt. Ook de laatste

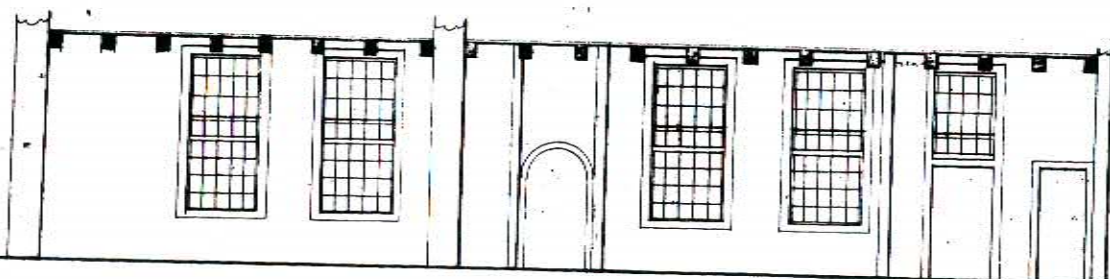
Tekening van de doorsnede van de begane gond van de 'grootte keuken'-links- (Hof 12) en de zogenaamde 'thuynkamer' die in de achttiende eeuw werd gebouwd, gezien in oostelijke richting. Hierin bevonden zich een 'keuken aan de gragt' (de half-rond getoogde deur kwam uit op de gracht om de tuin) een binnen-, achter- en blauwe keuken. In 1854 is deze tuinkamer alweer vervangen. Tekening: G. N. Itz, 1835 (?) Stadsarchief G 1803-

Aan tuinzijde is in de achttiende eeuw een in een bestek uit 1820 genoemde, 'thuynkamer' -J- aangebouwd.<sup>9</sup> Er bestaat slechts een tekening van uit 1836 met een doorsnede over de begane grond.

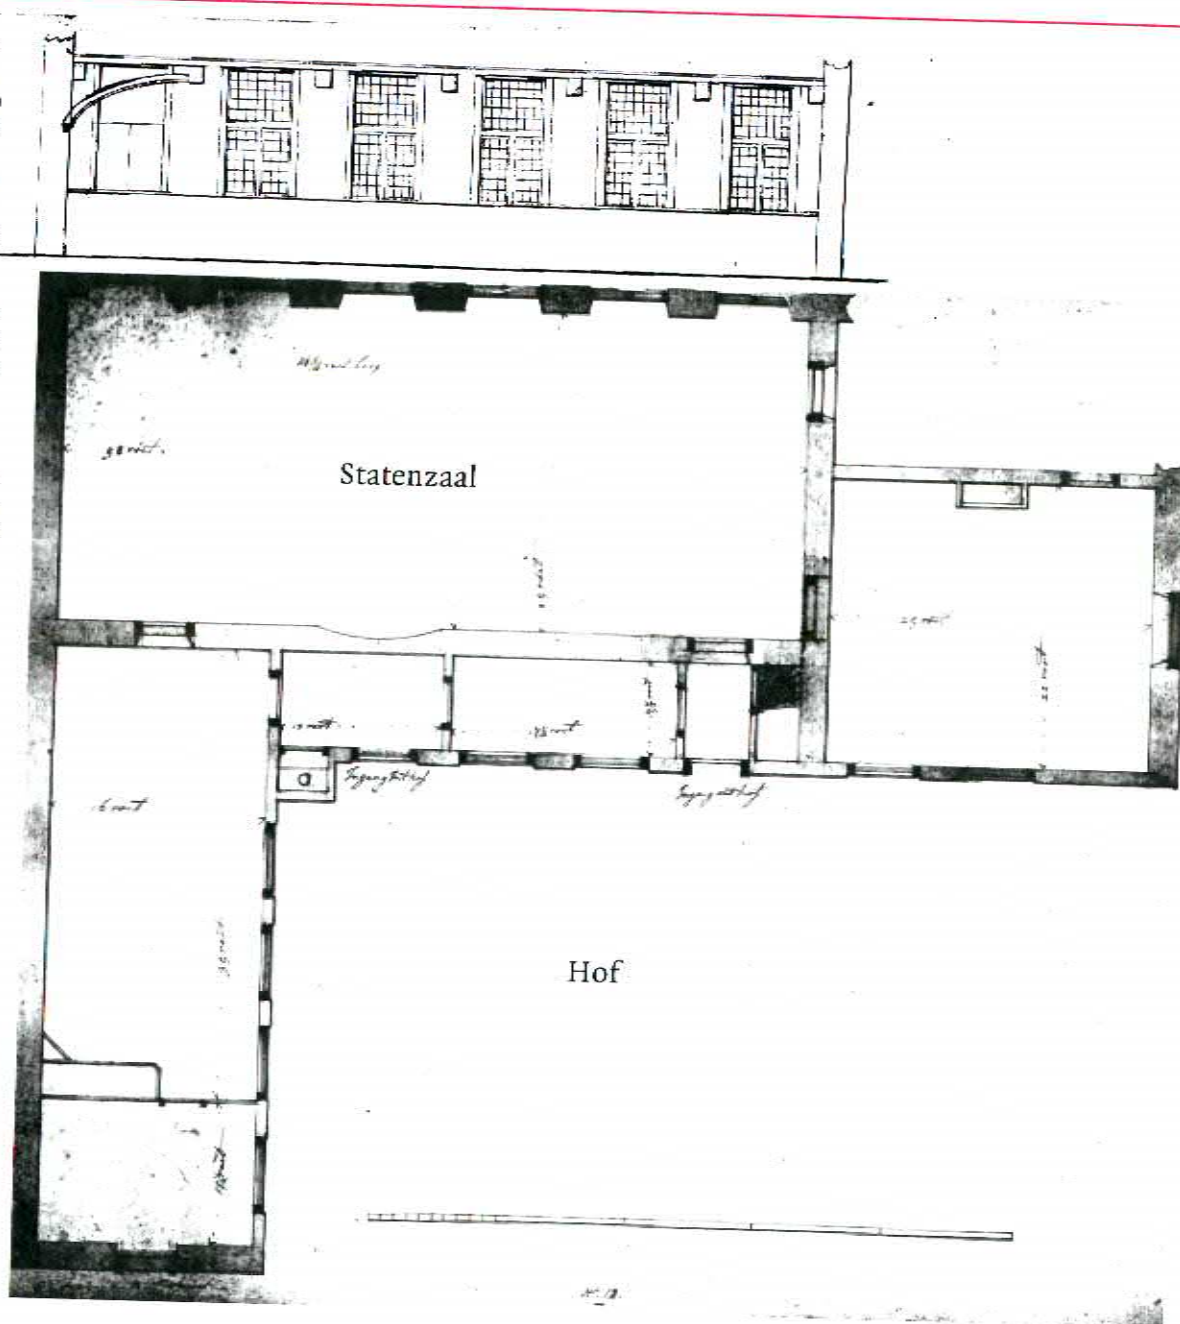
Plattegrond en doorsnede van de oostzijde van het Hof (met de Statenzaal). Deze tekening uit 1835 is van bouwmeester G. N. Itz en behoort bij de plannen voor de verbouwing van dit deel van het Hof tot eerste openbare school. In 1837 werd deze zogenaamde centenschool in de huidige Statenzaal geopend. Tekening: Stadsarchief G 1803-1.

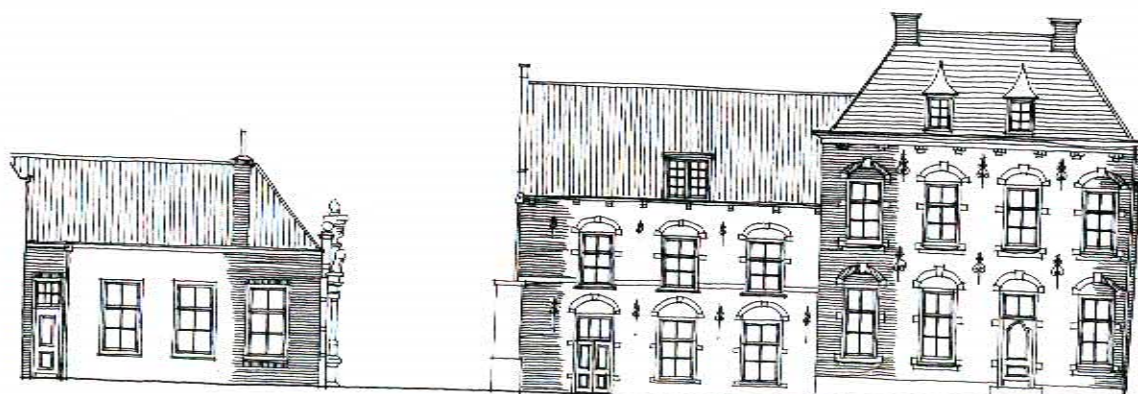
Zuidzijde van het Hof in 1950. (vergelijk afbeeldingen pag. 2 en 8) In 1912 is het laatste restant van de kloostergang afgebroken en vervangen door het nog bestaande kerkekanthoor Hof 15 (rechts). Voor de bouw ervan is ook Hof 14 enigszins ingekort. Het gebouw links, Hof 13, is in 1906 ingrijpend verbouwd en gelijktijdig ingekort t.b.v. de verbreding van de Hofstraat. Het poortje van het Oude-Vrouwenhuis is in 1906 tegen de gevel herplaatst. Rond 1970 is Hof 13 weer teruggebracht in toestand van 1854.

travee van het huis Hof 14 (ter plaatse van de in 1801 afgescheiden entree/gang, zie eerder) is hierbij afgebroken. Naar ontwerp van Anthony Ek is op deze plaats een kerkekanthoor voor de Nederlands Hervormde kerk gebouwd. Dit kantoor, nu Hof 15, is voorzien van een verdieping en een zolder onder een met leien gedekt schilddak. Achterwaards is het voorzien van een plat dak. De architectuur, in typisch laatnegentiende eeuwse neorenaissancestijl, is voor 1912 ouderwets, maar sluit naadloos aan op de belending, het uit 1640 daterende huis Hof 14. Het kerkkantoor bestaat nog in vrijwel ongewijzigde staat en wordt ook nog als zodanig gebruikt.

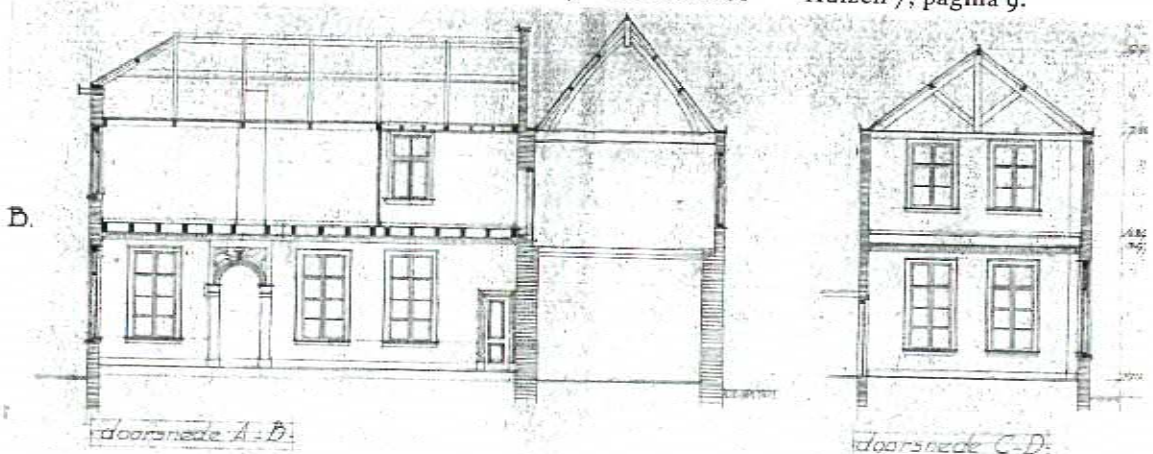
Doorsnede over de kerkeraadskamer (links) en de kosterswoning boven het baarhuis (midden). Rechts een dwarsdoorsnede over de kerkeraadskamer. De kerkeraadskamer is in 1840 gebouwd. De kosterswoning boven het baarhuis (deel kloostergang) is in fasen tussen 1858 en 1873 geheel vernieuwd. Tekening: Van Bilderbeek/ Basters architecten, 1955.

In 1810 had de stad Dordrecht het eigendom van de kerk overgedragen aan de Nederlandse Hervormde Gemeente binnen Dordrecht. Deze kocht in 1834 de grond langs de kerk (tussen de Voorstraat en het Hof) van de schutterij. In 1840 lieten zij de 'bestaande kerkerkamer bij de Augustijne kerk alhier' afbreken en 'eene geheel nieuwe kerkeraadskamer in deszelfde plaats' bouwen. Deze kerkeraadskamer bestaat nog in ongewijzigde staat.

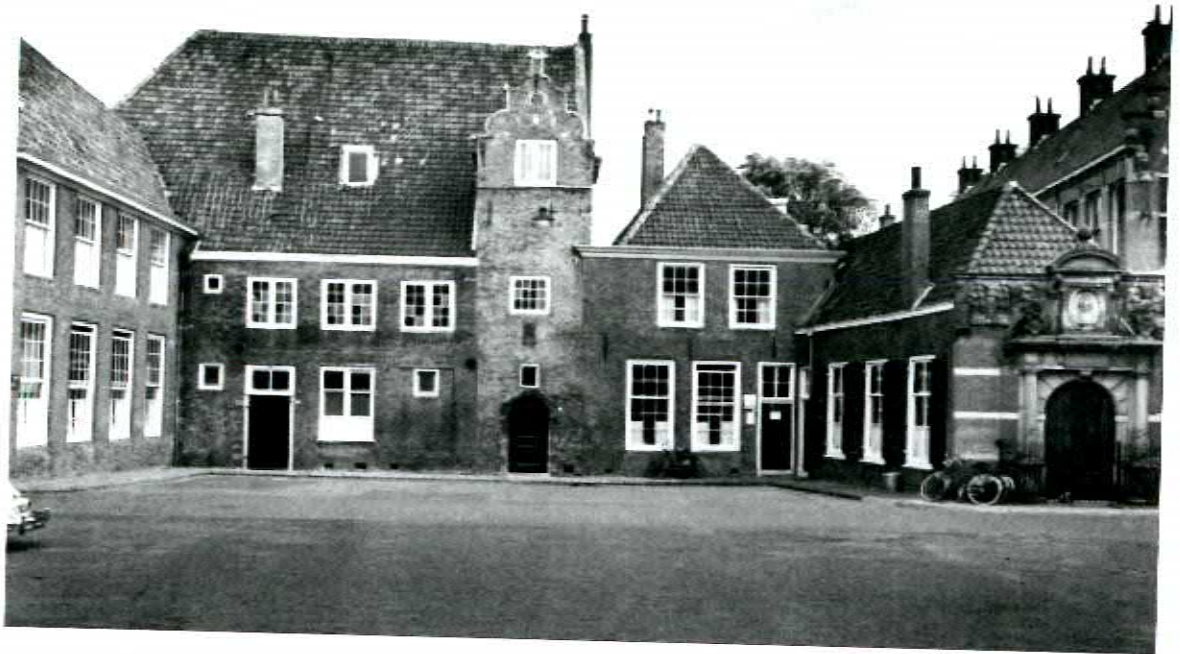
Het Hof gezien in oostelijke richting voor de ingrijpende verbouwing/restauratie in 1969-'72.

De galerij voor de Statenzaal was in 1756 dichtgebouwd. De Statenzaal zelf diende in deze tijd als gymnastieklokaal. Voor de in 1906 ingekorte onderwijzerswoning, Hof 13, stond tot 1970 de poort van het Oude-Vrouwenhuis (rechts). Foto: collectie Monumentenzorg.

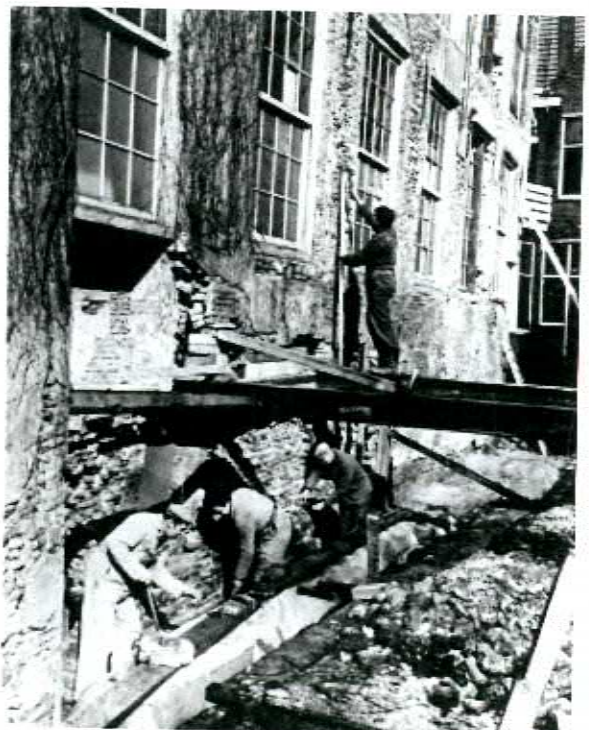
De oostgevel (tuinzijde) van de Statenzaal tijdens de restauratiewerkzaamheden in 1970. Foto: R. Ruggenberg, 11 maart 1970. Collectie heer W. van den Berg

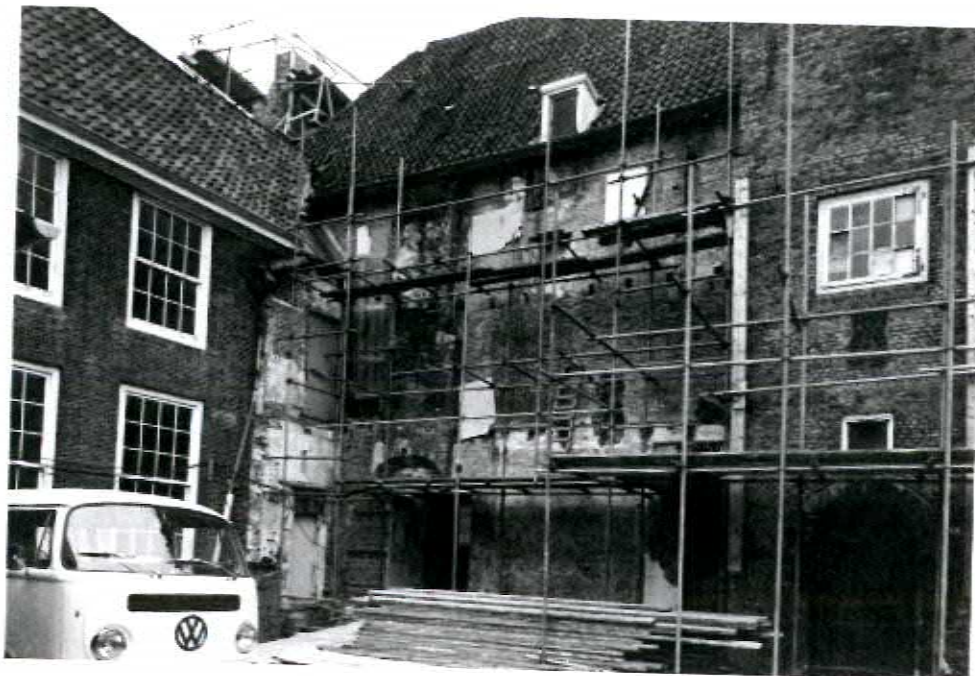
De westgevel (Hofzijde) van de Statenzaal tijdens de restauratie in 1970. In afwachting van de herbouw van de galerij (in oorsprong uit 1586) is de bebouwing uit later tijd reeds weggebroken. De verdwenen topgevel van de Statenzaal wordt tegelijkertijd weer opgemetseld als trapgevel. Foto: Rijksdienst voor de Monumentenzorg, 1970.

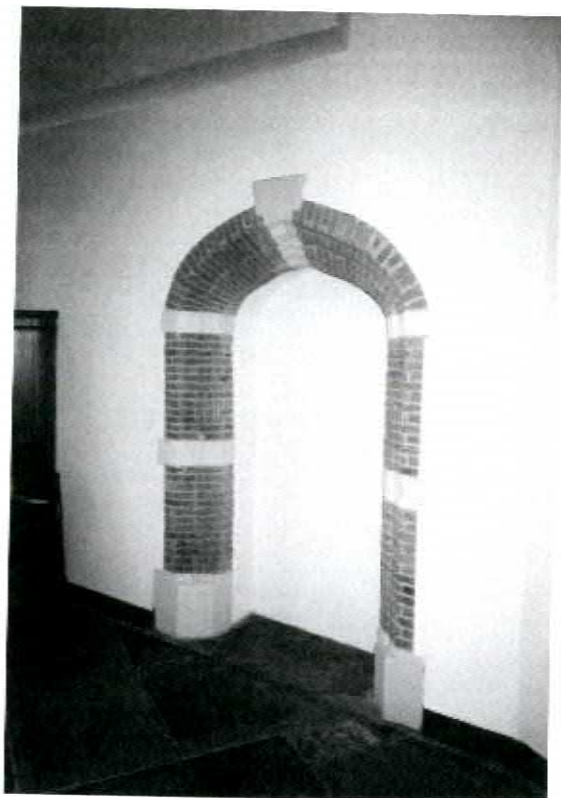
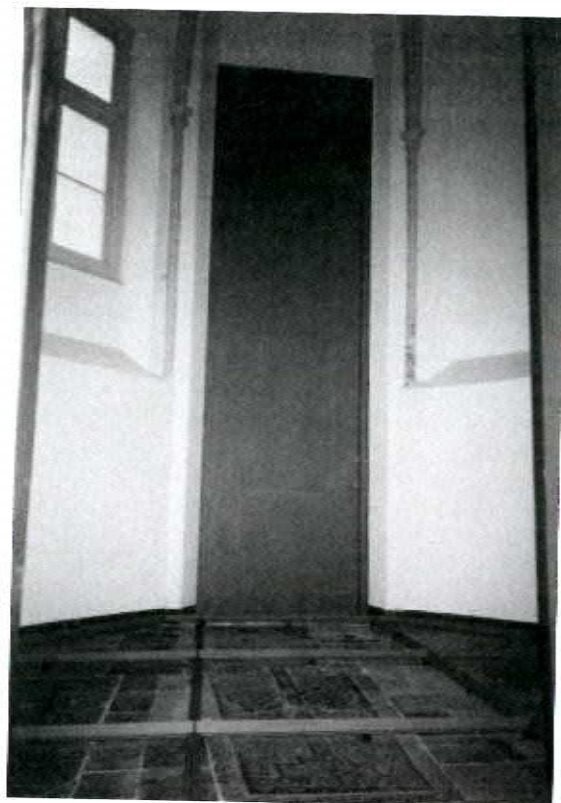
In de lange geschiedenis van de Augustijnenkerk en het Hof zijn er vele poortjes en doorgangen gemaakt. Enkel en enkele zijn hier afgebeeld. Links: Poortje in het koor van de kerk. In sluitsteen jaartal: 1614. Rechts: De meest recente doorgang dateert uit 2000. Het maakt een verbinding mogelijk tussen 'De Berckepoort' en de Augustijnenkerk via de Schrijverskapel. Onder: In de straatwand van het Steegoversloot bevindt zich dit poortje naar het Hof met in de natuurstenen korfbog een memorabel jaartal: 1572. Foto's boven: Auteur, juni 2000. Foto onder: Versteeg, 1906.

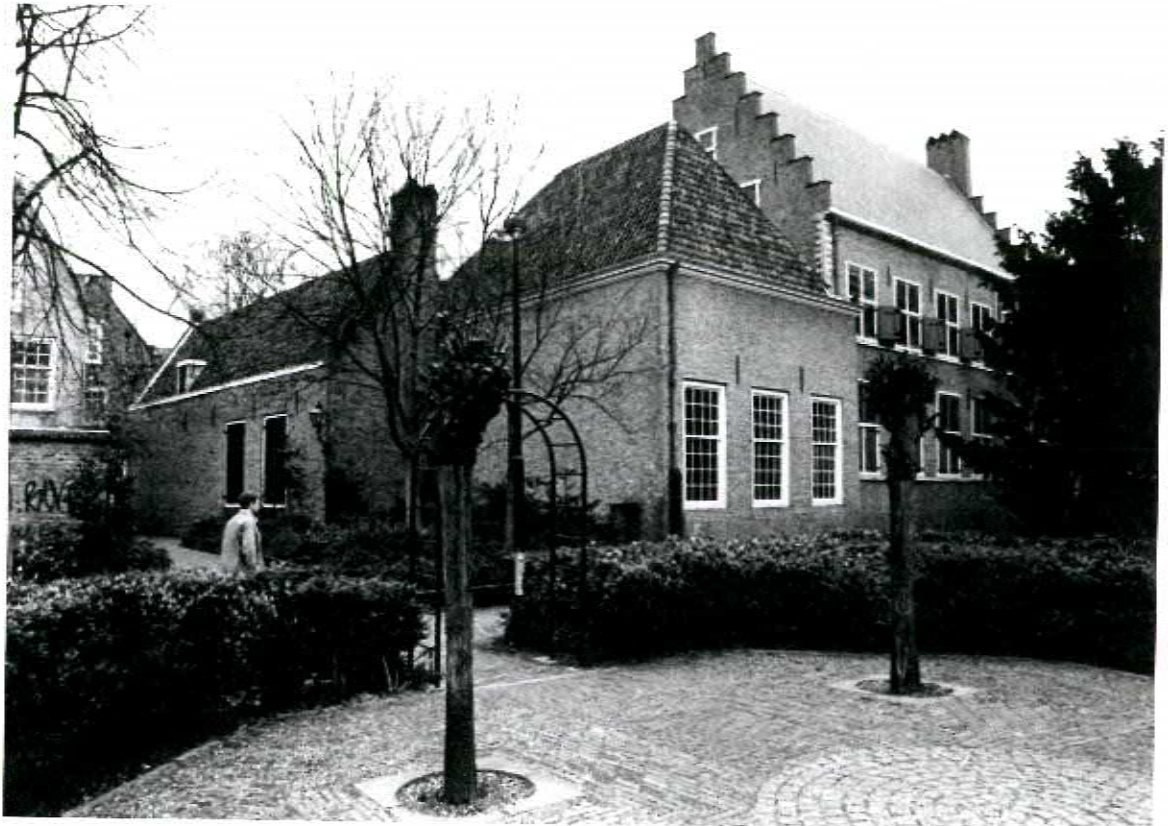
Het Hofcomplex vanuit de kloostertuin met de tuingevels van Hof 10/11, de Statenzaal (rechts), Hof 12 (midden) en Hof 13 (links) in huidige toestand. Vergelijk de gevels van Hof 12 en 13 met de tekening van de toestand voor restauratie op pagina 14. Foto: Rinie Boon, 1999.

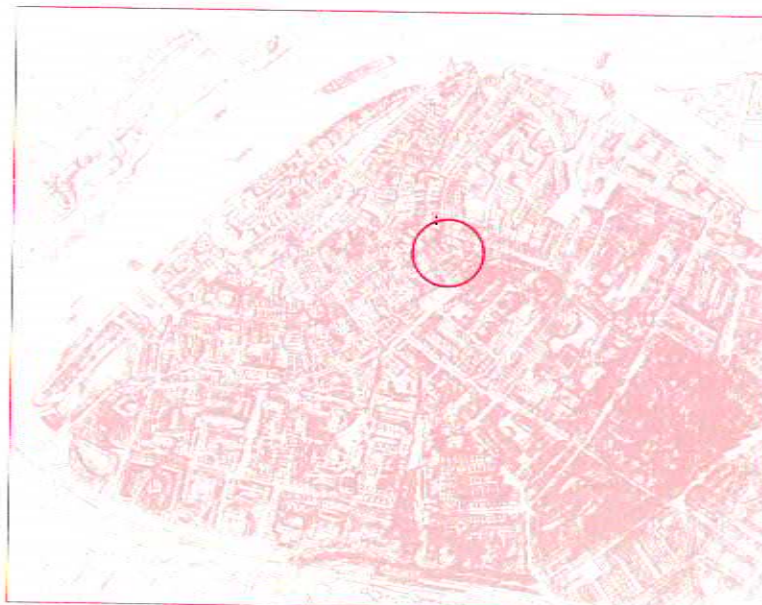
Dordrecht in vogelvlucht in het jaar 2000. In de cirkel het Hofcomplex en de Augustijnenkerk. Tekening: gemeente Dordrecht.
