## De Holland tijdens de restauratie

*Stukje bij beetje worden de lagen van het gebouw De Holland afgepeld. Het monumentale gebouw aan de Burgemeester De Raadsingel wordt het nieuwe onderkomen van het Nationaal Onderwijsmuseum. Op dit moment ondergaat De Holland een grondige restauratie. We geven u een inkijkje in het bouwhistorisch onderzoek dat doorlopend plaatsvindt.*

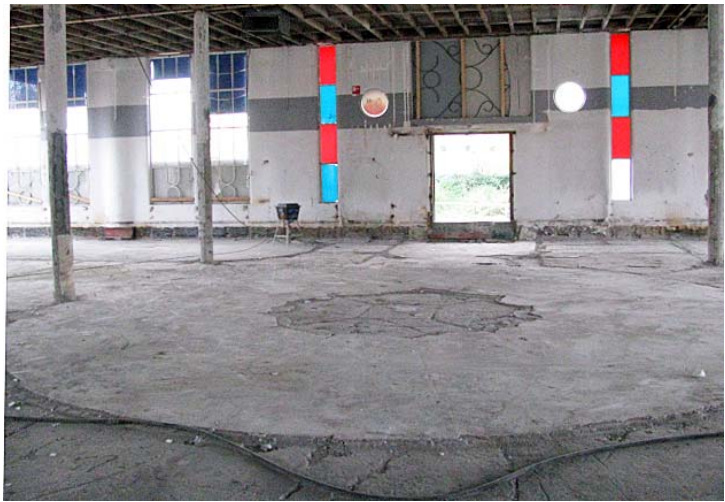
*De granito vloer met verdwenen middenornament.*

In 1987 heeft Albert Heijn in de grote hal een halve meter beton gestort. Bij het verwijderen daarvan bleek er bij de entree een prachtige marmeren vloer onder te liggen. De vloer heeft een ovalen vorm, waarvan de marmerplaten ook ovaal gelegd zijn. In eenzelfde patroon dat ook terugkomt in het plafond van de commissarissenkamer op de verdieping. Direct achter de entree lag een grote ronde hal, waaraan de loketten van de oorspronkelijke verzekeringsmaatschappij zaten. Deze hal had een vloer van lichte, bijna witte granito met een glinstering erin. In het midden daarvan was het wapen van de verzekeringsmaatschappij 'De Holland' gelegd. Op oude foto's is dit nog te zien. De granito vloer ligt er nog, maar het middenstuk is verdwenen.

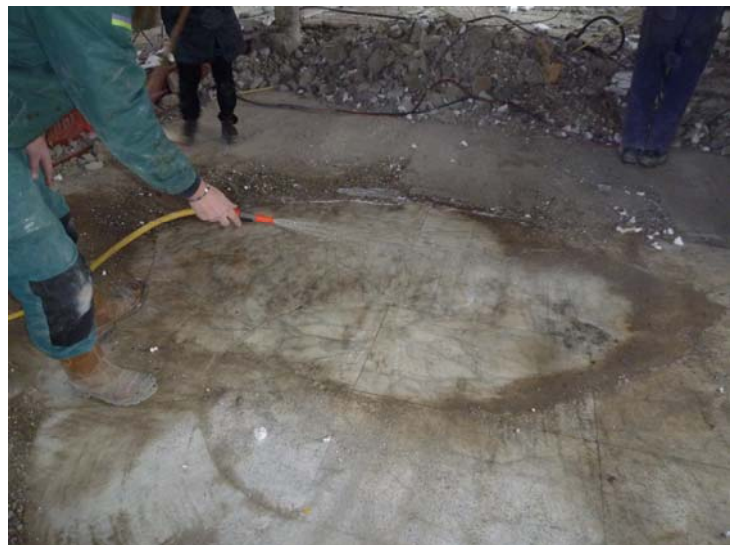
*De marmeren vloer van de entree met halfronde vormen.*

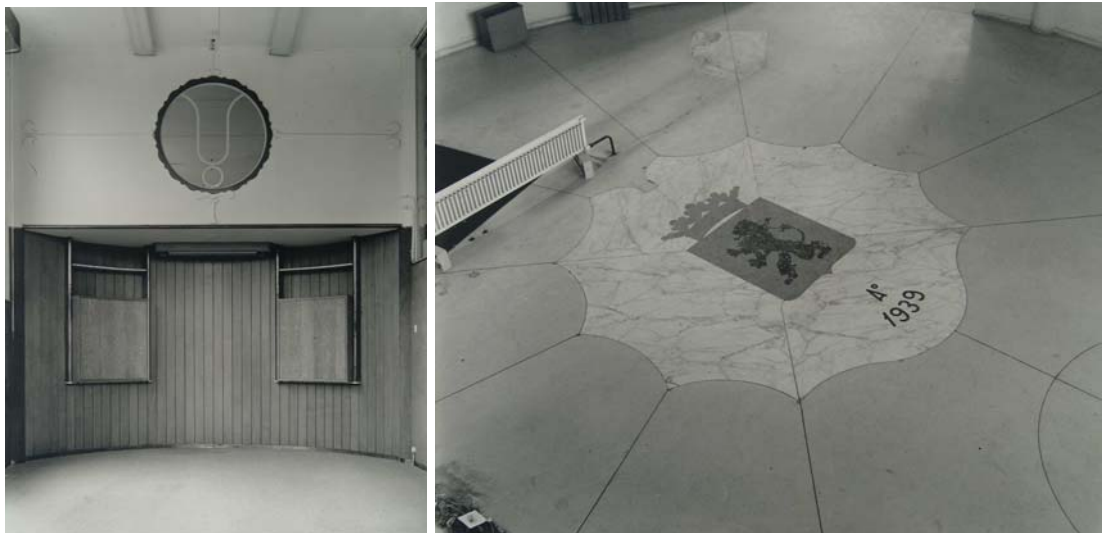
*Twee afbeeldingen uit de beeldbank van het RAD. Links is de halve ronding te zien van de entree, rechts de fraaie vloer zoals hij er in 1987 nog lag.*

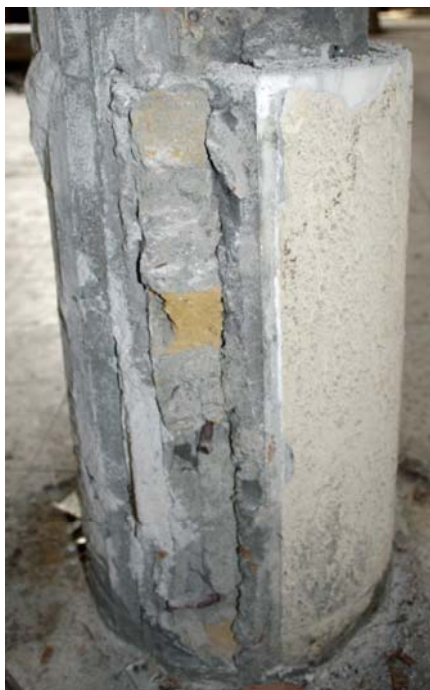
*Restant van de marmeren bekleding in de entree, geel overgeschilderd.*

Het speurwerk leverde nog meer op. Er was niet alleen marmer op de vloer. Ook in de grote hal waren enkele kolommen gedeeltelijk bekleed met marmer. Een deel daarvan zit er nog gewoon op. De kolommen van de kantoorzaal waren wat soberder bekleed, met lange smalle tegeltjes. Gelukkig is ook hiervan een deel gespaard.

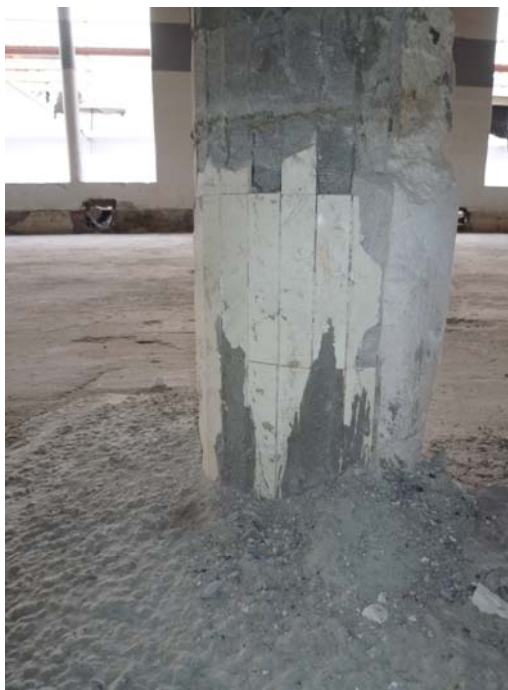
*Restant van de lange smalle tegeltjes in de kantoorzaal.*

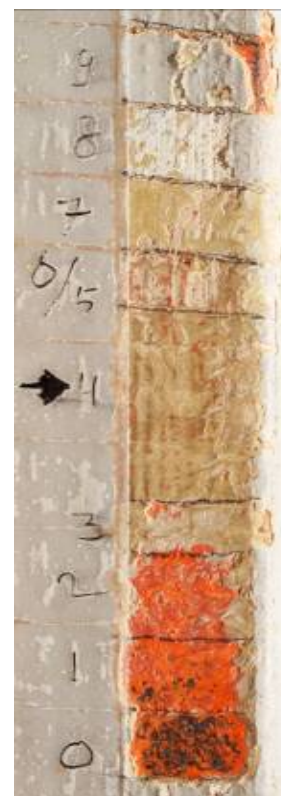
*Kleurtrap kozijn  
exterieur*

Een ander spoor dat we terugvonden, is dat van kleuren. Aanvankelijk dachten we dat er niet veel meer te vinden was, maar uiteindelijk viel het reuze mee. Niet alle oorspronkelijke kozijnen zijn gesloopt of vervangen. In het souterrain zitten de kleine ronde patrijspooten er nog bijna allemaal. In de grote hal zijn de grote stalen ramen op de zuidkant (bij de entree) nog allemaal origineel en op de verdieping zitten ze er ook nog bijna allemaal. De meeste kozijnen heeft een schilder ooit al eens helemaal kaal gemaakt. Op die plekken zit alleen een laag menie en twee nieuwe verflagen. Maar sommige ramen zijn aan zijn aandacht ontsnapt. Daar vonden we nog veel kleuren. Daaruit blijkt dat De Holland aan de buitenkant een beige kleur had, een beetje taupe (zie pijl bij nr. 4). Het stucwerk van de gevels had een zachtroze kleur. Daarmee had het gebouw een harmonieuze, zachte uitstraling. Het is de bedoeling dat deze kleur weer terugkomt op het gebouw.

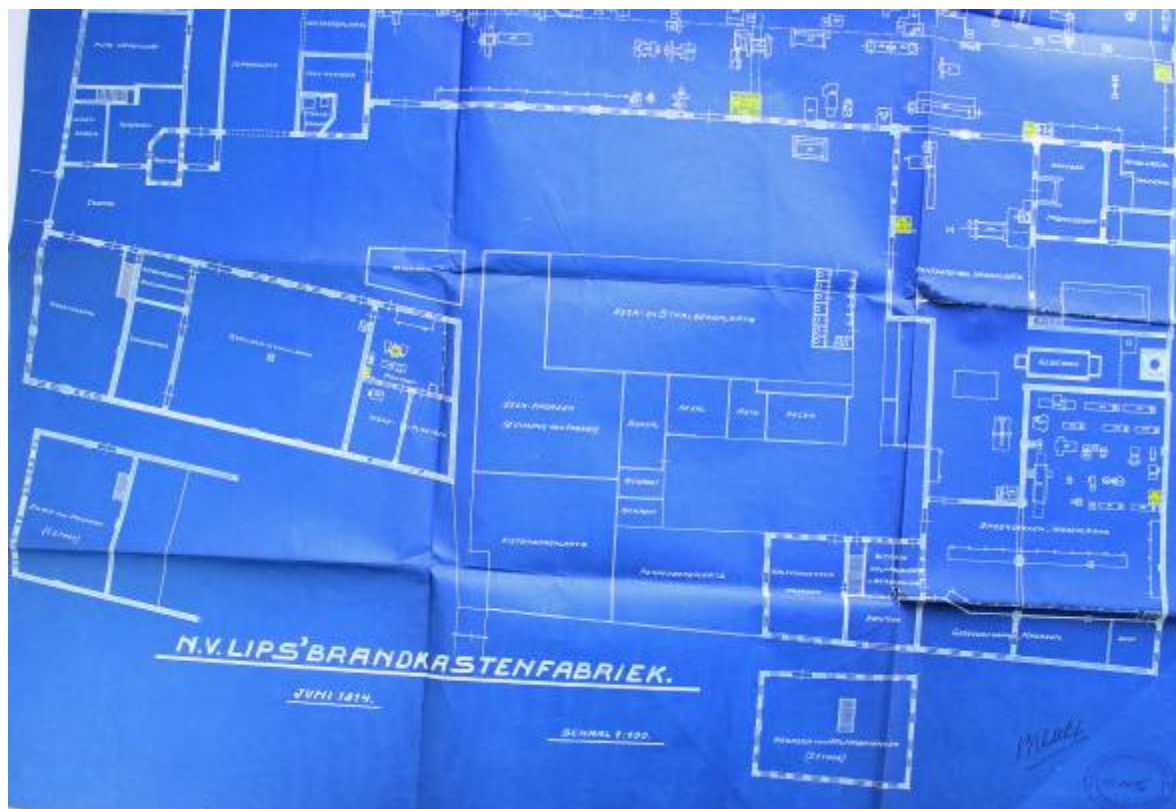
Bestektekening van de Lipsfabriek, door H.A. Reus, 1914. RAD

We dachten dat alles wel gesloopt zou zijn van de voormalige slotenfabriek van Lips. Bij de aanvang van de bouw van De Holland stond Van Ravesteyn zelf met een plattegrond van het palenplan in de hand van de gesloopte Lipsfabriek. Zo kon hij zorgen dat de nieuwe funderingspalen niet op de oude van de fabriek geslagen zouden worden.

Wij gingen er dus van uit dat we een woud aan palen zouden vinden onder De Holland. Dat was ook zo, maar behalve dat, bleken er ook nog veel gemetselde muurtjes te zitten onder de vloer van het souterrain: funderingen van de fabriek, poeren van pilaren en fundamenteen waarop zware machines hebben gestaan, zoals een walsmachine en een gloeioven.
