Dordrechts Museum (tekst: Jeanine Katsman)

Op zaterdag 27 november 2010 werd het vernieuwde Dordrechts Museum feestelijk geopend. Terwijl voor de meeste mensen de nadruk ligt op de nieuwbouw, gaan wij hieronder eens kijken wat er allemaal met het bestaande gebouw, het monument, is gebeurd. Wat is er gevonden, wat is er weg, wat is er over, wat is niet (meer) te zien?

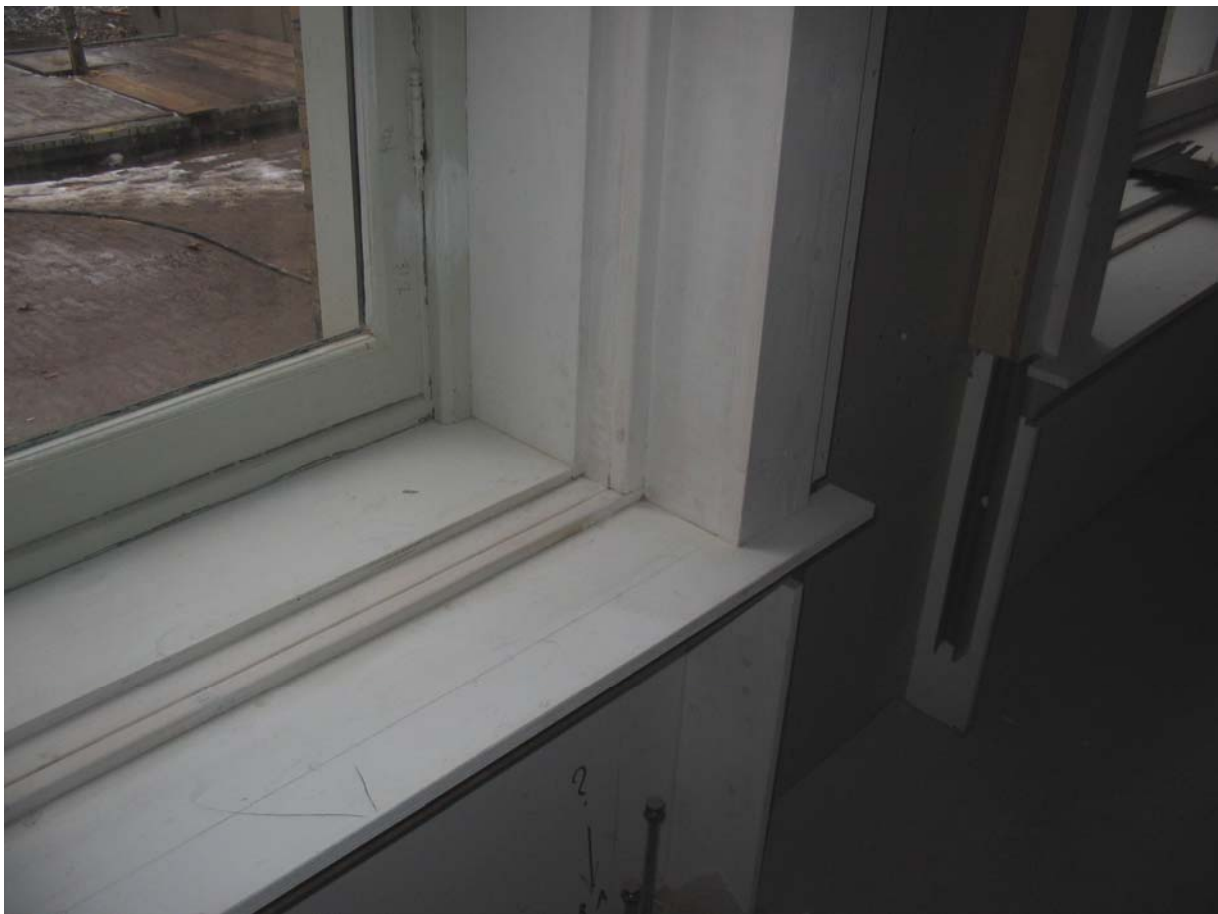
De voorzetraamkozijnen zijn op de bestaande kozijnen geplaatst

Om te zien wat in de bestaande gebouwen is gebeurd, moet je je eerst verdiepen in de eisen die gesteld worden aan musea. Qua klimaat zijn de eisen in expositieruimten zeer streng: temperatuur en luchtvochtigheid mag maar minimaal schommelen. Hiervoor zijn flinke installaties nodig. Ook is het noodzakelijk invloeden van buitenaf zo klein mogelijk te houden. Hiervoor zijn de voorzetwanden en –ramen bedacht. De voorzetramen garanderen ook de inbraakveiligheid, en in de voorzetwanden (en verlaagde plafonds) zijn kanalen en leidingen verwerkt.

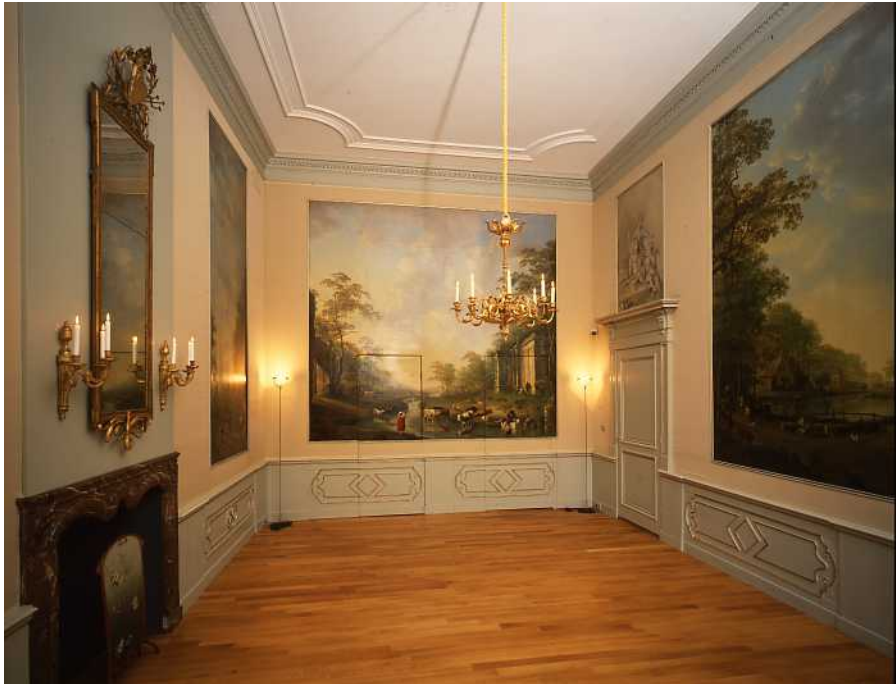
De behangelschilderingen in de voormalige directiekamer

De stijl van de expositieruimten moet zo neutraal mogelijk zijn, zodat de sfeer van de (soms wisselende) exposities niet wordt verstoord. Hiervoor moest de inrichting van de voormalige directiekamer wijken. De vier behangschilderingen, die oorspronkelijk uit de koepel in het Park Merwestein komen en in 1903 in het Dordrechts Museum zijn aangebracht, worden herenigd met het vijfde doek en voorlopig opgeslagen in het Stadsdepot tot een betere bestemming wordt gevonden.

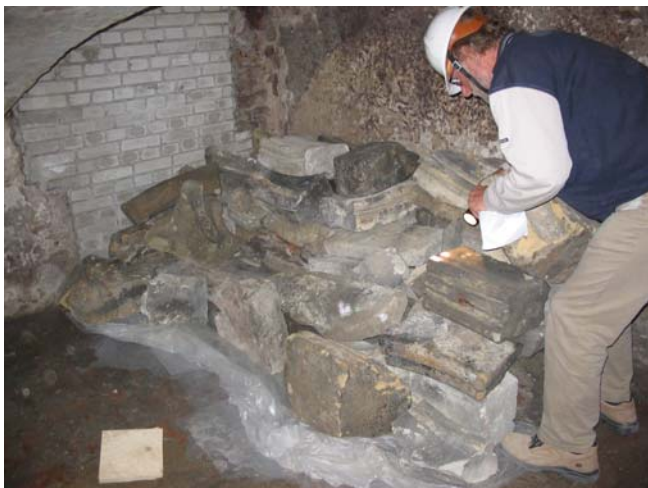
De brokstukken zijn door de asbestverwijderaars netjes opgestapeld

Onder het gebouwdeel aan de Vest bevinden zich vijf keldergewelven. In een van deze kelders zijn natuurstenen brokstukken gevonden. Deze zijn gedocumenteerd door de gemeentelijke bouwhistoricus en de interessante stukken zijn in het Stadsdepot opgeslagen. Enkele stukken blijken van een gevelsteen te zijn. Andere lijken onderdeel van een boog te zijn. Wij zijn er niet achter gekomen waar deze boog stond. Is het een poort? Een raam- of deurkozijn?

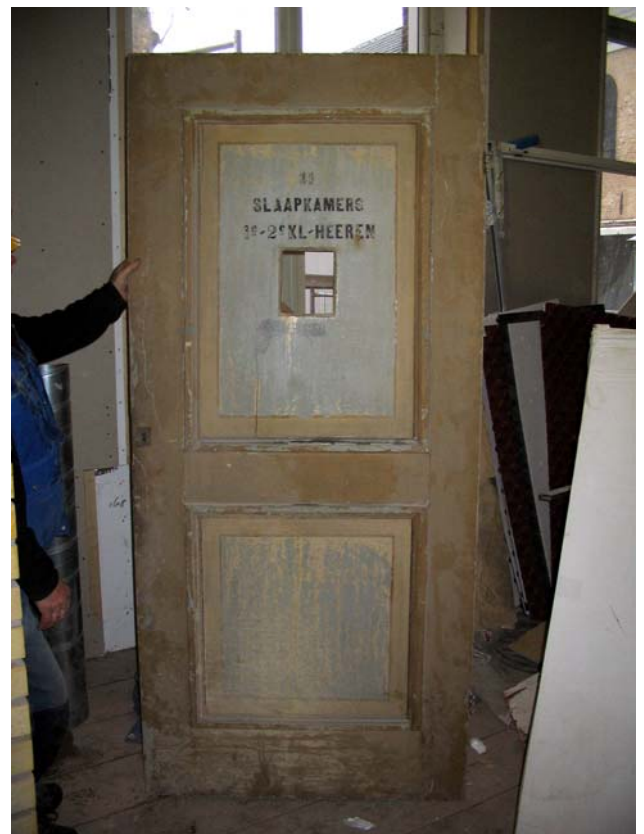
De gekkendeur

Bij de verbouwing is ergens in een vergeten hoekje een deur gevonden die bij het Stads Krankzinnigen- en Beterhuis behoorde, door ons gekscherend de 'gekkendeur' genoemd. Deze inrichting was tussen 1759 en 1898 in de museumgebouwen gehuisvest. In 1841 is er flink verbouwd; vermoedelijk stamt deze deur uit die tijd. Voorgesteld is om deze deur in een openbare ruimte op te hangen, zodat ook de geschiedenis van het gebouwencomplex in Dordrechts Museum zichtbaar is.

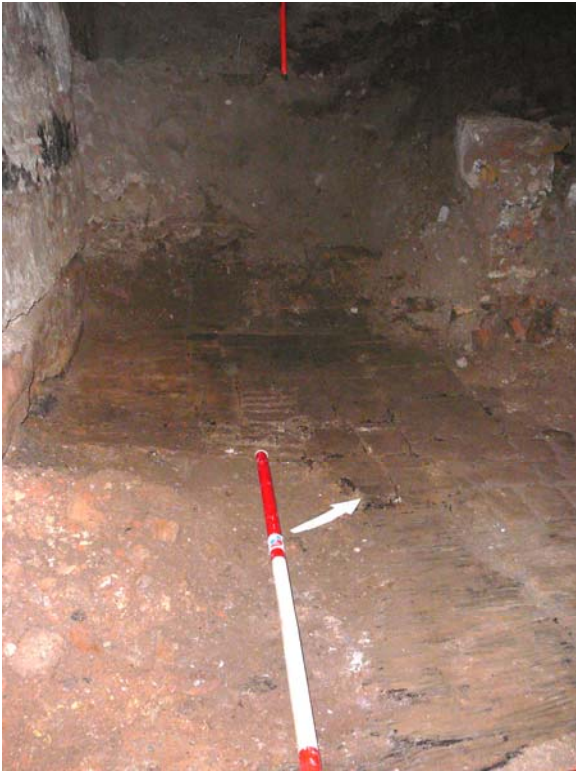
Vloer, vermoedelijk uit de 16^e eeuw en behorende tot het Agnietenklooster

De oudste bewoningssporen die zijn aangetroffen, dateren waarschijnlijk uit de 16^e eeuw, de periode dat het pand deel uitmaakte van het complex van het Agnietenklooster (circa 1421–1572). Het gaat om de beide zijmuren van het pand, een vloer en delen van waarschijnlijk een grote haard.

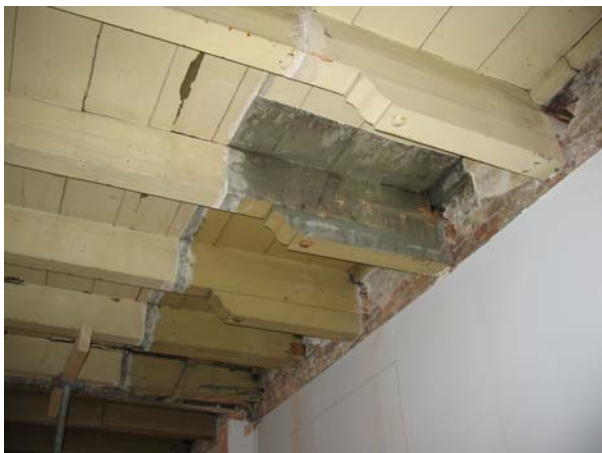
De rotte balkkoppen zijn verwijderd en aangegoten. Deze vloerconstructie is daarna achter een verlaagd plafond uit het zicht verdwenen.

In de gebouwen is hier en daar houtrot en houtworm aangetroffen. De rotte delen van de balken zijn verwijderd. De balkkoppen zijn aangegoten met een epoxyhars en versterkt met glasfiberstaven, een in de monumentenzorg vaak toegepaste reparatiemethode, die sluit rot in de balkkoppen uit.
