DAC-Rapport

In opdracht van Dienst Stadsontwikkeling - Gemeente Dordrecht -

Archeologische Verkenningsofgraving Krabbepolder - Dordrecht -

Archeologische Verkenningsofgraving Krabbepolder - 12 oktober 2001 –

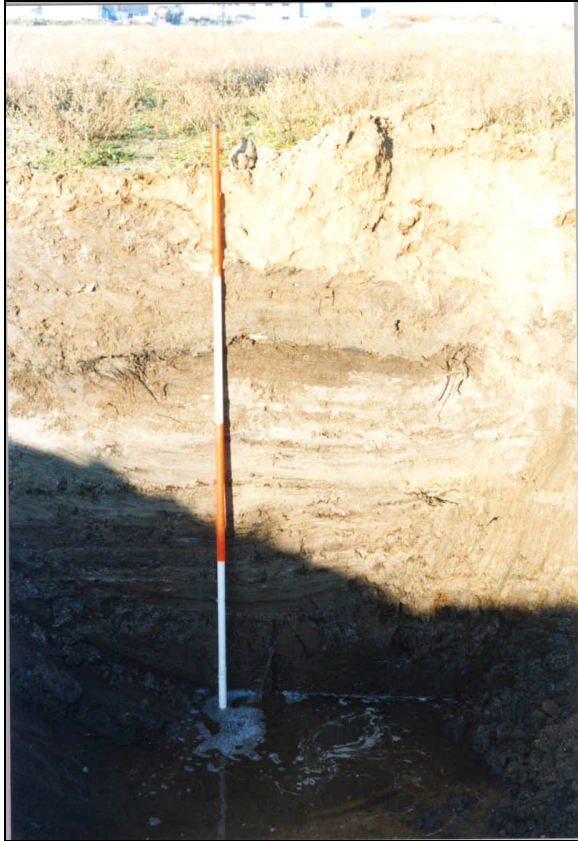
Vrijdag 12 oktober om 8.30 uur werd de kraan afgeladen en om 9.00 uur werd de eerste proefsleuf (PS1) aan de meest zuidelijke kant van het terrein opengetrokken (figuur 5). Reeds een kwartier later, 4 meter landinwaarts en op een diepte van 2 meter bleek echter dat het grondwater al bij een diepte van 1,5 meter uit het profiel kwam spuiten (vergelijkbaar met een openstaande kraan!). Op advies van de kraanmachinist is besloten deze put weer te delven, aangezien het gevaar voor instorten van het profiel te groot was. Bovendien kon niet dieper worden gegraven dan 1,5 meter omdat de sleuf direct vol water liep. Water afpompen was niet mogelijk vanwege de snelheid waarmee het naar binnen kwam zetten. Een ruwe schets van het dwarsprofiel aan de kanaalzijde kon nog worden gemaakt (figuur 3) en een enkele foto kon worden genomen (foto 1).

Foto 1: dwarsprofiel PS1, kanaalzijde. Ca. 5 cm. half verteerde riet/plantenstengels. Dun bandje zoetwaterslakjes/schelpjes.

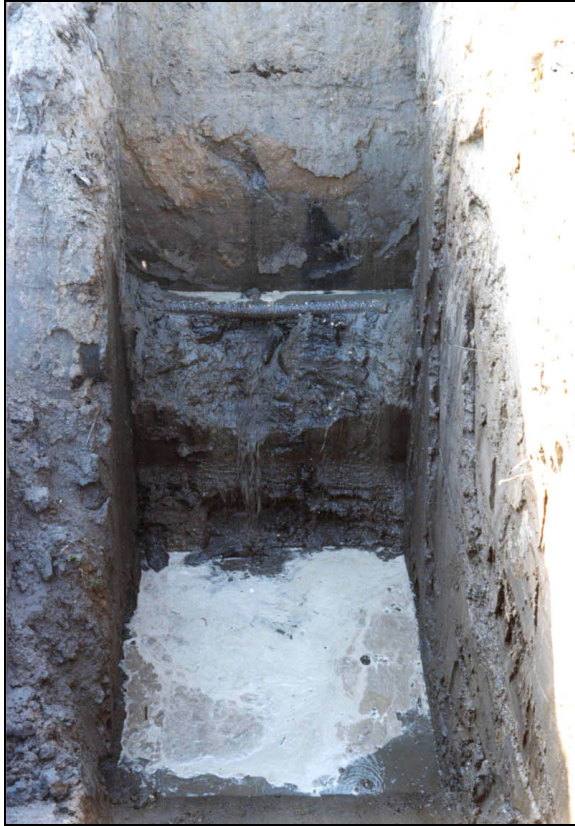
Een uur later en ca. 20 meter verder landinwaarts, in dezelfde lijn als PS1 is een nieuwe proefsleuf gegraven; PS2. Dit putje kon tot ongeveer 3 meter diepte worden uitgegraven, waarbij het grondwater op ca. 2 meter diepte weer begon in te stromen. Bovendien werd in deze proefsleuf, haaks op het kanaal, een drainagebuis aangetroffen op ca. 2 meter onder het maaiveld (foto 2). Vanwege instortingsgevaar van het profiel kon van PS2 geen lengteprofiel worden getekend. Daarom is ook hier besloten een snelle schets te maken van het dwarsprofiel aan de kanaalzijde (figuur 4). Onder het maaiveld, onder de eerste laag zand en zandige klei bevond zich evenals in PS1 een dunne laag half verteerde plantenresten. Hieronder volgde een laagje lichtgrijze klei, met daaronder een homogeen pakket donkere, vette klei. Dit kleipakket eindigde op ca. 2,5 meter diepte, alvorens het over ging in zandige klei, gemengd met humus.

Foto 2: PS2: drainagebuis

ca. 5 cm. half verteerde riet/
plantenstengels. Laagje van 1-2 cm dik, van grovere takjes en houtdelen

Hierop volgde een 1-2 cm dik bandje van hout, takjes en riet. Onder dit dunne laagje van grovere hout en plantendelen bevond zich op ongeveer 3 meter diepte een laag fijne humus waarvan een monster is genomen (tabel 1).

Bij aanvang van de opgraving was niet bekend dat het terrein was voorzien van drainage. Bij het opentrekken van PS2 werd echter een drainagebuis blootgelegd. Om de hoeveel meter deze buizen lagen was evenmin bekend.

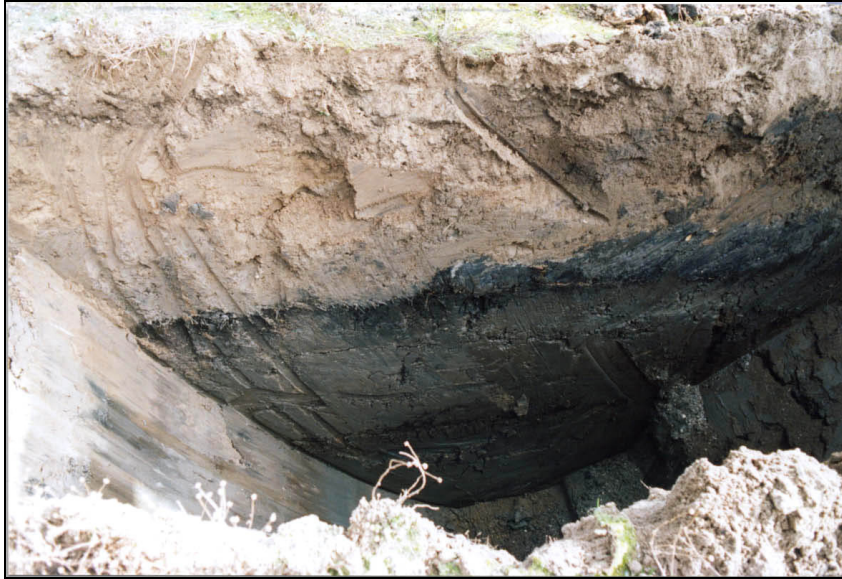
Proefsleuf 8, tussen jalon 3 en 4, in een rechte lijn achter PS 4 maar 45 meter verder landinwaarts (figuur 5), bleek tot 4 meter diepte te kunnen worden blootgelegd.

Het grondwater kwam ook hier weer tamelijk snel op en om die reden werd PS8 niet breder gemaakt dan 3 meter. Vanuit de bak van de kraan kon het dwarsprofiel snel worden geschetst en konden enkele foto's worden gemaakt.

Foto 4: Dwarsprofiel landzijde PS8. Diepste punt nog niet bereikt.

Op de stort werd één scherf aardewerk gevonden. Deze was afkomstig uit de zandige laag met schelpjes, waar een monster van is genomen (tabel1). Vanuit de bak van de kraan is deze laag in het dwarsprofiel bekeken. Al vanaf ongeveer 1,5 meter onder het maaiveld vormde deze wigvormige plek zich tussen de andere lagen. Op geen enkele andere plaats was een laag van dezelfde samenstelling waar te nemen. Zelfs in het tegenover gelegen dwarsprofiel waren deze schelpjes niet aanwezig. Het in PS1 aangetroffen dunne bandje met schelpjes was anders van samenstelling. Dit bevatte kleine rivierslakjes (kleine gedraaide hoorntjes van ongeveer een halve centimeter hoogte), terwijl de schelpenlaag uit PS8 bestond uit kleine waaiervormige schelpjes. Het leek in PS8 te gaan om een incidentele afwijking. Om te onderzoeken of dit verschijnsel zich verderop mogelijk zou herhalen, of dat het de loop van een kreekje aangaf, is ongeveer 18-20 meter achter PS8, proefsleuf 9 gegraven.

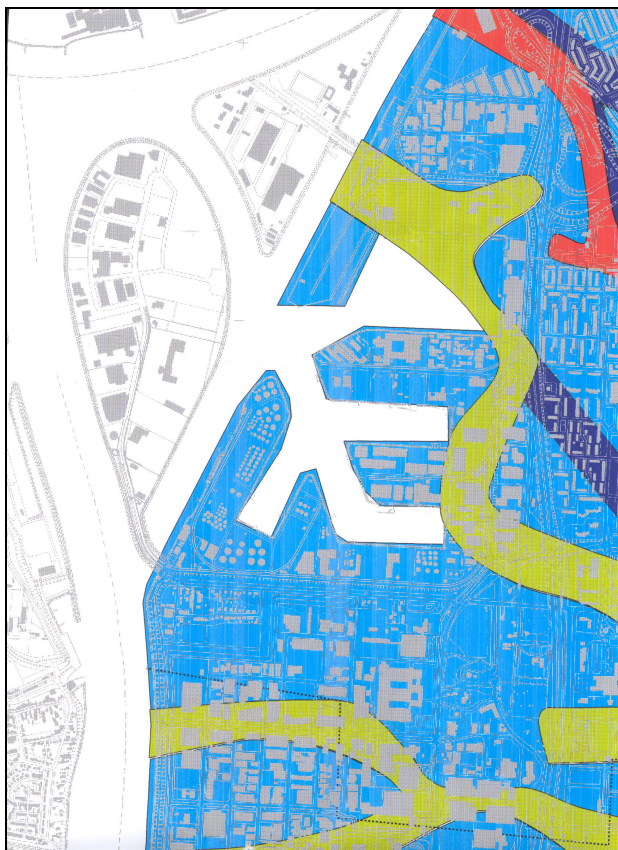
Geconcludeerd kan worden dat het onderzochte gebied mag worden aangemerkt als een verdrinken komkleigebied, een gebied dat tussen twee oeverwallen of stroomruggen in lag en dat in het verleden hoofdzakelijk werd gebruikt als weidegrond. Aan de hand van een recente geologische stafkaart van Dordrecht, leek voorafgaand aan de veldverkenning reeds te concluderen dat de tot dusver bekende kreek van voor- en direct na de Elisabethsvloed (fig. 7) afbuigen naar het noorden en zuiden van het inmiddels onderzochte gebied.

Figuur 7: Geologische kaart met rivierlopen. In groen de stroombeddingen van voor de Elizabethvloed.

Zoals blijkt uit de veldverkenning, kan het gebied inderdaad worden beschreven als een komvormige opvulling tussen twee oeverwallen of stroomruggen.
