Verslag 15 mei 2002: onderzoek achtergevel pand 37, Kuipershaven, Dordrecht.

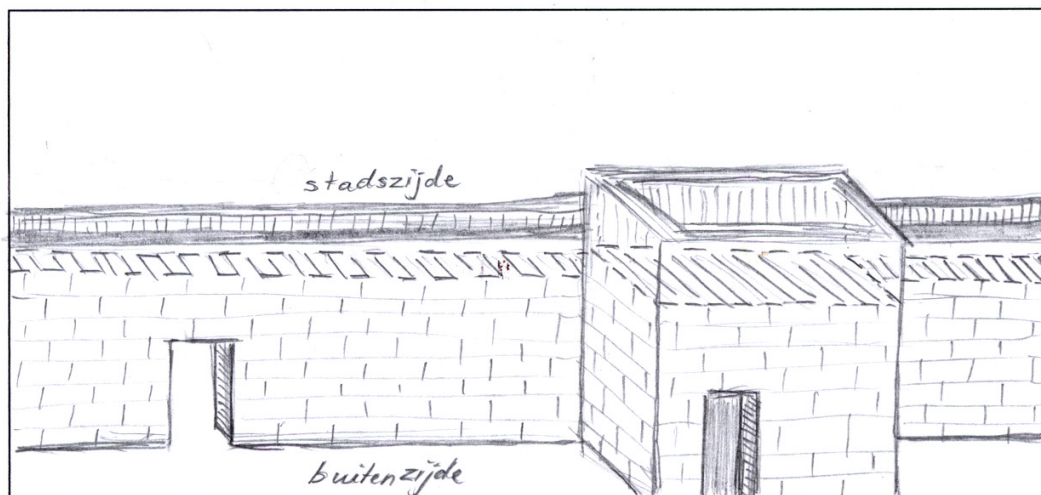
Van het betreffende pand was reeds bekend dat de huidige achtergevel waarschijnlijk bestaat uit een stuk van de middeleeuwse stadsmuur van Dordrecht. Kuipershaven 37 en het ernaast gelegen pand (vanaf de straatzijde rechts daarnaast) zijn beiden tegen een circa 80 cm. dikke muur gebouwd. Deze zijde van de muur betrof in de middeleeuwen de buitenzijde van de stadsmuur, in die tijd omgeven door water. De muur zou naar het verloop tevens een verdedigingstoren hebben gehad, eveneens aan de buitenzijde van de muur (zie schets). De muur had een weergang maar geen kantelen.

Tek. 1. weergave van stadsmuur en toren (naar eigen inzicht)

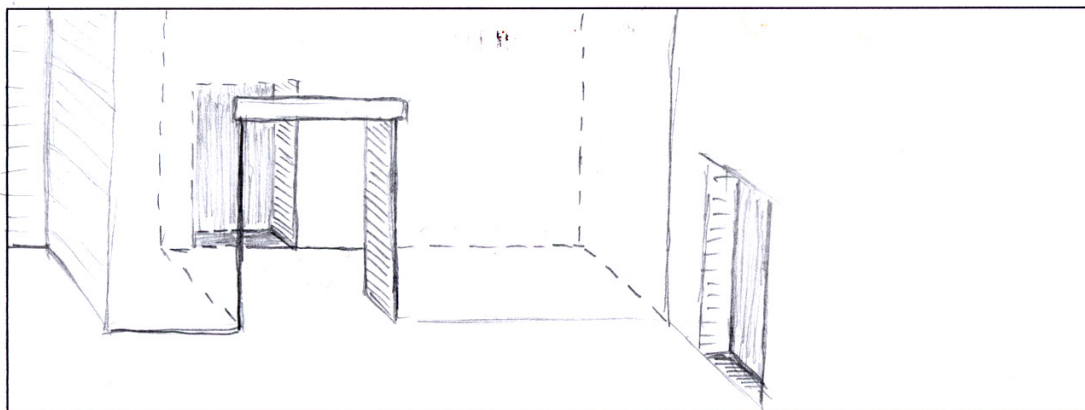
In het belendende pand bevond zich op de begane grond een dichtgemetselde doorgang in de achtermuur, welke aan de buitenzijde niet was waar te nemen. Deze doorgang kon vanaf de begane grond worden bereikt via een daarvoor liggende ruimte van circa 1,5 meter diepte, welke naar rechts toe uitliep op een stenen muur (zie tek. 3).

Tek. 3. Situatie schets van de achter- binnenzijde van het pand rechts naast Kuipershaven 37. Begane grond.

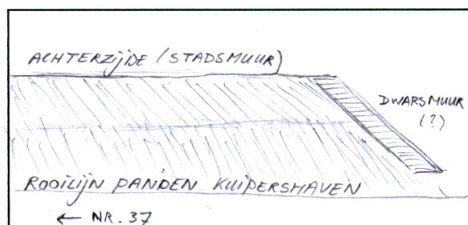
Daar dit pand (en de eigenaar) de gelegenheid bood het dak te betreden, kon vanaf dit punt de gehele achtermuur worden beschouwd. De dwarsmuur (waarin op de 1^e verdieping de nissen aanwezig waren) leek op het dak te kunnen worden waargenomen als een circa 50 cm dikke muur, die vanaf de achtergevel vrijwel tot aan de rooilijn van de panden aan de Kuipershaven doorliep (zie tek. 4).

Tek. 4. Situatieschets van mogelijke muurstructuren waargenomen op het dak van het pand rechts naast nummer 37.
