Waarneming en bureauonderzoek Museumstraat 65a

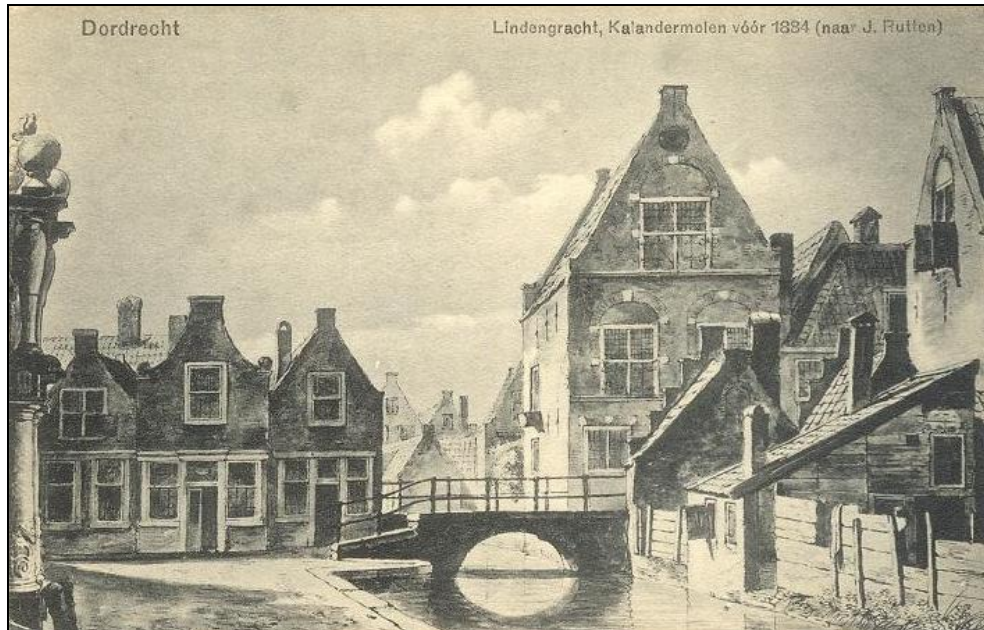
Tekening van de Lindengracht gezien in de richting van de Kolfstraat, ca. 1835. Geheel links de poort van het Arend Maartenshof. Rechts houten schuttingen en stenen schuurtjes die in het water van de binnengracht staan. De binnengracht was open riool en drinkwaterleiding in één.

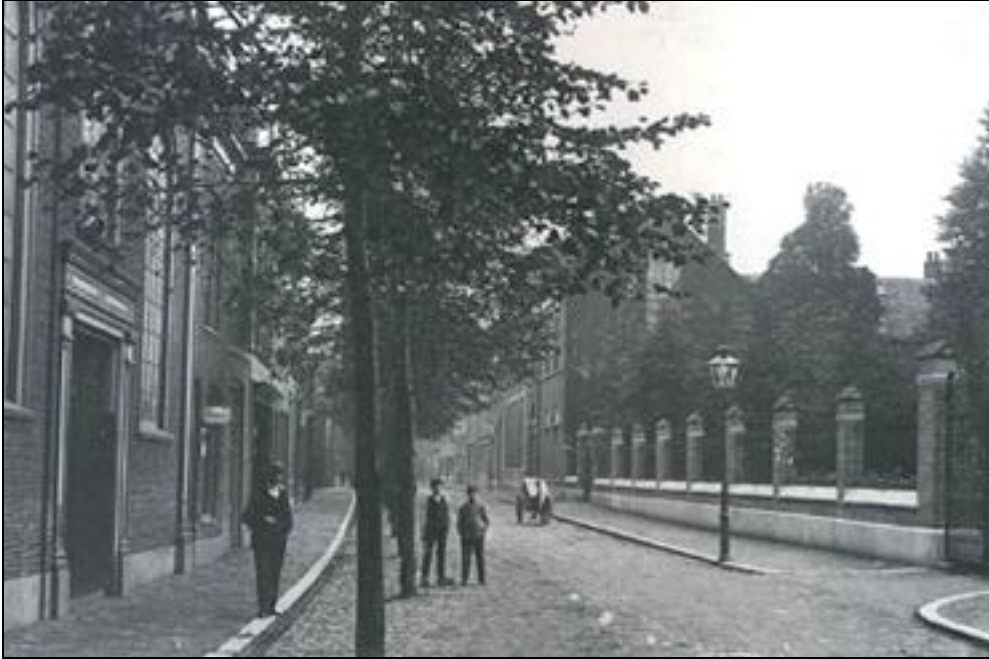
Foto van de Lindengracht/Museumstraat uit ca. 1900, genomen vanaf de Korte Nieuwstraat. De gracht is gedempt. De entree van de kerk is links zichtbaar en daarop aansluitend meer nieuwe bebouwing met entree aan de zijde van de verdwenen gracht.

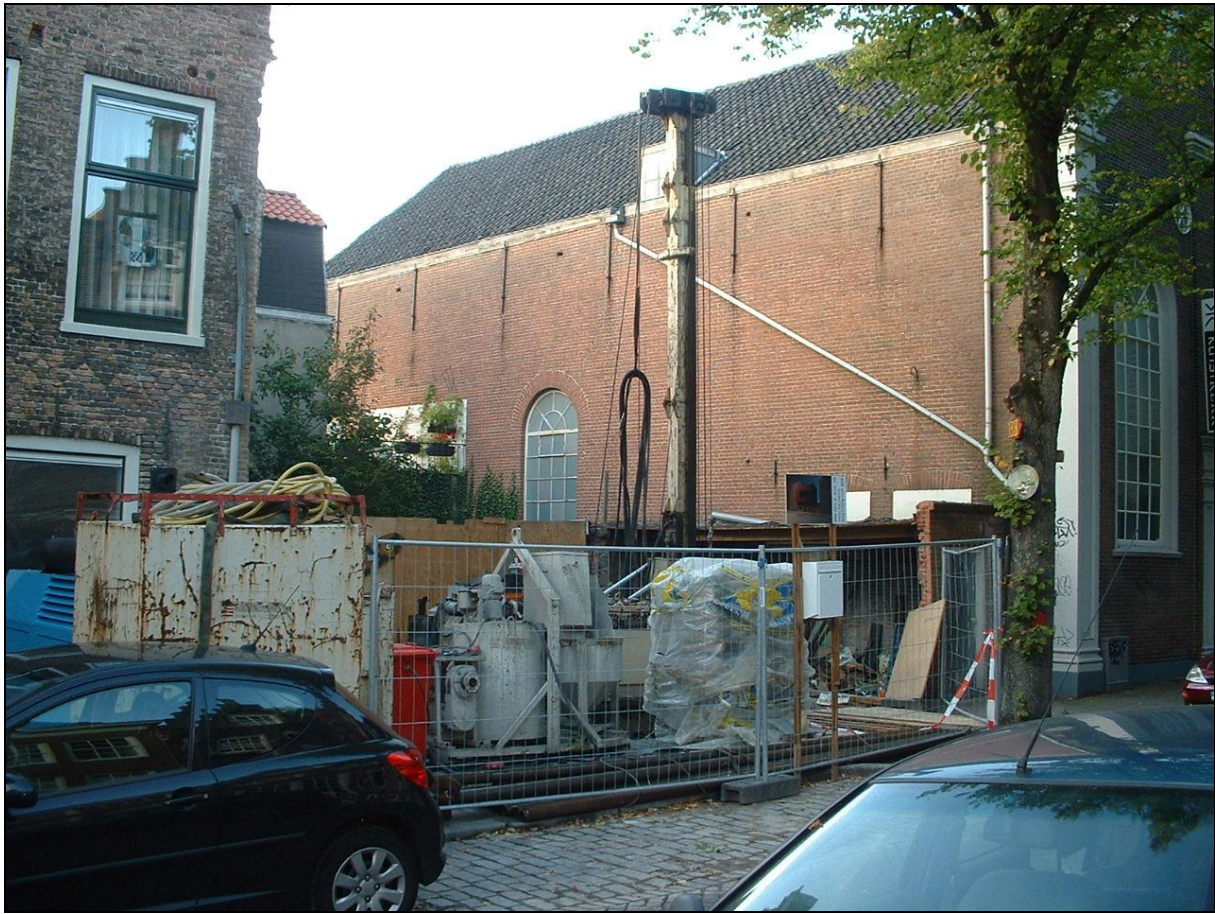
De hij-installatie op het kale bouwterrein. Kans om de zijmuur van de Kunstkerk bijna in volle glorie te zien, voordat hij straks weer schuil gaat achter de nieuwbouw.

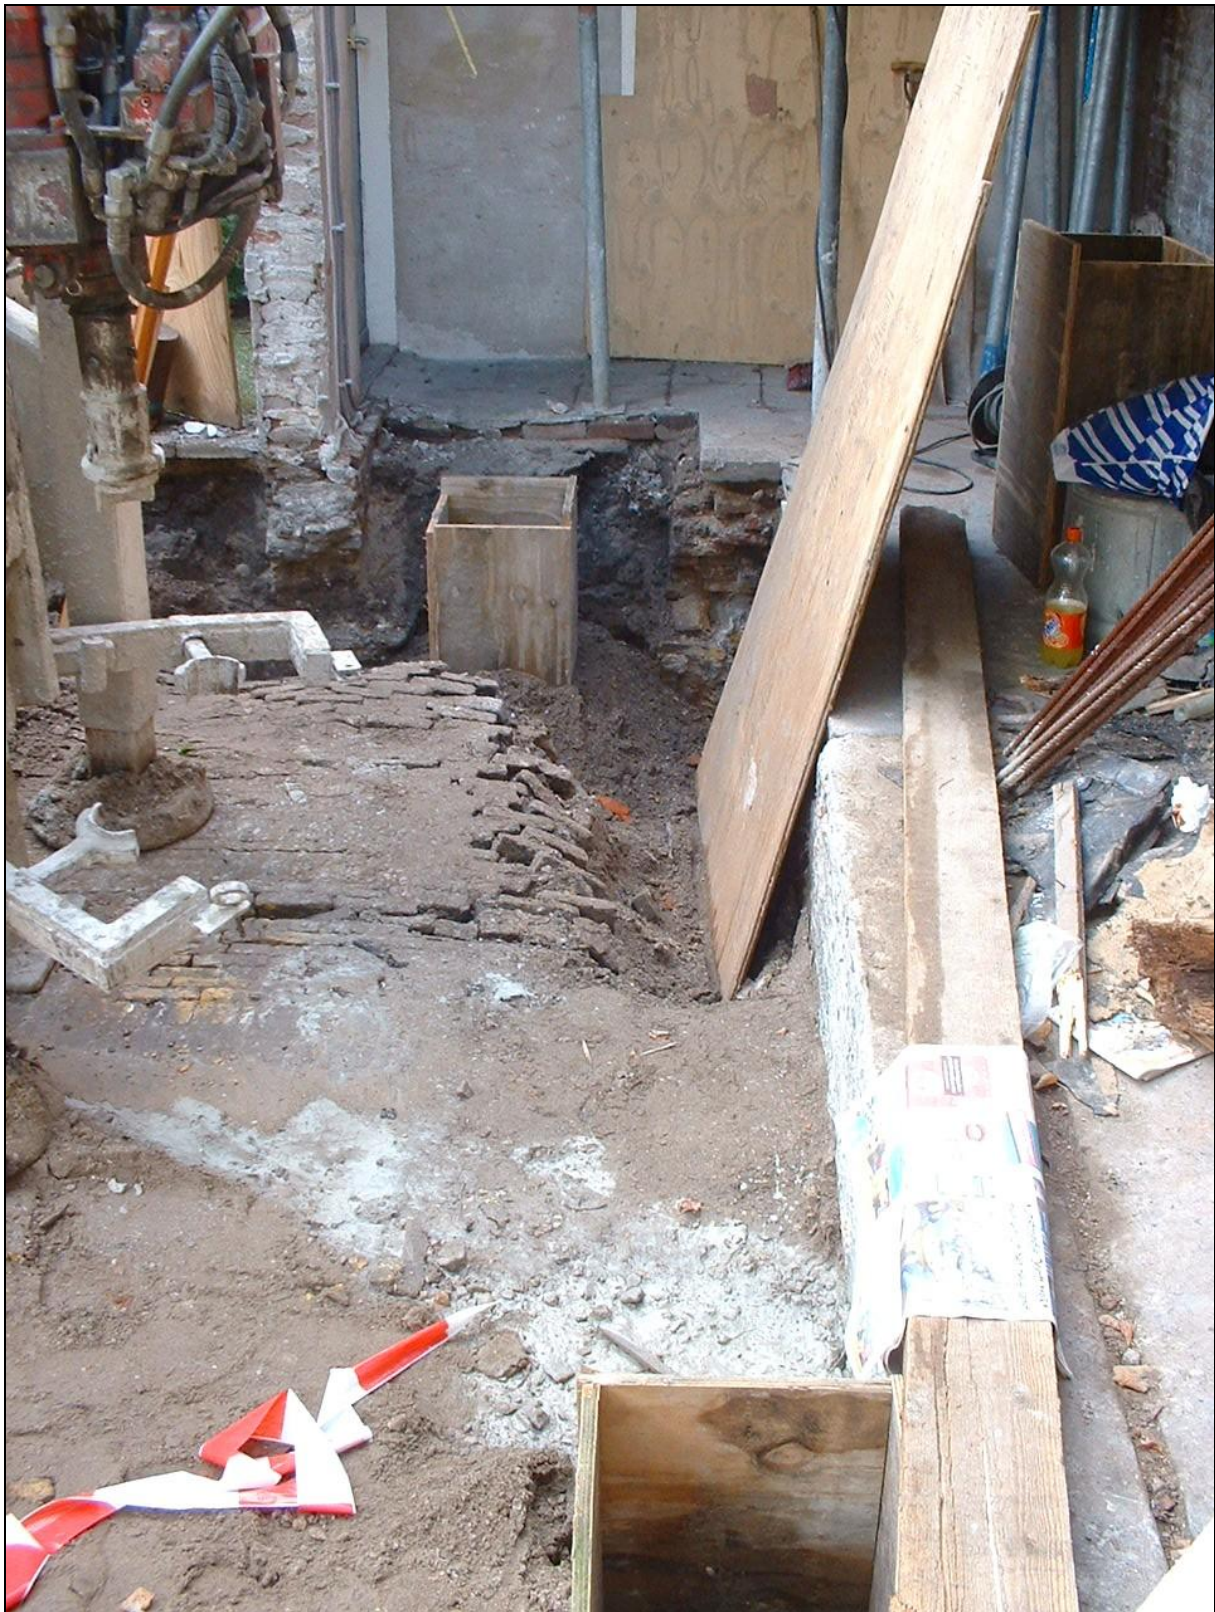
De hij- boorinstallatie staat op een vloer van IJsselsteentjes. De bekisting van twee palen is zichtbaar.

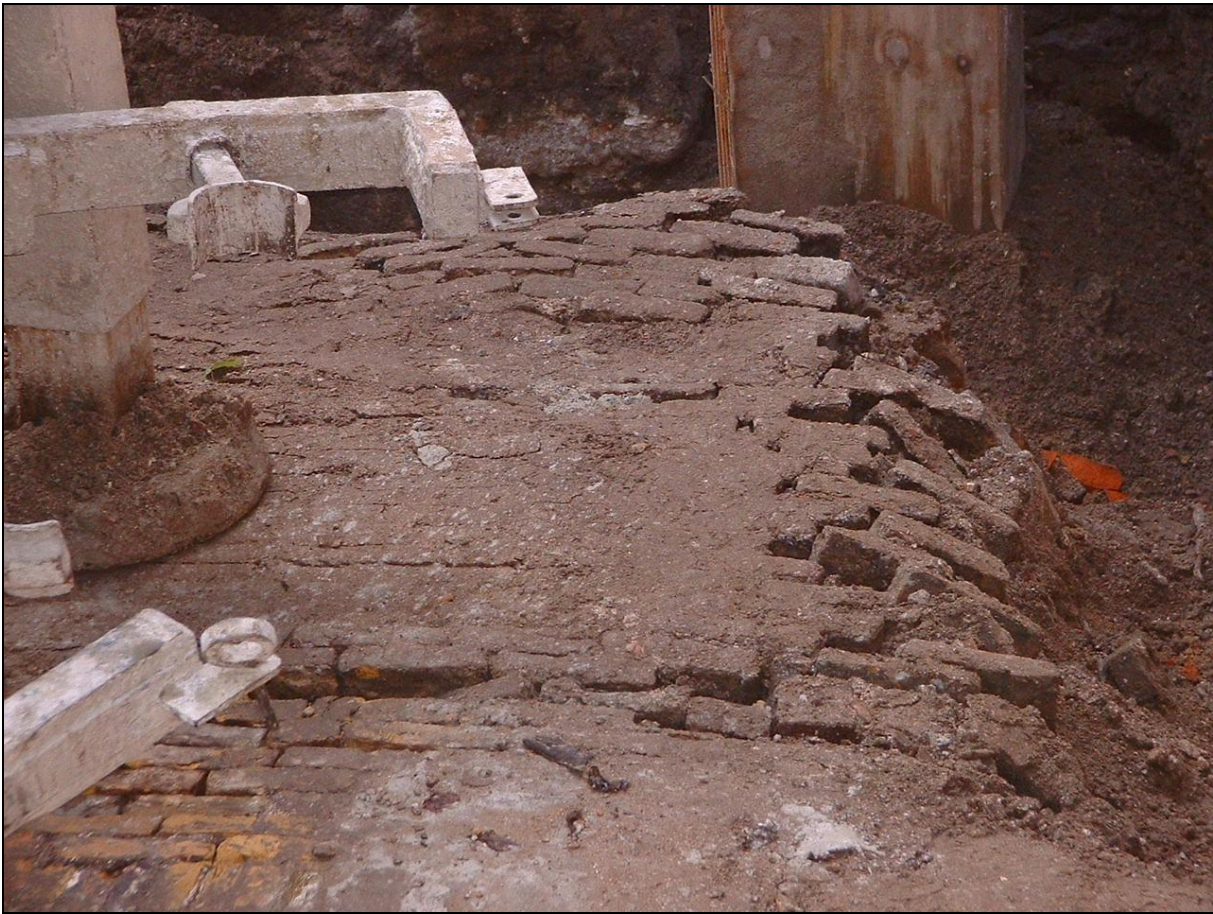
Detail van de nog aanwezige vloer van IJsselsteentjes.

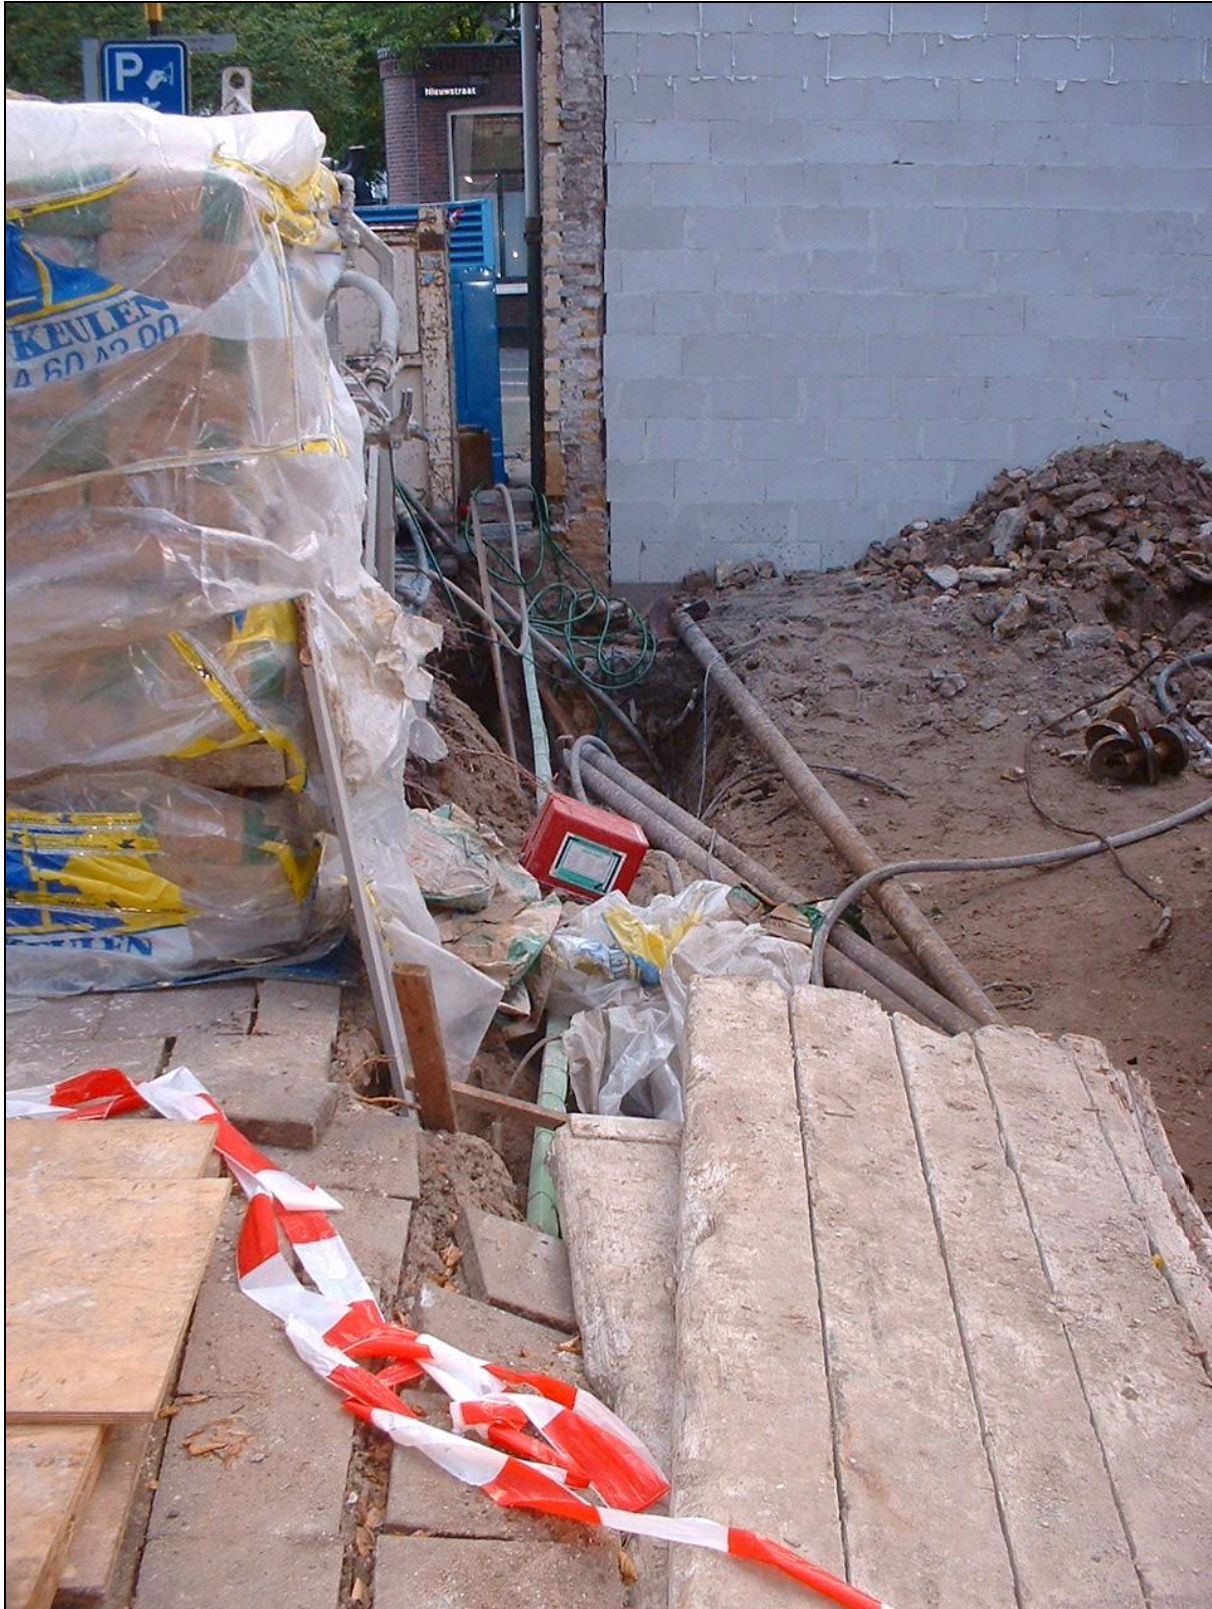
De achtergevel van Nieuwstraat nr.?? met een deels uitgebroken baksteenmuur: zie de berg stenen tegen de achtergevel.

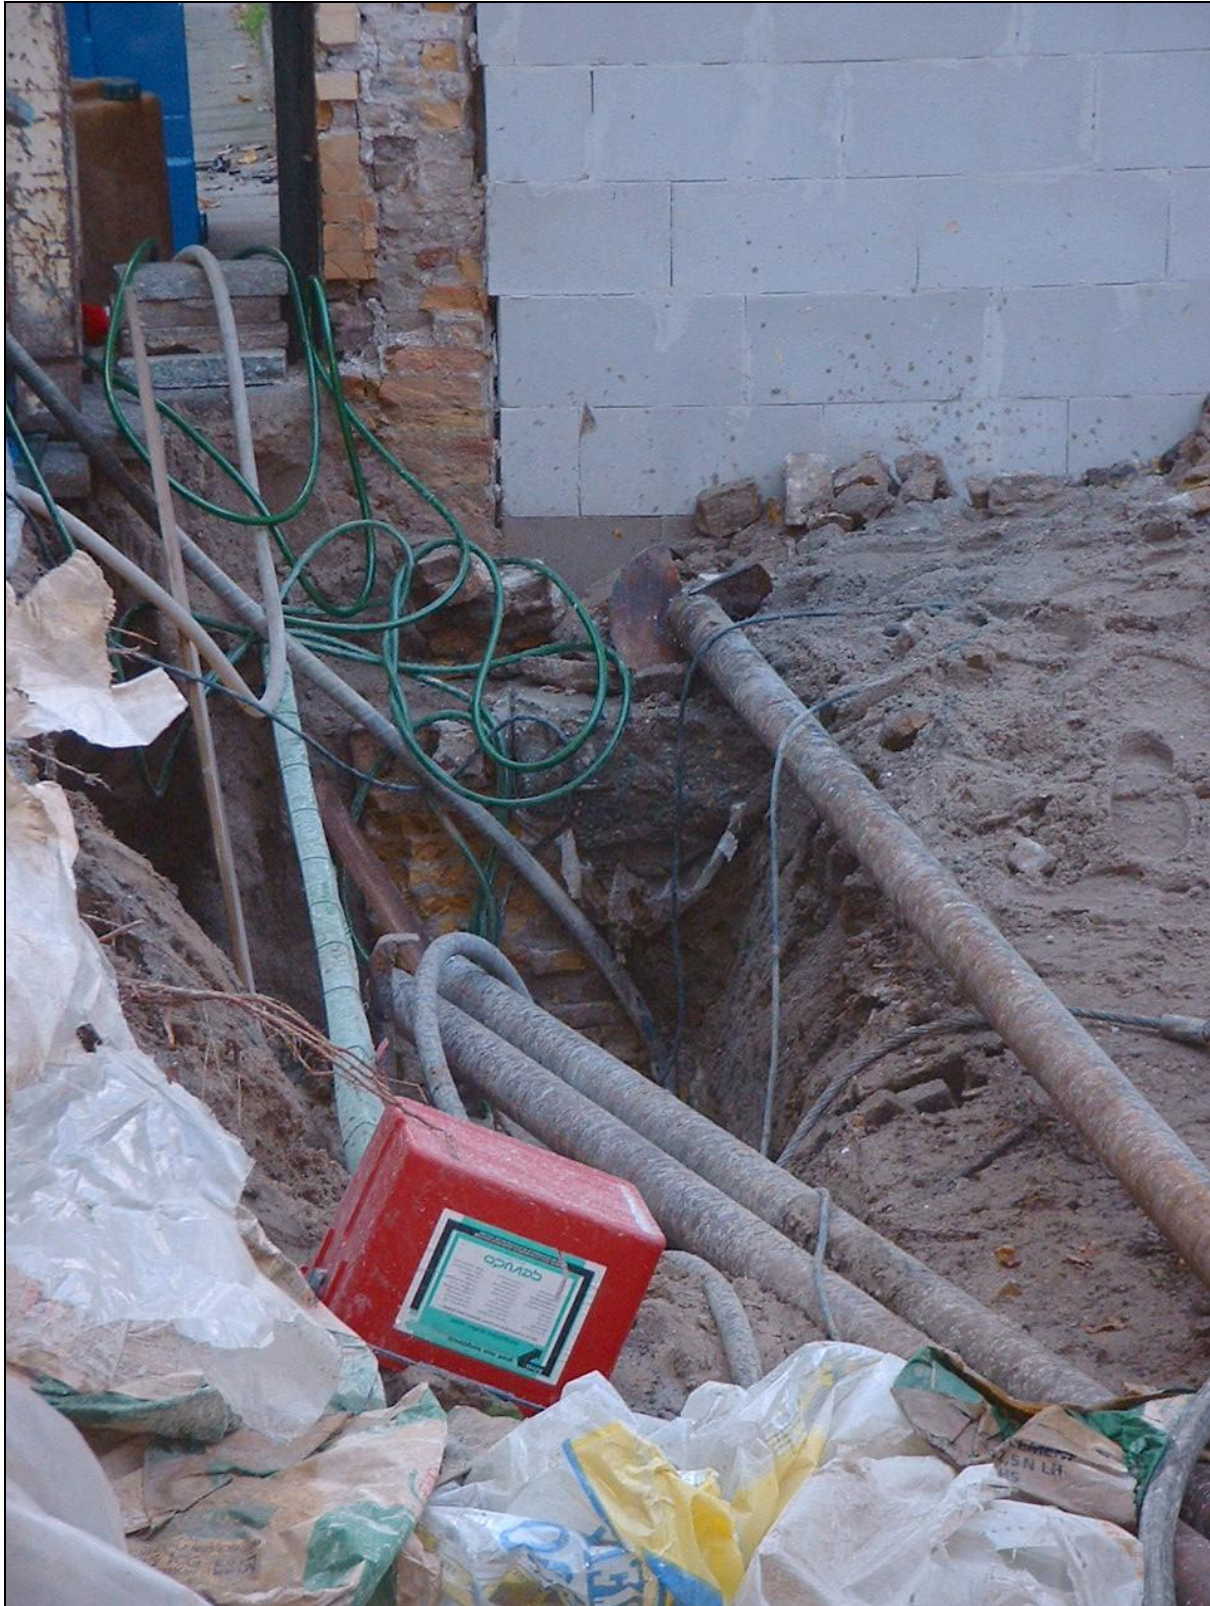
Detail van de uitgebroken muur.

Aan de straatzijde (voormalige grachtzijde) lijkt een deel van een parallel lopende baksteenmuur uitgebroken te zijn. Had de houten schuur een stenen fundering? Of hebben we hier te maken met een soort kademuur van de binnengracht? Iets vergelijkbaars is aangetroffen tijdens de opgraving Elfhuizen (2005).
