# **Dordrecht Ondergronds 31**

**Gemeente Dordrecht, Hof 10**

Een bureauonderzoek en een archeologische begeleiding

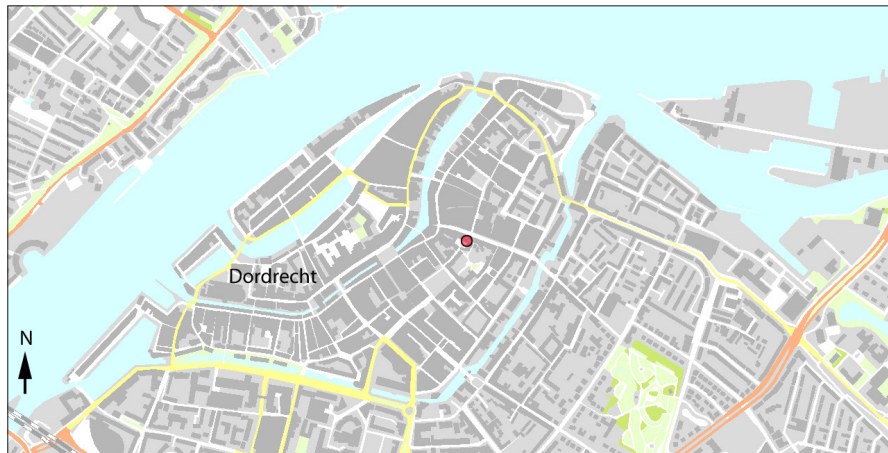
Afb. 1. Ligging van het onderzoeksgebied Hof 10 in Dordrecht (rood).

Het plan- en onderzoeksgebied betreft een deel van het pand Hof 10 in de gemeente Dordrecht. Het Hof is gelegen in de oude middeleeuwse stad, direct ten westen het Steegoversloot (afb. 1 en 2). Het onderzoeksgebied betreft een deel van de oostzijde van het pand en meet circa 4 x 4 m (afb. 2).

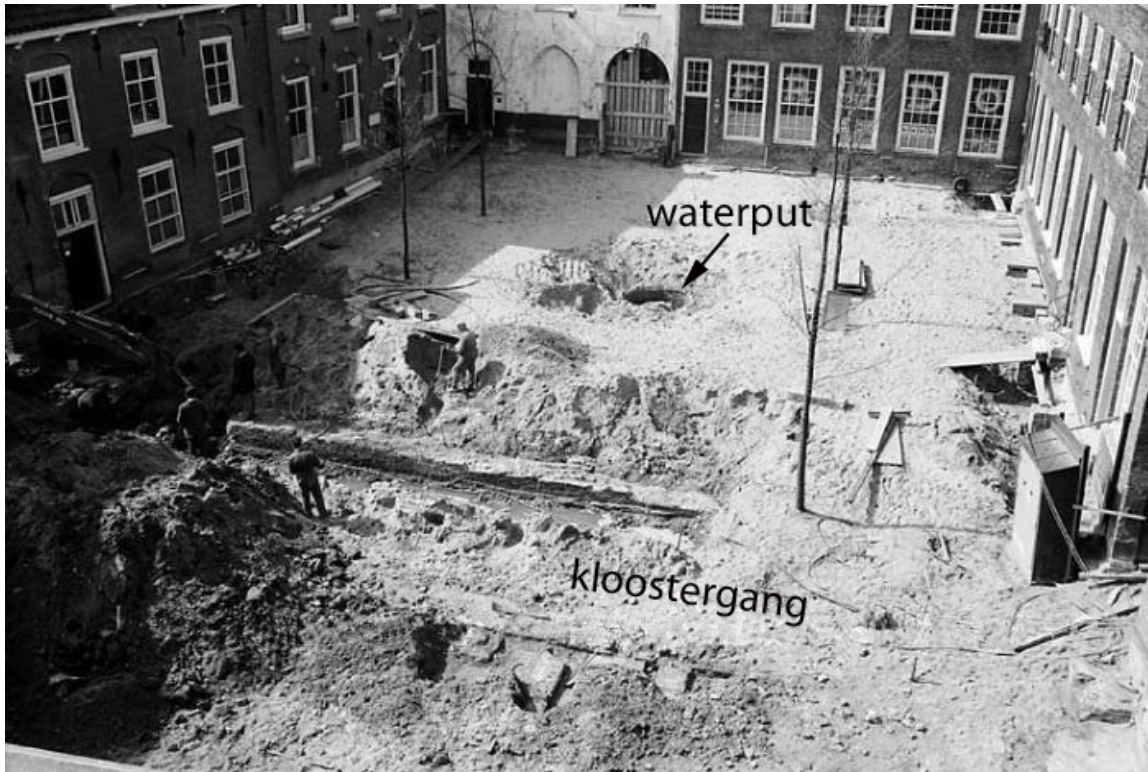
Afb. 3. Werkzaamheden (1972) in het oorspronkelijke kloosterhof, gekeken in de richting van de Voorstraat. Te zien zijn de funderingen van het oostelijk deel van de kloostergang en de waterput. De bebouwing van het onderzoeksgebied bevindt zich net rechtsonder buiten de foto.

Op basis van stadsrekeningen en andere archiefstukken is de indeling van het kloosterterrein van ná 1512 in grote lijnen wel te reconstrueren. Bij graafwerkzaamheden tijdens de renovatie in 1972 zijn ook archeologische waarnemingen gedaan. Deze gegevens bevestigden het algemene beeld dat uit de historische bronnen kon worden opgemaakt en konden het op sommige punten verduidelijken. De centrale plaats bestond uit de kruis- of kloostergang. In eerste instantie werd gedacht dat deze gevormd werden door huidige bebouwing van het Hof. Tijdens de graafwerkzaamheden werd echter ter hoogte van de doorgang Hofstraat en de 16<sup>e</sup> -eeuwse doorgang naar het Steegoversloot, de fundering gevonden van het oostelijke deel van de kloostergang. Hier waren ook de resten van de wasplaats (*lavatorium*) aanwezig. In het midden van het kloosterhof werd een grote waterput gevonden (afb. 3, 4 en 5).

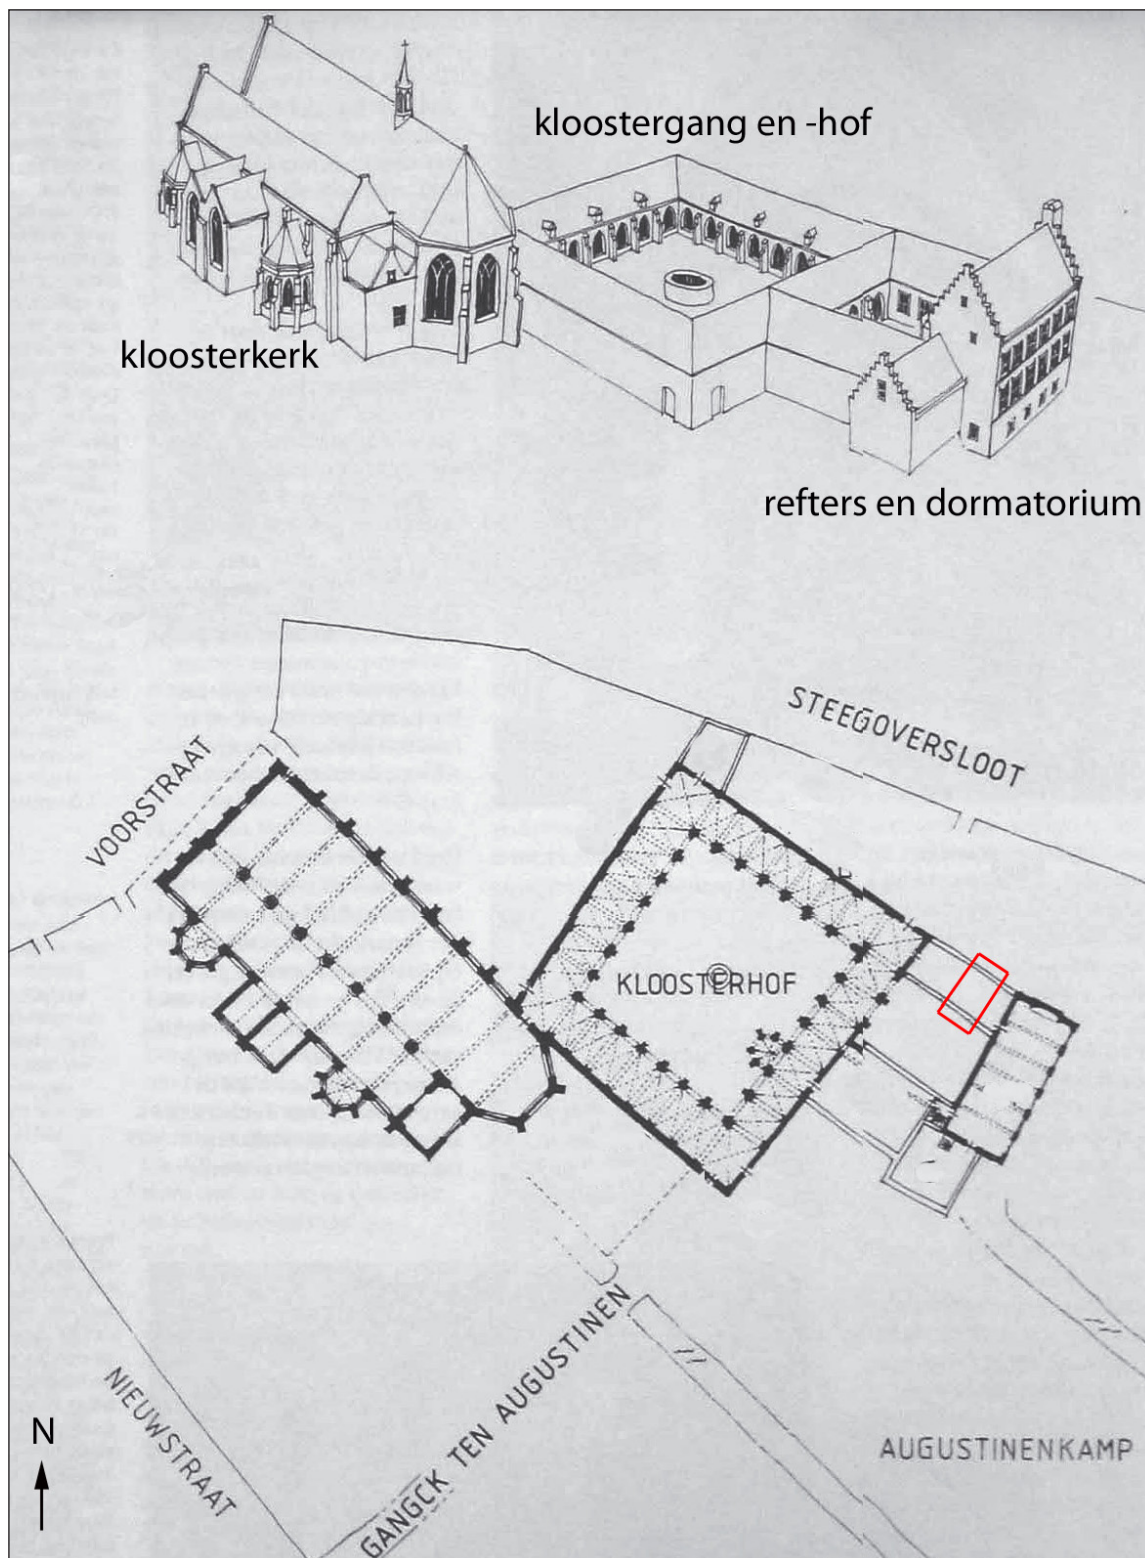
Afb. 4. Reconstructie van het augustijnenklooster omstreeks 1572 op basis van de bekende nog bestaande bebouwing en archeologische resten (Naar: Van Engelenhoven, 2000. In rood is het onderzoeksgebied weergegeven).

Ten oosten van het kloosterhof waren verschillende gebouwen aanwezig waaronder de kleine winteretzaal (refter). Deze was verbonden met een daarnaast gelegen pand waarin zich op de begane grond de grote zomereetzaal bevond.<sup>9</sup> Hieronder was een grote kelder aanwezig en de eerste verdieping was in gebruik als slaapzaal (dormitorium). Dit pand is het huidige Hof 11-12 en is daarmee, samen met de kerk, het oudste nog (bovengronds) aanwezige deel van het 16e –eeuwse kloostercomplex (afb. 4).

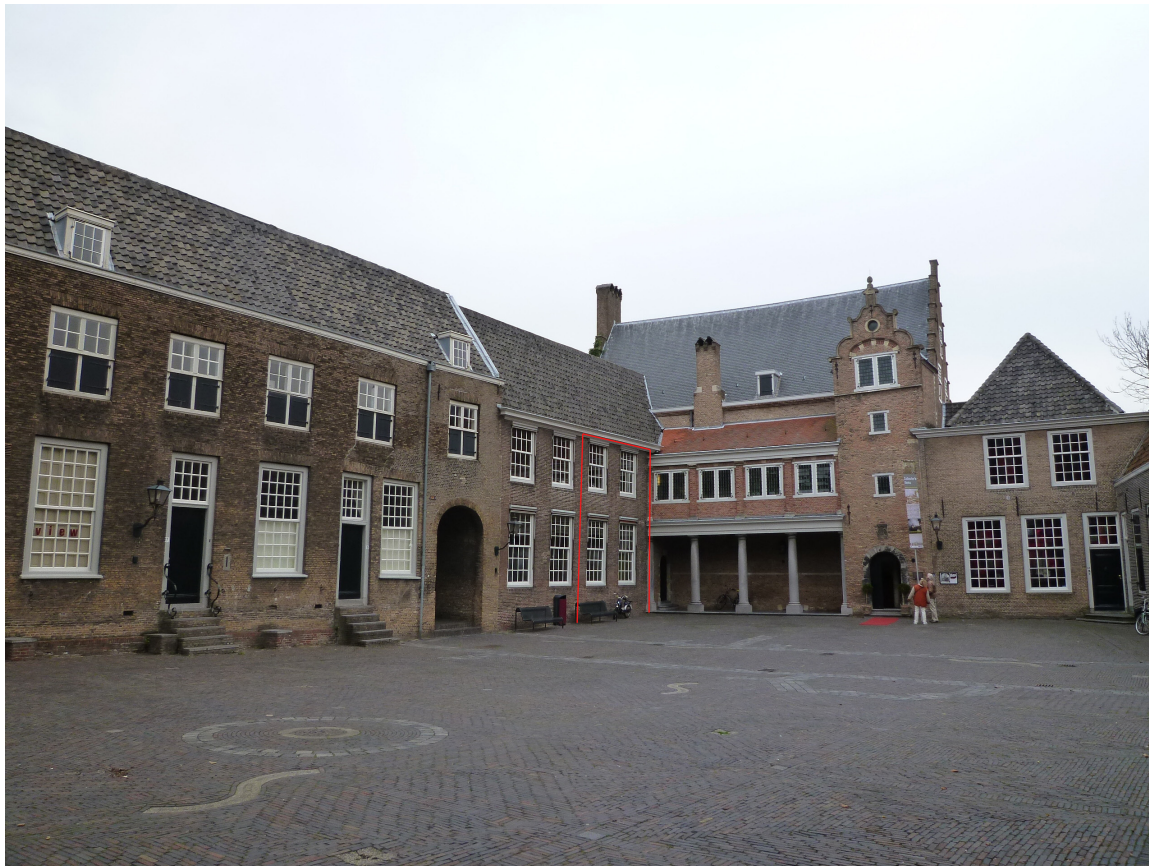
Afb. 5. De huidige situatie van het Hof. In rood is het deel van Hof 10 aangegeven waarin de lichtschaft zal worden aangelegd. In de nieuwe bestrating van het oorspronkelijke kloosterhof zijn de locaties van de waterput en de oostelijke kloostergang met wasplaats te zien.

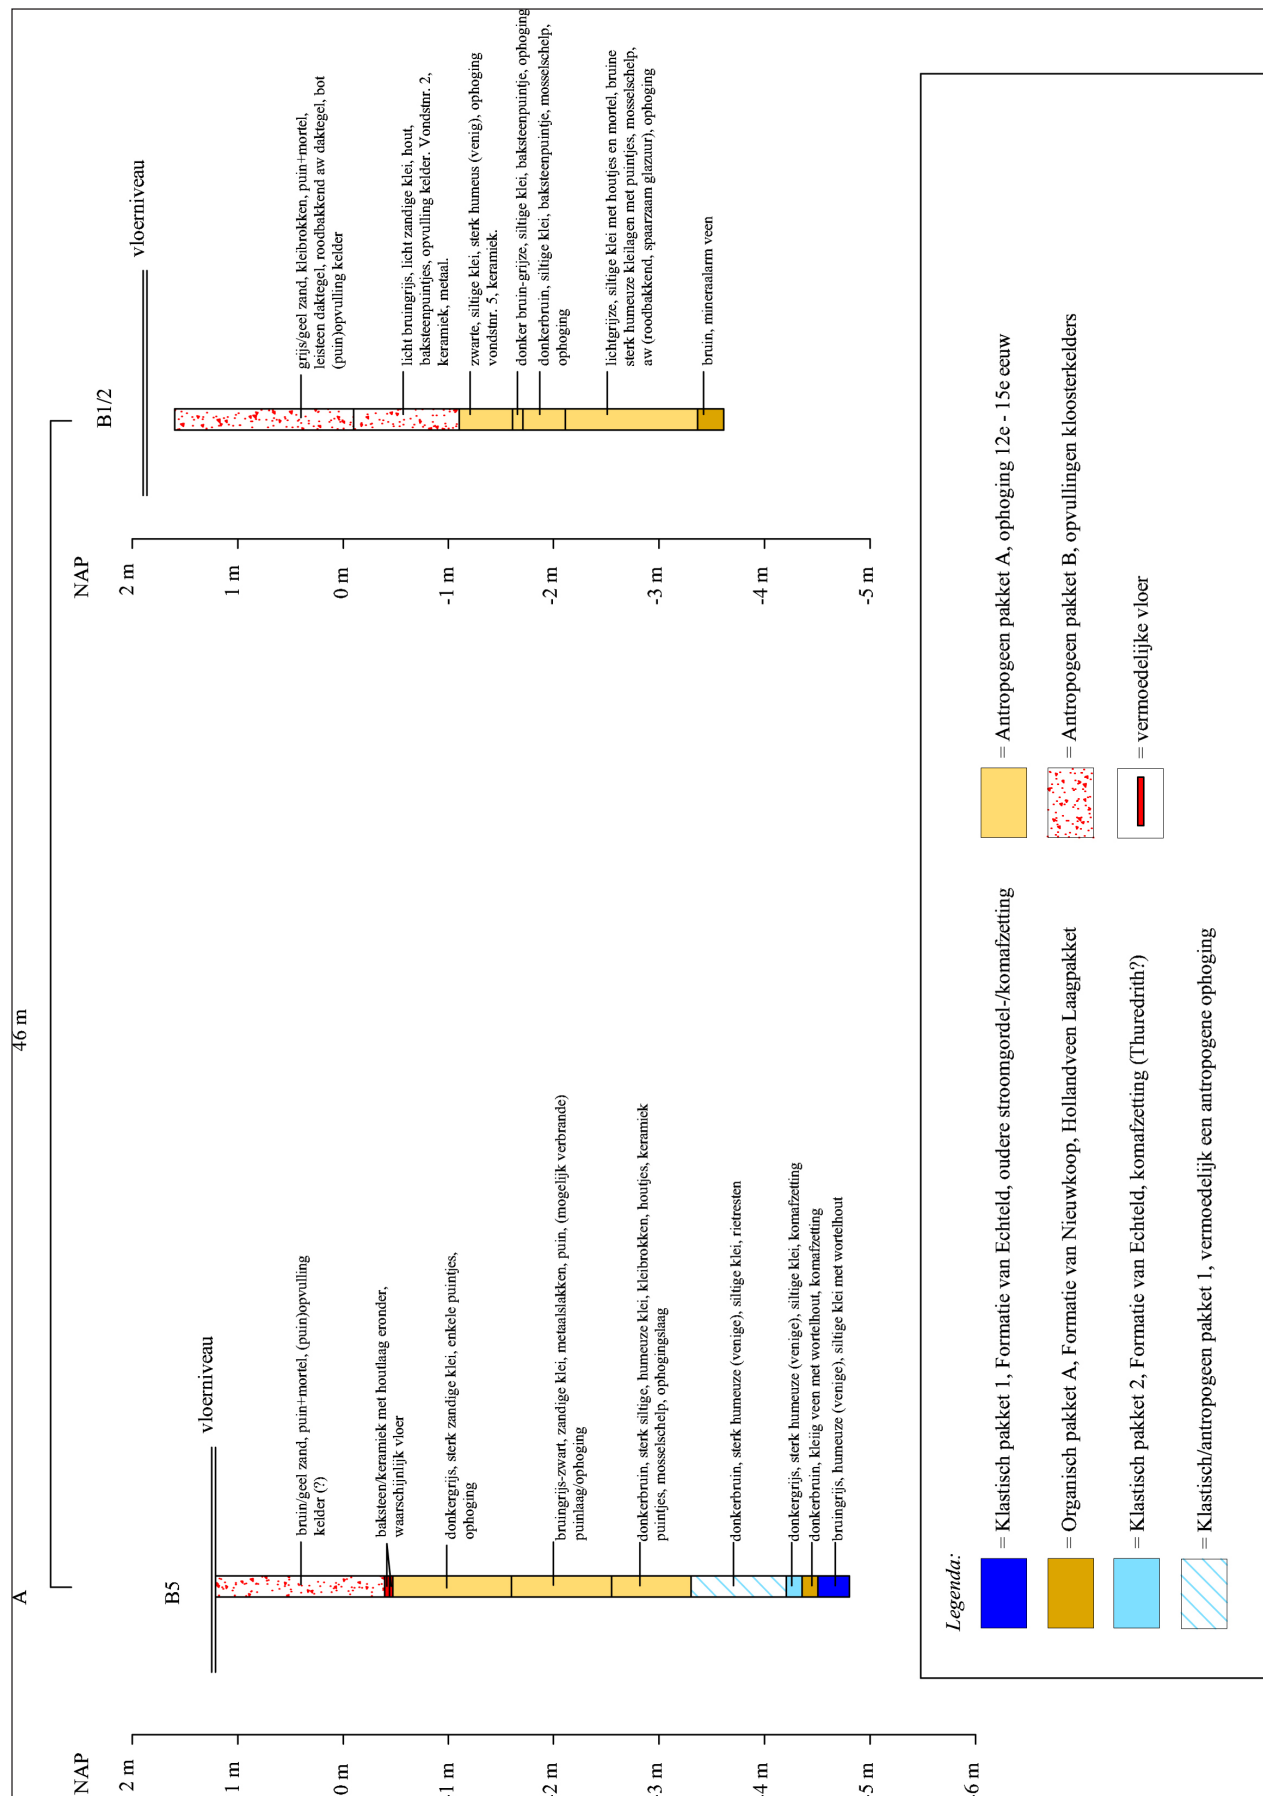
Afb. 7. Geo-archeologische interpretatie van de bodemopbouw op basis van de boringen 1, 2 en 5. Voor de ligging van de boringen zie afb. 6.

De bodemopbouw is met name bepaald door middel van boringen. In afbeelding 7 zijn deze eenheden weergegeven in een raai die bestaat uit de boringen 5, 1 en 2.<sup>20</sup> Alleen de boringen 2 en 5 zijn doorgezet tot in de natuurlijke ondergrond. Boring 1 is gestaakt op bouwsporen (voer en waterkelder). Boring 3 is op 2,4 m – mv gestaakt, vermoedelijk op een (natuursteen) vloer. Boring 4 is op 1,6 m – mv gestaakt op een ondoordringbare laag (mogelijk baksteen muur/vloer). Hierna volgt, van onder naar boven, de beschrijving van de zes bodemeenheden die zijn onderscheiden.

<sup>20</sup> De bodemopbouw van de boringen 1 en 2 zijn weergegeven als één boring. Het hoogste antropogene pakket is aangetroffen in boring 1, het tweede antropogene pakket en het veen zijn aangetroffen in boring 2.

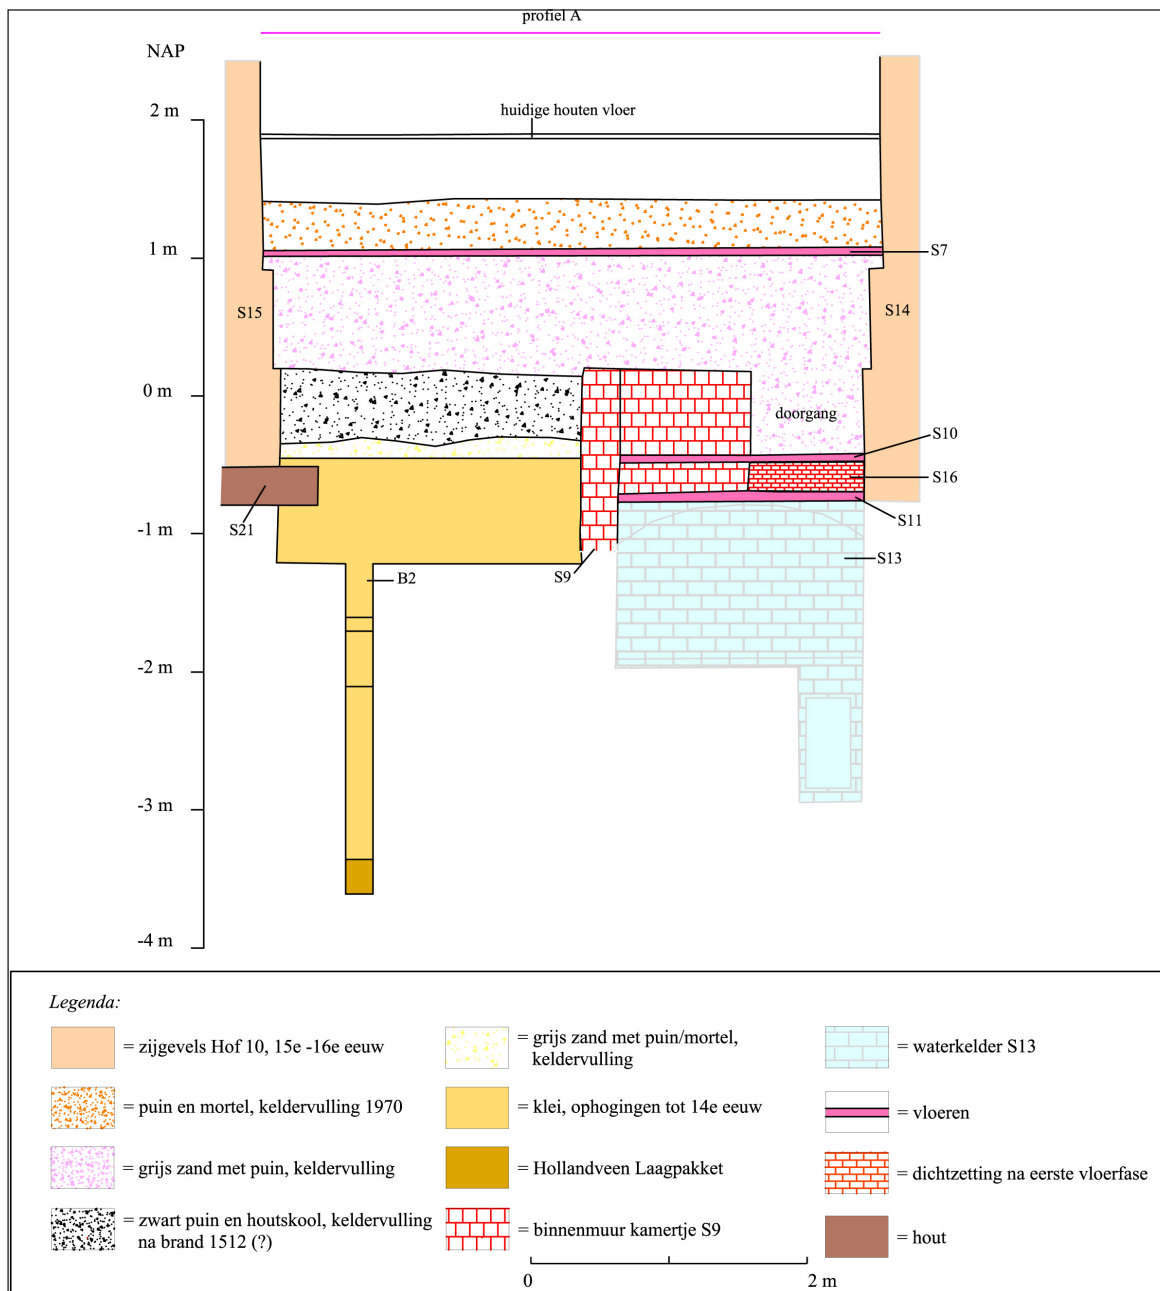
Afb. 9. Geo-archeologische interpretatie van de bodemopbouw op basis van profiel A. Voor de ligging van het profiel, zie afb. 8.

Op basis van het baksteenformaat is een datering in de 15<sup>e</sup> eeuw of mogelijk het midden van de 14<sup>e</sup> eeuw echter ook mogelijk.<sup>27</sup> In de noordgevel is een spaarboog aanwezig (afb. 10). In de zuidgevel is op 0,95 m + NAP een inkassing met een kalkstenen console aanwezig.<sup>28</sup> Hierop zal een ligger van de oorspronkelijke vloer of een opgaande houten stijl gestaan hebben. De onderkant van de zuidelijke gevelmuur ligt op circa 0,5 m – NAP en was gefundeerd op een zware eikenhouten balk van 28x28 cm (afb. 9, S21).

Onder de huidige vloer is één vloer van de (vermoedelijke) oorspronkelijk begane grond aangetroffen (afb. 9, S7).<sup>29</sup> Het betreft een vloer van ongeglazuurde keramische plavuizen met afmetingen van 17x17x2 cm. De vloer dateert uit de periode nadat de kelder in onbruik is geraakt en volgestort, ten minste ná de 17<sup>e</sup> eeuw. Dit was waarschijnlijk ook het oorspronkelijke (16<sup>e</sup> -eeuwse) vloerniveau (ca. 1 m + NAP), aangezien het overeenkomt met het vloerniveau van de ingezette haardplaats in de noordgevel en het niveau van de console in de zuidgevel.<sup>30</sup> De haard had een breedte van 160 cm en de zijkanten bestonden uit twee uitstekende zijmuurtjes (S1 en S22). De achterwand bestond uit een licht gebogen muur met deels schuin geplaatste bakstenen (S5). Dit werd vaker bij haarden gedaan om een vuurvastere achterwand te verkrijgen (afb. 11, 14).

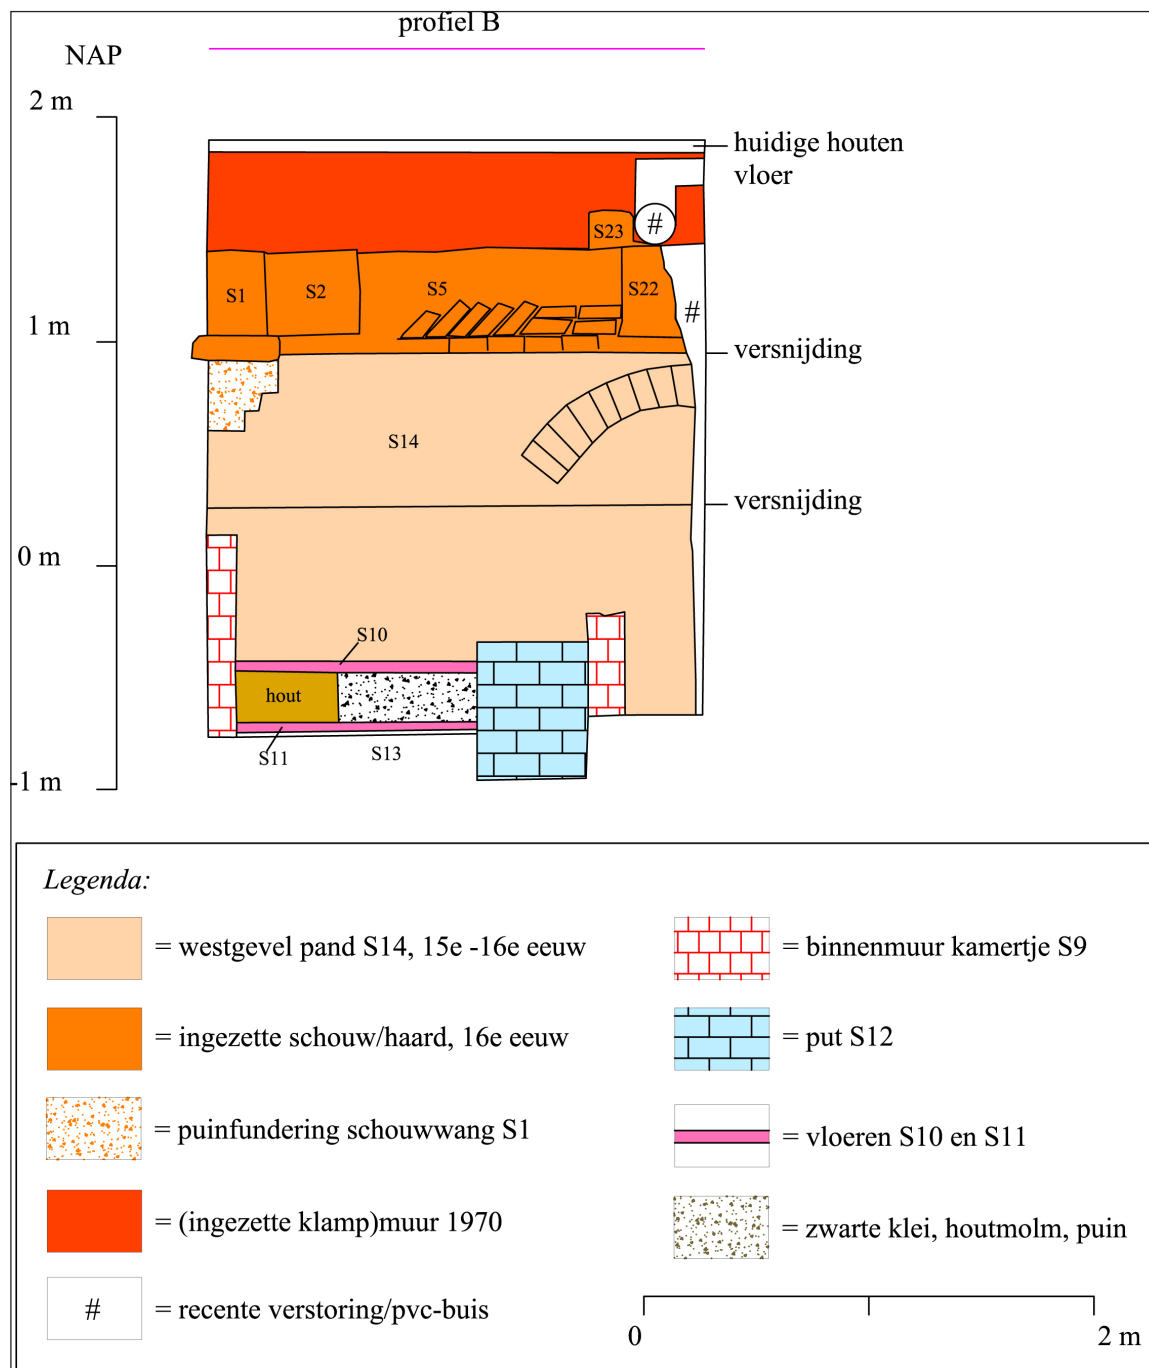
Afb. 10. Geo-archeologische interpretatie van de bodemopbouw op basis van profiel B. Voor de ligging van het profiel, zie afb. 8.

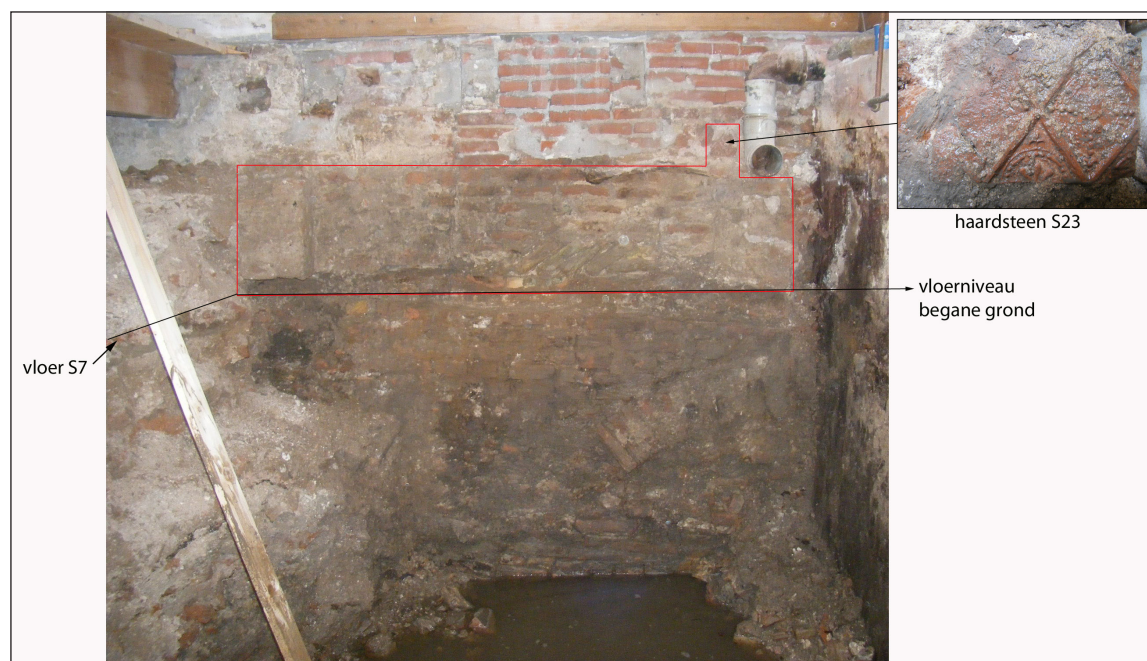
Afb. 11. Noordprofiel van de werkput met daarin de 16<sup>e</sup> –eeuwse haardplaats op de (oorspronkelijke) begane grond. Rechtsboven is in detail de haardsteen te zien.

Helemaal bovenaan was nog één versierde haardsteen aanwezig (afb. 11, S23).<sup>31</sup> De haardsteen is van keramiek met een (gestempelde/mal) versiering van een ruit met daarin een cirkel en florale decoraties. De haardsteen is te dateren in de 16<sup>e</sup> eeuw. Het is ook mogelijk dat er sprake is van twee haardfases, waarbij de haardsteen de jongste 16<sup>e</sup> –eeuwse haard vertegenwoordigt en de wand met schuine bakstenen de oudere fase.

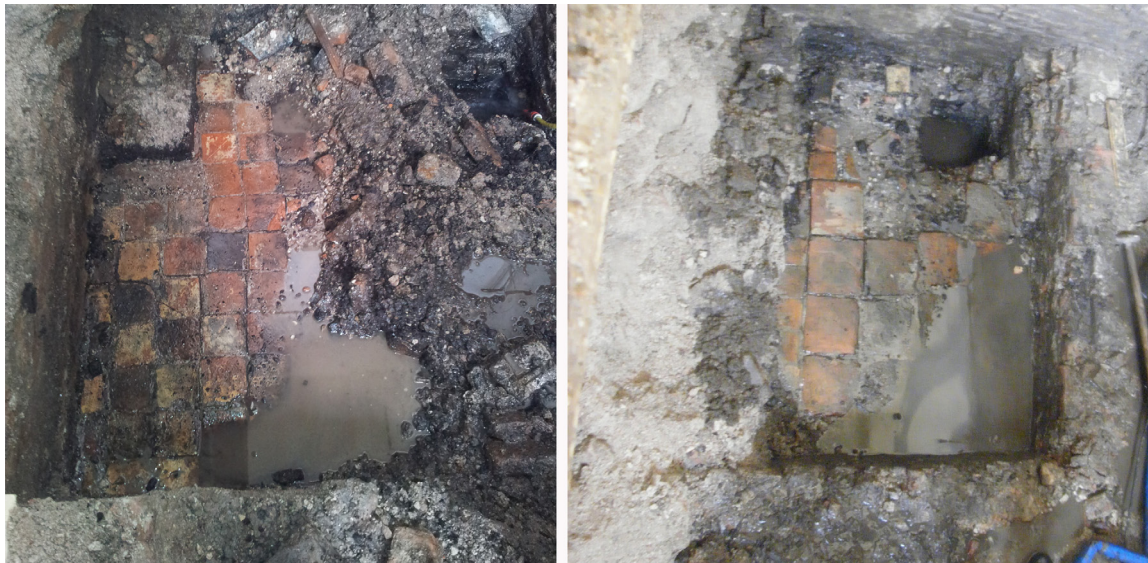
Afb. 12. De oudste tegelvloer in het kelderkamertje (S11). Links het deel met kleinere tegels, rechts het deel met de grotere tegels. In de hoek rechtsboven is de tap-/stortput (S12) te zien. Direct onder de vloer lag de waterkelder (S13).

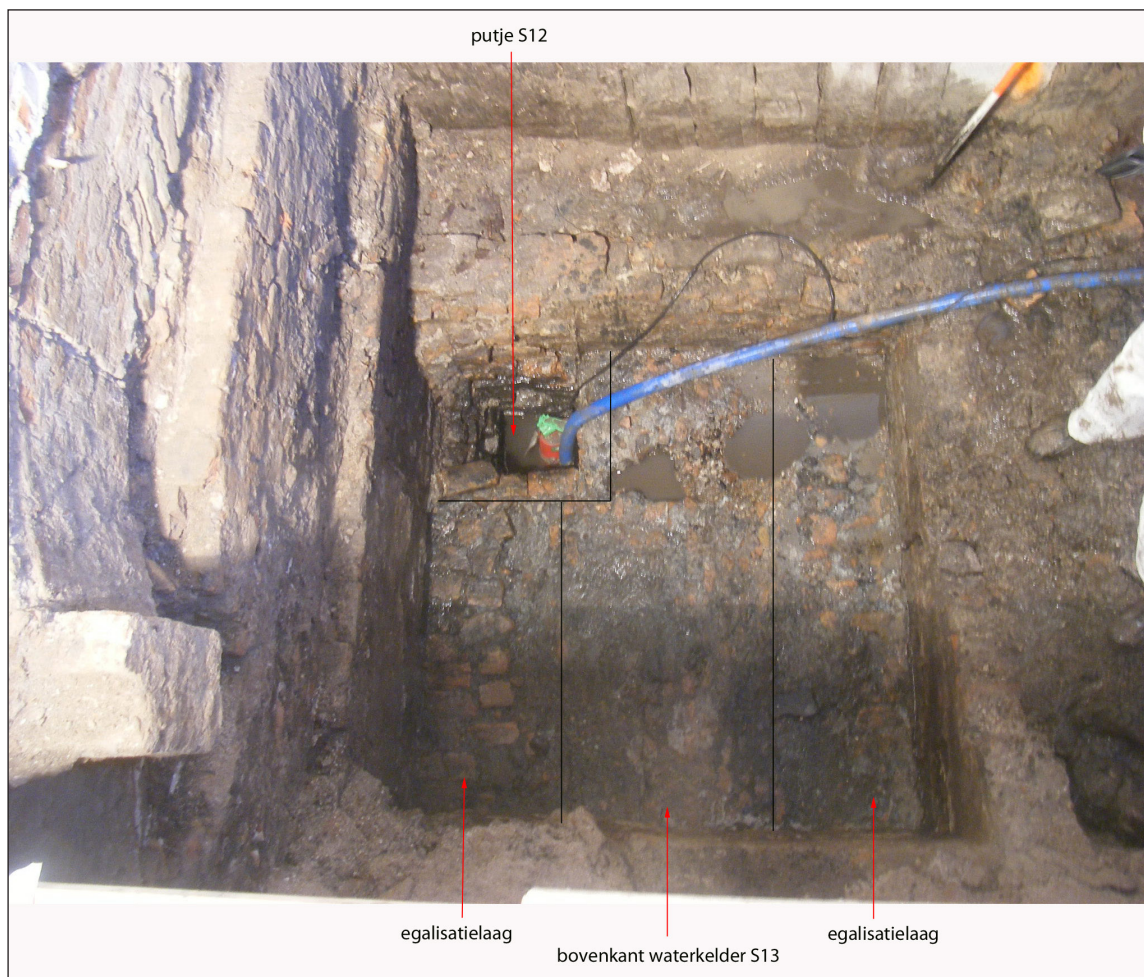
Afb. 14. De bovenkant van de gewelfde waterkelder en de daarnaast gelegen egalisatielagen waarop de keldervloer (S11) aanwezig was. De tap-/stortput (S12) in de hoek van het kelderkamertje stond mogelijk niet in verbinding met de waterkelder. Linksboven zijn de schouwwang en de gebogen achterwand van de haard op de begane grond te zien.

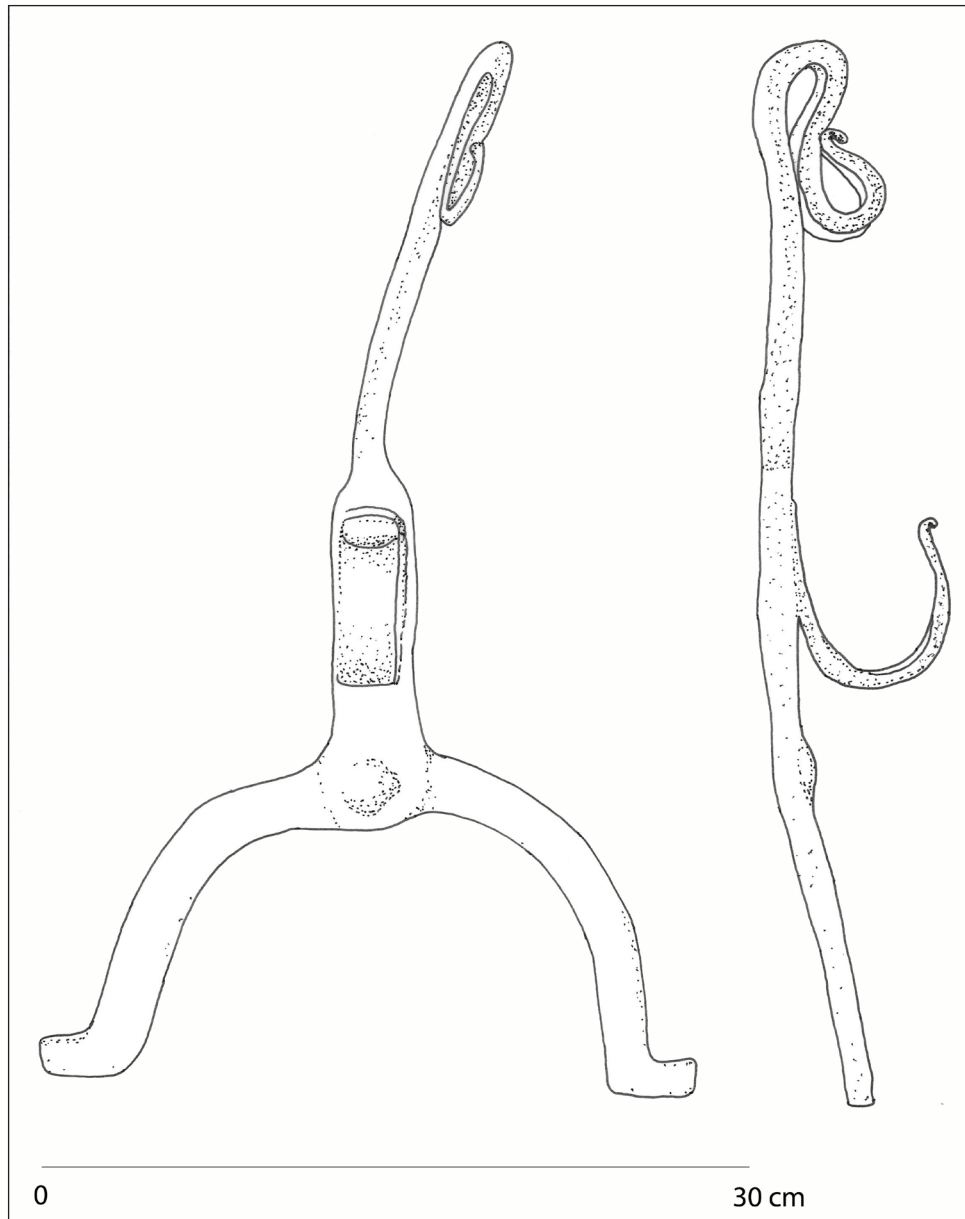
Afb. 15. Eén exemplaar van een set vuurbokken uit het puinpakket in de opgevlude kelder van Hof 10. Waarschijnlijk heeft de vuurbok in de haard gestaan die op de begane grond van Hof 10 heeft gezeten. De sierkrul is licht verbogen en de derde, achterste poot ontbreekt. Voor het gebruik van een vuurbok in de haard, zie afbeelding 16.

Van zowel de plavuizen als de vuurbok is het aannemelijk dat deze behoorden tot de oorspronkelijke (15e-)/16e -eeuwse kloosterfase van het pand Hof 10.

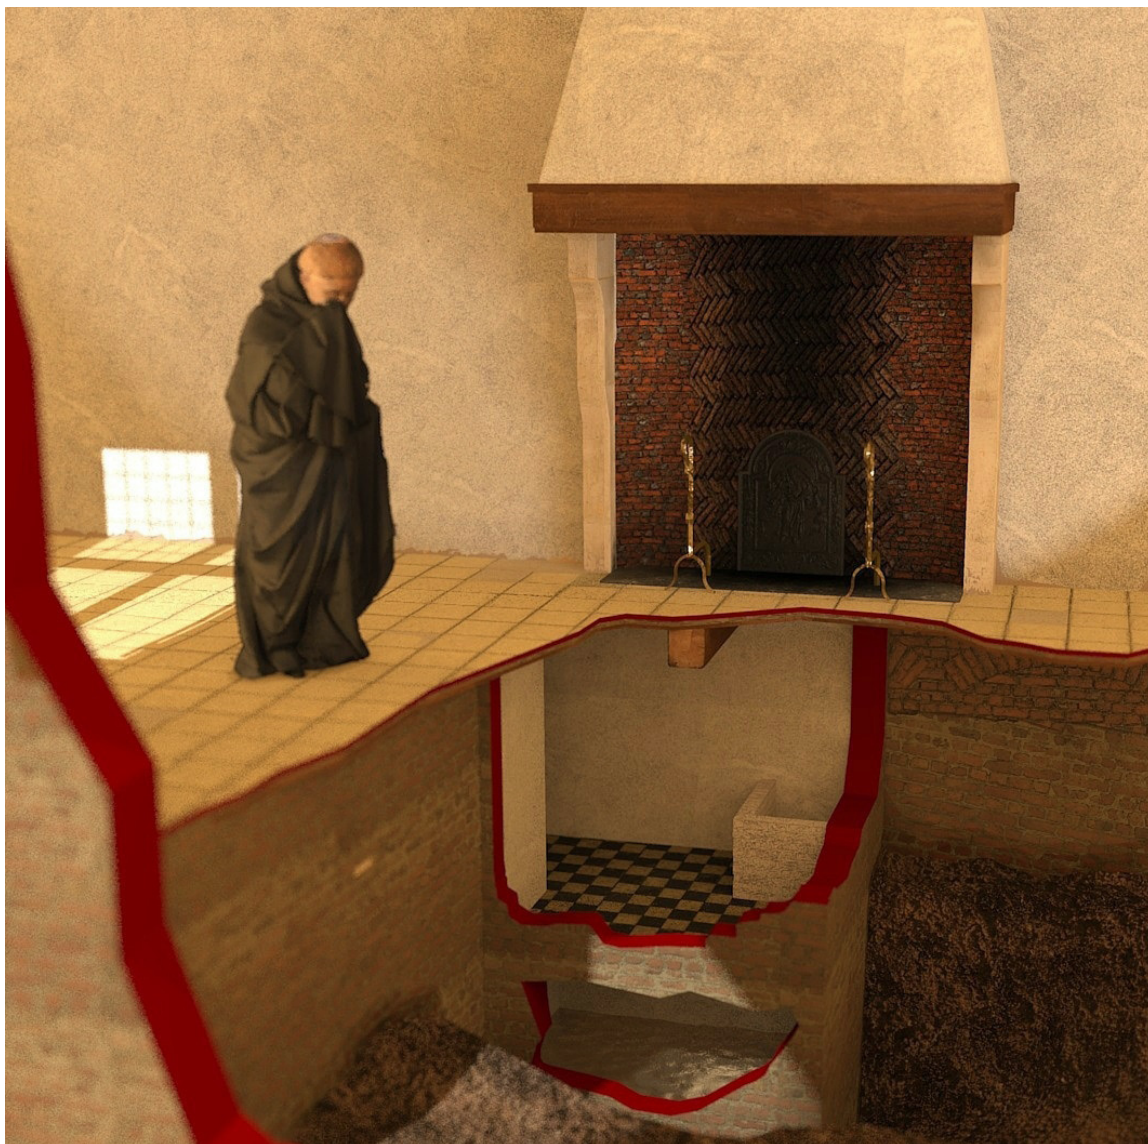
Afb. 16. Reconstructie van de 16<sup>e</sup> -eeuwse kloosterfase van Hof 10 op basis van de archeologische gegevens (Nipides, 2013).<sup>40</sup> In de haard staan vuurbokken, waarvan er één is aangetroffen in het puinpakket in de gesloopte kelder

In de noordelijke zijmuur zijn de restanten van een (ingezette) haard uit de 16<sup>e</sup> eeuw aanwezig. Mogelijk gaat het om een haard die is geplaatst tijdens de grote verbouwing tussen 1585 en 1587. Eén van de vuurbokken die waarschijnlijk in deze haard heeft gestaan is teruggevonden in de puinopvulling van de gesloopte kelder. Uit deze fase kan ook de tweede vloer in het kelderkamertje dateren.
