Eerst graven, dan bouwen

Het Bureau Monumentenzorg en Archeologie wordt betrokken bij veel bouwplannen in de stad. Of het nu gaat om de aanleg van een simpele parkeerplaats, de bouw van een hotel of een complete woonwijk, altijd nemen de deskundigen er eerst een kijkje. Soms wordt dan besloten tot nader onderzoek van een bouwwerk of van de grond. Historische vondsten worden niet alleen gedaan in de oude stad maar ook in de omliggende wijken en zelfs in de buitengebieden, bijvoorbeeld in het gebied Smitsweg-Kilweg waar de woonwijk Wilgenwende wordt gebouwd op de fundamenten van het landgoed Groenhove.

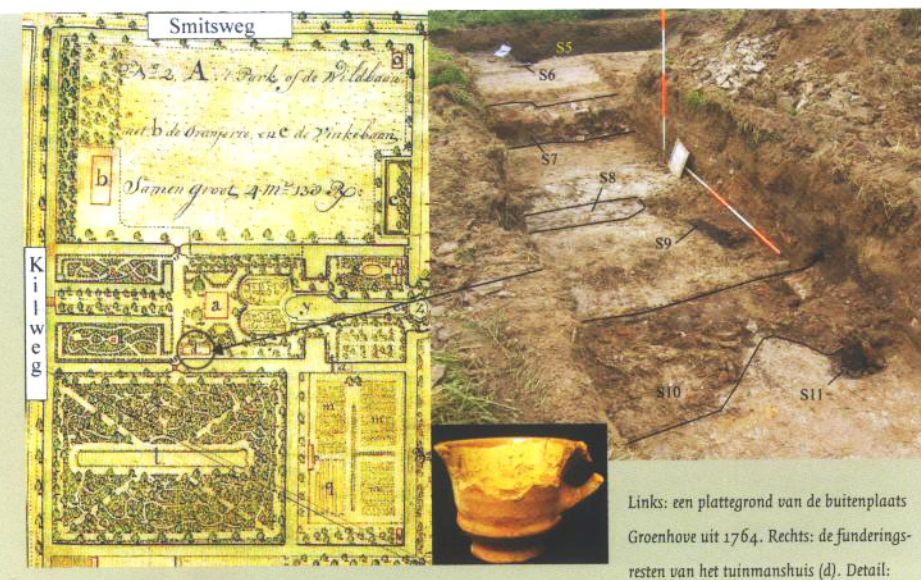
Links: een plattegrond van de buitenplaats Groenhove uit 1764. Rechts: de funderingsresten van het tuinmanshuis (d). Detail:

Tijdens de Gouden Eeuw lieten veel rijken grote buitenhuizen bouwen om, vooral in de zomermaanden, de drukte van de stad te ontlopen. Het landgoed Groenhove lag van de 17^e tot begin 19^e eeuw langs de Smitsweg-Kilweg. Groenhove omvatte onder meer een herenhuis, een tuinmanshuis met oranjerie, siertuinen met vijvers, een waterval en een wildpark.

Van de bewoningsresten is helaas niet zoveel meer over. Van het herenhuis, dat op een opgeworpen heuvel lag, zijn alleen nog de funderingspalen aanwezig. Het tuinmanshuis is beter bewaard gebleven. In één van de vijvers is ook nog wat afval van de bewoners gevonden zoals keramiek, flessen, dierenbotten en (luke) tabakspijpen.

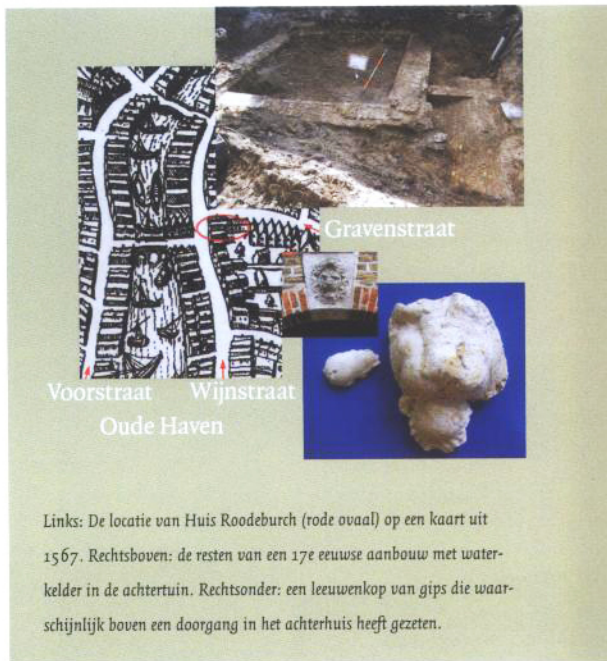
Leeuw in de Wijnstraat

Links: De locatie van Huis Roodenburch (rode ovaal) op een kaart uit 1567. Rechtsboven: de resten van een 17e eeuwse aanbouw met waterkelder in de achtertuin. Rechtsonder: een leeuwenkop van gips die waarschijnlijk boven een doorgang in het achterhuis heeft gezeten.

tijdens de verbouwing van het pand Wijnstraat 153. Zoals inmiddels bekend stonden hier in de middeleeuwen de huizen Roodenburch en 't Schaeck. Deze zijn rond 1550 samengevoegd tot één pand, dat Roodenburch bleef heten. Resten uit de middeleeuwen betreffen onder meer de zijmuren van de beide huizen van vóór deze samenvoeging. Latere bewoningsporen zijn muren, vloeren, kelders, putten en een tuinornament uit de 19e eeuw. Eén van de leukste vondsten betreft een deel van een leeuwenkop van gips, die waarschijnlijk boven de achteruitgang van het huis heeft gezeten.

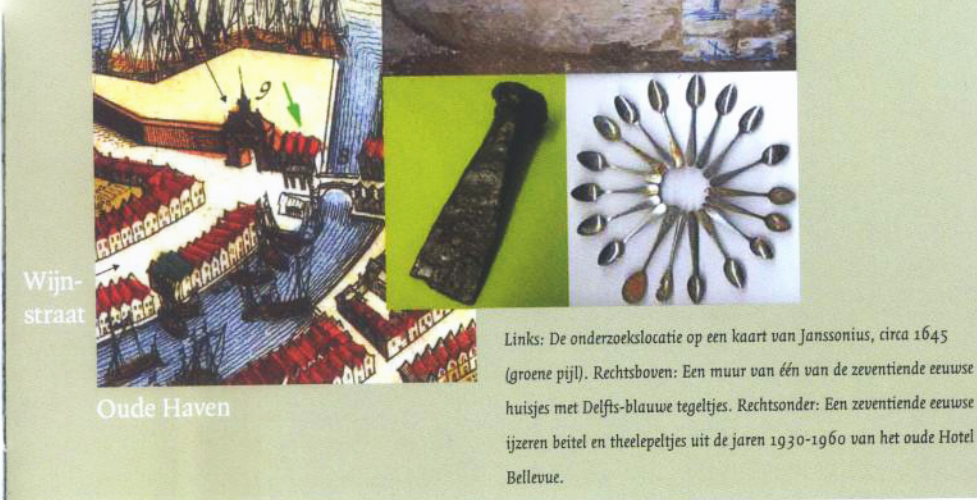
Links: De onderzoekslocatie op een kaart van Janssonius, circa 1645 (groene pijl). Rechtsboven: Een muur van één van de zeventiende eeuwse huisjes met Delfts-blauwe tegeltjes. Rechtsonder: Een zeventiende eeuwse ijzeren beitels en theelepeltjes uit de jaren 1930-1960 van het oude Hotel Bellevue.

Groothoofd zijn de afgelopen jaren interessante vondsten gedaan. Tot circa 1500 lag hier de Oude Haven, die halverwege de 16^e eeuw is versmald. In de 17^e eeuw stonden er drie huizen. Vanaf 1717 was er ook al een logement aanwezig dat vanaf de tweede helft van de 18^e eeuw 'Logement Bellevue' heette. Tijdens het onderzoek kwam ook een deel van de stadsmuur tevoorschijn. Deze is gebouwd nadat de monding van de Oude Haven is versmald en komt uit de 16^e eeuw. Van de drie 17^e-eeuwse huizen zijn muren, vloeren, een trap, goten, een oventje, stookplaatsje en tegelwanden gevonden. In één riooltje lag zelfs de verloren afwas van het oude hotel Bellevue; 18 theelepeltjes uit de periode 1930-1960...

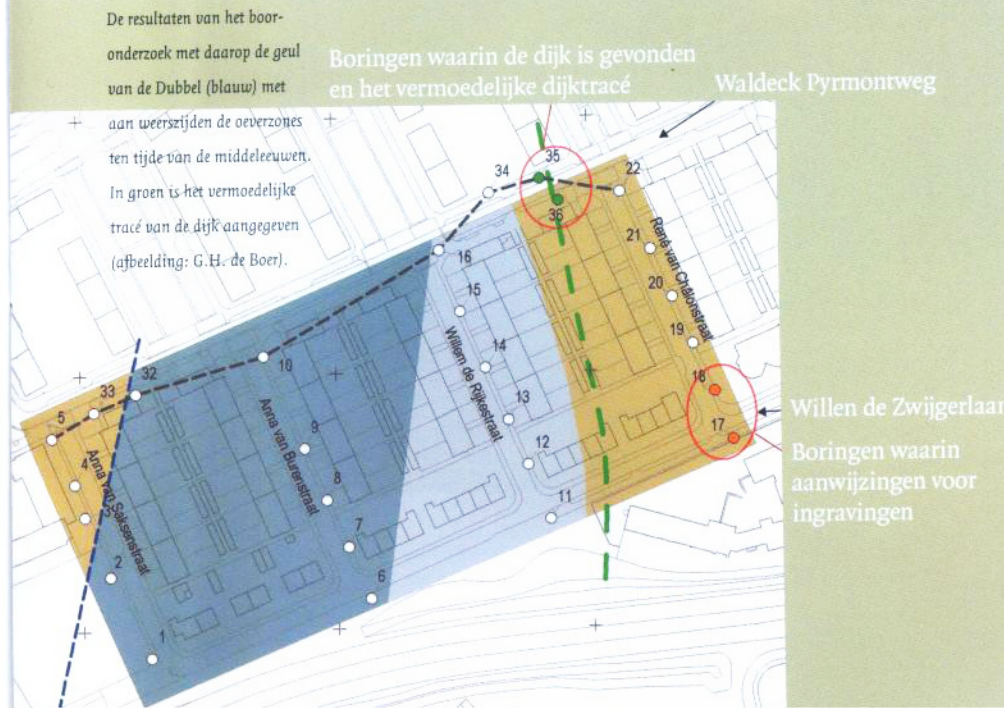
De resultaten van het booronderzoek met daarop de geul van de Dubbel (blauw) met aan weerszijden de oeverzones ten tijde van de middeleeuwen. In groen is het vermoedelijke tracé van de dijk aangegeven (afbeelding: G.H. de Boer).

Boringen waarin de dijk is gevonden en het vermoedelijke dijktracé

Boringen waarin aanwijzingen voor ingravingen

Omdat de wijk Krispijn nieuwe riolen krijgt en de grond toch open moest, hebben Bureau Monumentenzorg en Archeologie en archeologisch adviesbureau RAAP een booronderzoek uitgevoerd. In het gebied tussen de Waldeck Pyrmontweg en de Willem de Zwijgerlaan is de middeleeuwse rivier de Dubbel gevonden. Deze blijkt sterker te hebben gemeanderd dan tot nu toe bekend was. Op de rechteroever is een, door mensen opgeworpen, pakket klei opgeboord met daarin verbrande klei, dierenbot en strolagen. Dit is waarschijnlijk de middeleeuwse dijk langs de Dubbel. Ook zijn er aanwijzingen gevonden voor ingravingen, mogelijk perceelssloten. Er zijn hier dus waarschijnlijk bewoningresten uit de middeleeuwen aanwezig van vóór de St. Elisabethsvloed in 1421.

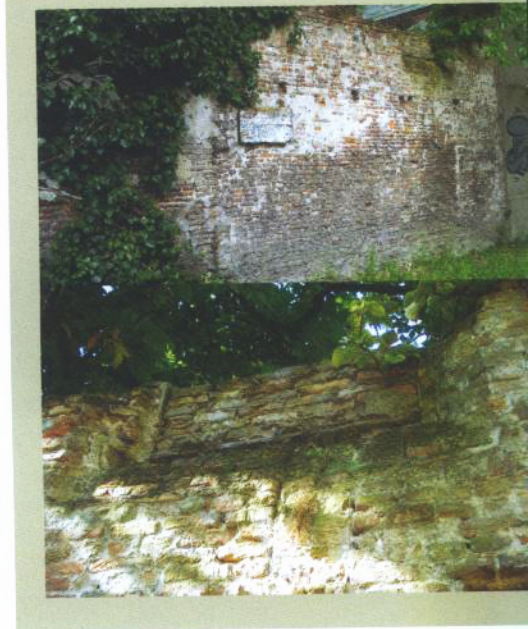
Sint Suraplein

Een gedeelte van de muur aan het St. Suraplein met gaten van vloerbalken, rechtsboven de onderste helft van een natuurstenen kruiskozijn (zie detailfoto) en daaronder een dichtgezette deuropening.

Wie goed kijkt ziet op dit plein achter de Houttuinen sporen van een ver verleden. Midden op het plein ligt een tuin, omgeven door een hoge muur. Loop eens om deze tuinmuur heen en laat u verrassen door de vele bouwsporen die duiden op een heel ander verleden. Rommelig metselwerk, een afgebroken dwarsmuurtje, verschillende steensoorten – hier is door de eeuwen heen veel aan verspijkerd. Kijk aan de oostmuur eens naar boven: rechts bovenin zit een half venster met hardstenen kozijnen, daaronder gaten voor vloerbalken, een dichtgemetselde deur... Deze muur is niet gebouwd als tuinmuur. Wat u hier ziet zijn de achtermuren van 5 à 6 huisjes die hier gestaan hebben van misschien wel de 16^e eeuw tot rond 1960. Toen zijn ze afgebroken in het kader van de stadssanering. Gelukkig heeft een deel van de huisjes een mooi nieuw tweede leven gevonden als tuinmuur.
