# HOLLAND

REGIONAAL-HISTORISCH TIJDSCHRIFT

ACHTSTE JAARGANG NUMMER 6 DECEMBER 1976

Dordrecht (Afb. 21-25) In 1975 – van 21 april tot 28 november – startte de tweede fase van het stadskernonderzoek in Dordrecht. Werd in de eerste fase, 1968-1971, het gebied ten westen van de Voorstraatshaven onderzocht – men zie SARFATIJ 1972 en *NKNOB* 1972, 136-138 voor het laatste voorlopige bericht –, nu stond een gebied centraal aan de andere zijde van de haven. Dit gebied, gelegen rond de Nieuwkerk, is het oude Heer Danielsambacht dat deel uitmaakte van de heerlijkheid van de Merwede tot het in 1304 door de stad werd geïncorporeerd. In het zuidwestelijke deel

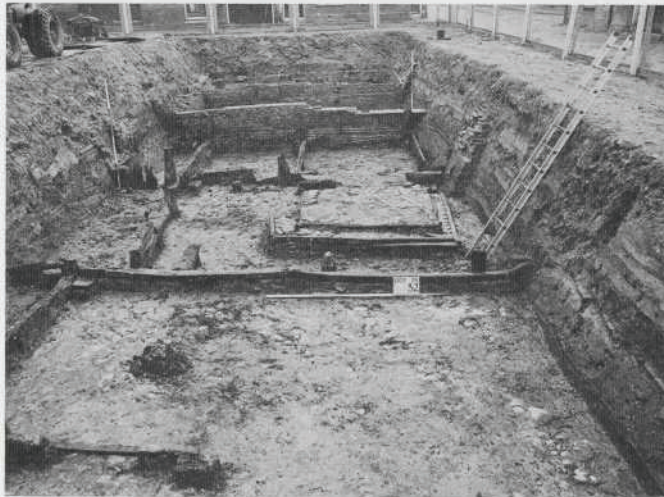
Afb. 21 Dordrecht. Opgraving langs de Heer Heiman Suisstraat (rechts); op de achtergrond de Wijngaardstraat. Vooraan funderingen van houten 'werkplaatsen'; achteraan twee muren van een bakstenen huis; in het midden twee werkvloertjes. Foto ROB.

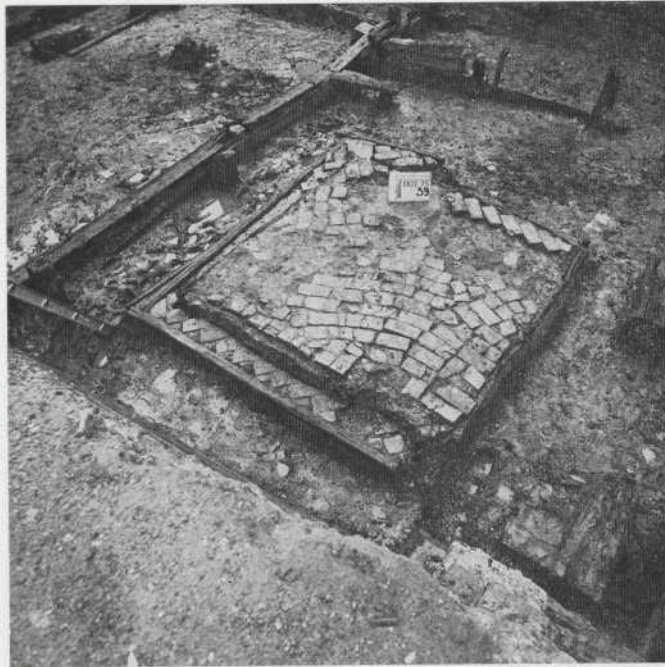
Afb. 22 Dordrecht. Twee werkvloertjes van baksteen boven elkaar. Foto ROB.

laagje van baksteen (Afb. 22). De buitenomtrekken varieerden sterk (van  $0.70 \times 0.70$  m tot  $2.20 \times 2.20$  m), evenals de diepteligging (diepste op  $2.70$  m — NAP, hoogste op  $0.20$  m + NAP). Wanneer men alle percelen combineert, konden zeven niveaus onderscheiden worden met een tussenafstand van 10 tot 45 cm. Enkele vloertjes vertoonden brand- of slijtsoren, de meeste waren echter 'steriel'. Aansluitende grotere vloerniveaus van aangestampte aarde waren soms herkenbaar, een enkele maal zelfs met enig kolengruis bij het baksteenvloertje. Hoewel ook hier overtuigende bewijzen ontbreken, willen wij deze vloertjes niettemin als ambachtelijke werkvloertjes beschouwen.

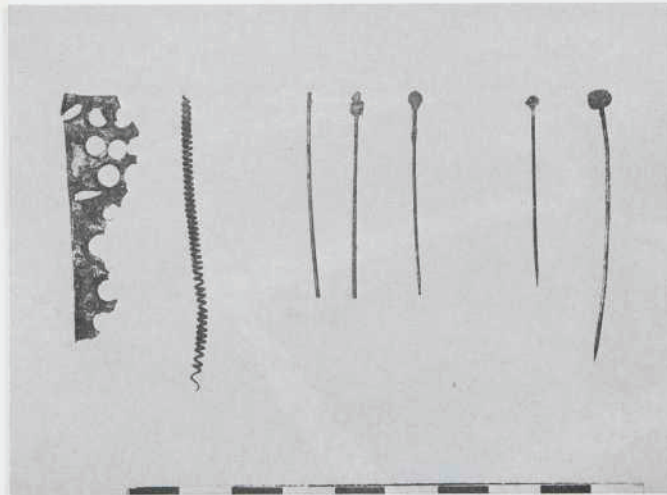
Afb. 24 Dordrecht. De productiegang in een 14e-eeuwse speldenmakerij. Overblijfselen gevonden in een van de 'werkplaatsen'. Links een plaatje koperblik waaruit de schijfjes voor de koppen gestansd worden en in een spiraal opgedraaid koperdraad. Midden het maken van de kop aan een eindje recht afgesneden koperdraad. Rechts spelden met aangevijlde scherpe punt. Foto ROB.

matige paarsgewijze positie, maar van de constructie van de opstand waren nauwelijks resten achtergebleven. Enige malen waren de staanders met rechte onderkant gefundeerd op houten poeren. Een enkele keer bevond zich nog in de wand een liggende plank met een groef aan de bovenzijde, waarop men een houten wand denken kan. Slechts op één plaats lukte het ook de voorgevel langs de straat vrij te leggen, waardoor een totaal grondplan van  $8 \times 4$  m ontstond (Afb. 23). Verschillende bouwfases konden in deze eenschepige bouwwerkjes geconstateerd worden. Over de functie bestaat geen zekerheid. Voor woondoeleinden lijken de bouwsels enerzijds te licht, anderzijds missen zij daarvoor ook de gebruikelijke toevoegingen zoals een haard, een kelder, putten e.d. Voorlopig willen wij in deze bouwsels loodsvormige werkplaatsen zien, die aaneengerijd loodrecht op de Heer Heiman Suisstraat waren gebouwd. Begeleidende vondsten van afval hier en daar wezen ook op een ambachtelijk gebruik (Afb. 24).

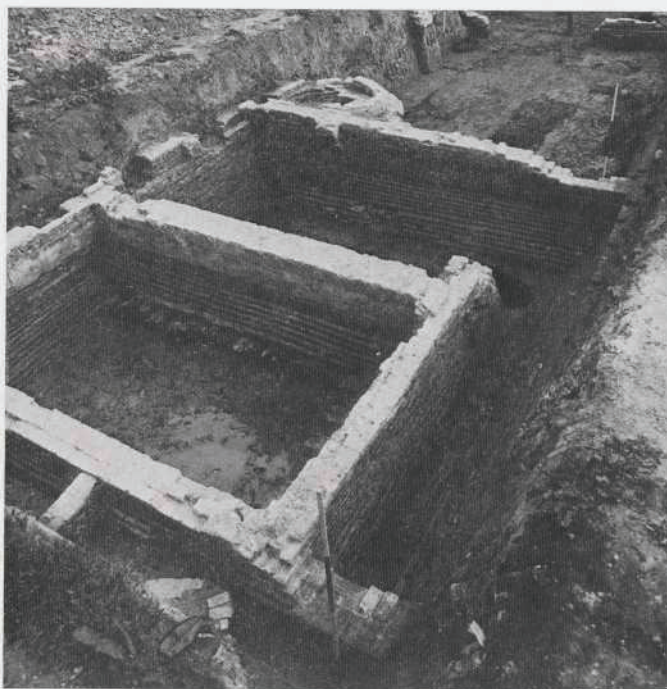
Afb. 25 Dordrecht. Woontoren gezien vanuit het zuidoosten. Binnen de grote en diep gefundeerde oorspronkelijke rechthoek is links een kleinere en gedeeltelijk hoger gefundeerde onderverdeling aangebracht. Op de pleisterlaag binnen deze laatste zijn twee vloerniveaus te onderscheiden. Bij het bovenste niveau behoort de later aangebouwde traptoren buiten de grote omtrek. Foto ROB.

De bebouwing op deze nieuwere ophoging bestond aanvankelijk alleen uit een geïsoleerd bakstenen gebouw van respectabele afmetingen (6.75 × 7.50 m), als een soort vrijstaande woontoren (Afb. 25). Ook hier weer een gefaseerde opbouw: minsten vier bouwfasen, een drietal vloerniveaus (op 0.75, 1.35 en 1.55 m + NAP) en een gebruiksduur vanaf de 15e tot vermoedelijk in de 17e eeuw. Naam noch geschiedenis van dit bouwwerk zijn, op het moment dat dit voorlopig verslag geschreven wordt, bekend.
