Bouwhistorische verkenning van de

Oranjerie Weizigt

Oktober 2009

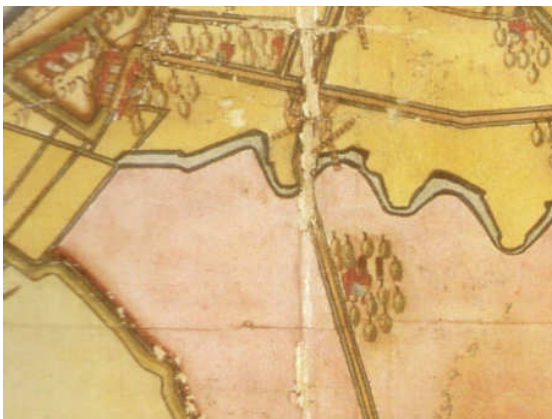
1611, Jansz & Schellincx. Het gebied ten zuiden van de stad Dordrecht is in 1603 officieel ingepolderd en in gebruik genomen. Het kronkelende riviertje is de Boerenkil. De kaarsrechte weg is de Krispijnseweg, toen nog Spuiweg.

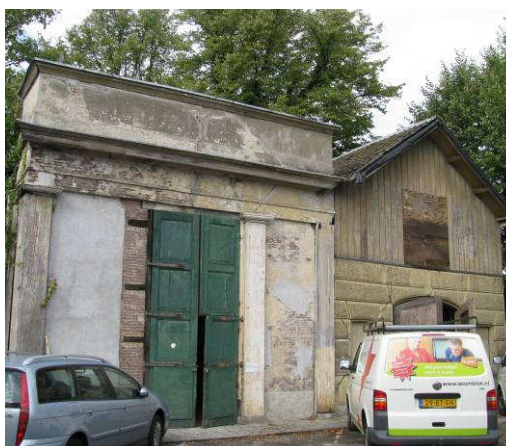
De oranjerie van Weizigt bestaat eigenlijk uit twee delen: de oorspronkelijke oranjerie en het later aangebouwde washuis (afb.2). De oranjerie is een rechthoekig gebouw van ongeveer 6 x 12 meter. Het bestaat uit één bouwlaag in neoclassicistische stijl met een flauwhellend zadeldak achter een hoge kroonlijst rondom. De nok is afgedekt met zink, evenals de kroonlijsten. Het noordelijke dakschild is gedekt met gesmoorde Hollandse pannen (afb.3). Het zuidelijke dakschild heeft vijf platliggende ramen in houten kozijnen en is daartussen gedekt met zink. Dit is vrij uitzonderlijk, de meeste oranjerieën hadden alleen grote ramen of glazen deuren in de zuidgevel, maar niet op het dak. Dakvensters werden wel geplaatst als er veel exotische planten werden gehouden die erg veel warmte nodig hadden.

Afb. 2 – Oranjerie en washuis, oostzijde.

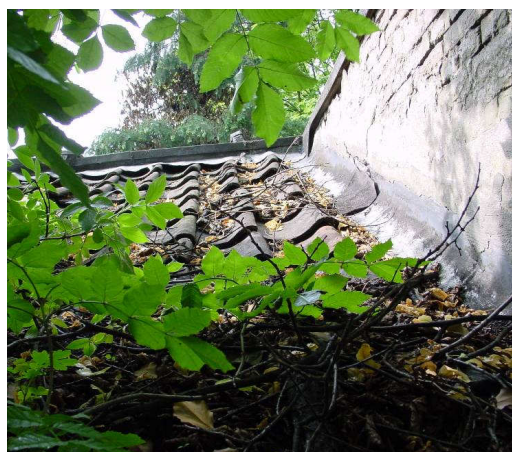
Afb. 3 – gesmoorde Hollandse pannen

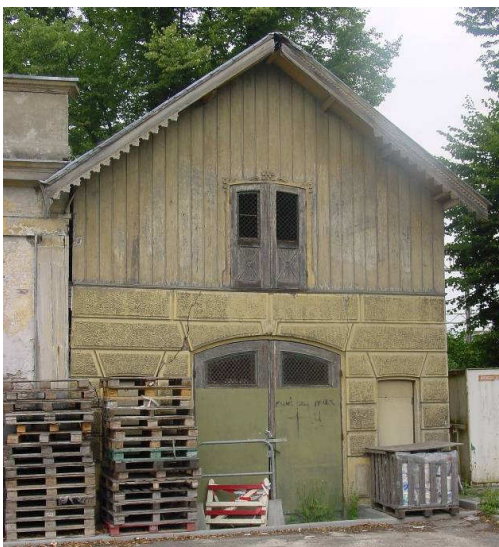
Tegen de noordwand (de rechter zijgevel) van dit gebouw staat het washuis, dat is gebouwd in chaletstijl. Het heeft een kleinere rechthoekige plattegrond van ca. 6 x 11 meter, die aan de achterkant iets terugspringt ten opzichte van de oranjerie, en bestaat uit twee bouwlagen waarvan één in de kap met zadeldak. De geprofileerde windveer met dito makelaar is verdwenen (afb.4).

Afb. 4 – het washuisje

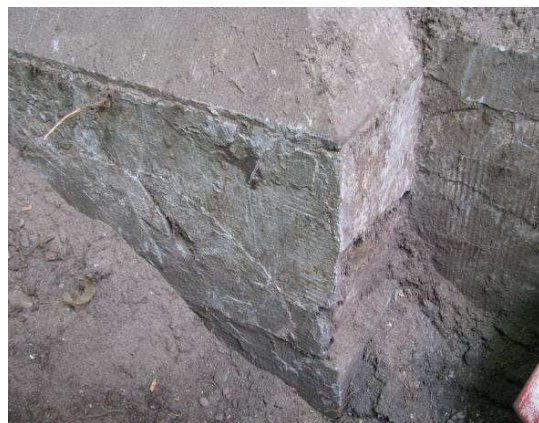
De oranjerie is gefundeerd op staal. De grond rondom, met name aan de achterkant, is in de loop van de jaren opgehoogd, waardoor het basement van de hoekpilasters geheel onder het maaiveld is komen te liggen. Onderzoek door de studenten van de Hogeschool Rotterdam toont aan dat het basement bestaat uit metselwerk in rode baksteen, dat bekleed is met gefrijnd stucwerk (afb.5). Het basement bestaat uit een rechthoekige voetplaat die is afgedekt met een torus. De fundering hieronder loopt recht naar beneden, hoe diep de fundering steekt is niet aangetoond.

Afb. 5 – fundering van de oranjerie. Hoek westzijde.

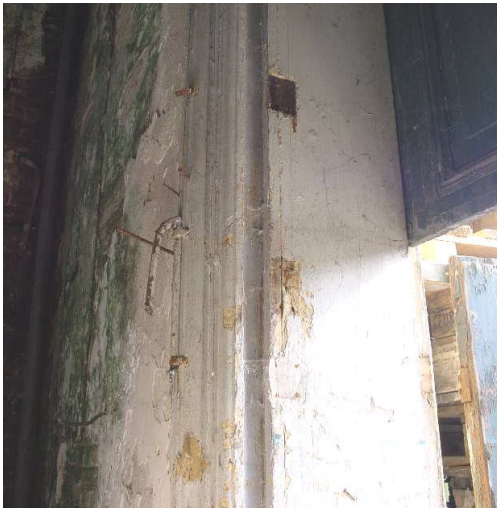
wat nog te zien is aan de kwartronde nekspinning (afb.6). Deze zgn. binnendeuren zijn niet meer aanwezig (afb.7). De deurstijlen rusten op hardstenen neuten met frijnslag, de pilasters op hardstenen basementen, ook met frijnslag (afb.8). Omdat de linker pilaster naast de deur is verdwenen, is de bevestiging zichtbaar: met doken in het hardstenen basement (afb.9).

Afb. 6 – halfronde nekspinning van de (verdwenen) binnendeuren aan de oostzijde. Deze dienden voor extra isolatie in de winter.

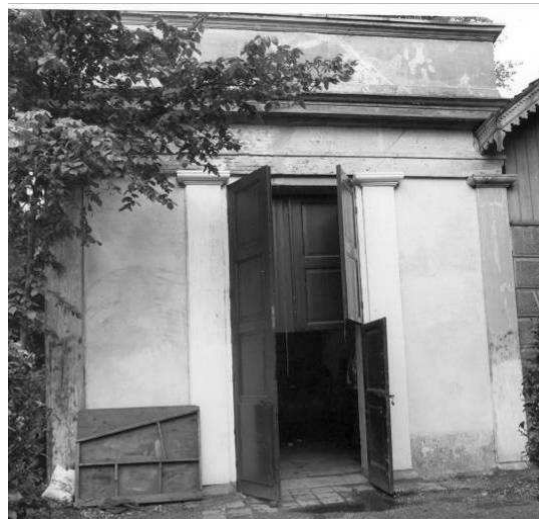
Afb. 7 – oude afbeelding van de RDMZ waarop de dubbele deuren nog aanwezig zijn

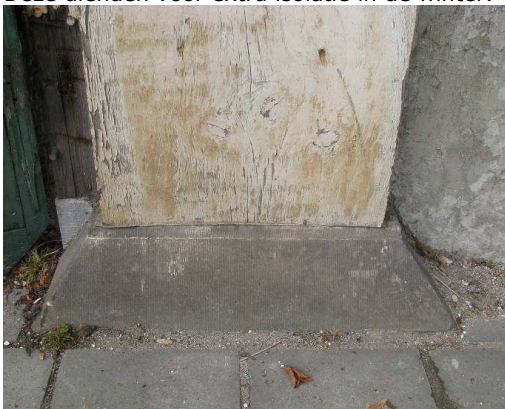
Afb. 8 – pilaster met hardstenen basement

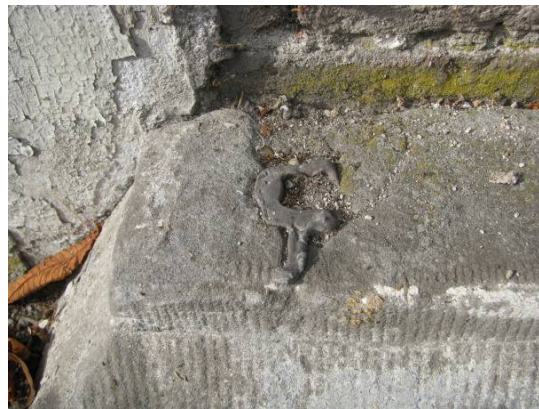
Afb. 9 – doken voor bevestiging van pilasters

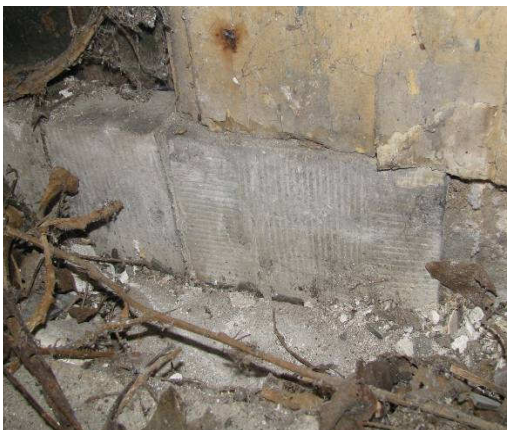
Afb. 10 –pilasters rusten op hardstenen neuten

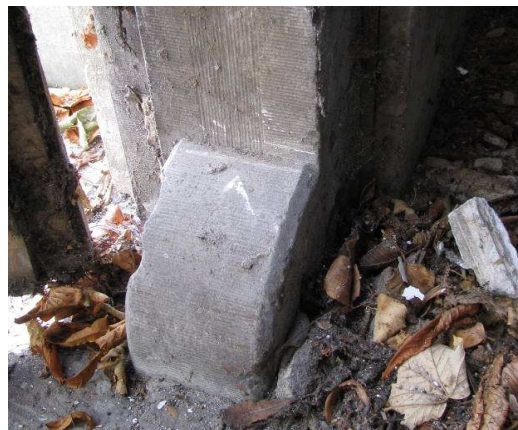
Afb. 11 – hardstenen gefrijnde neuten

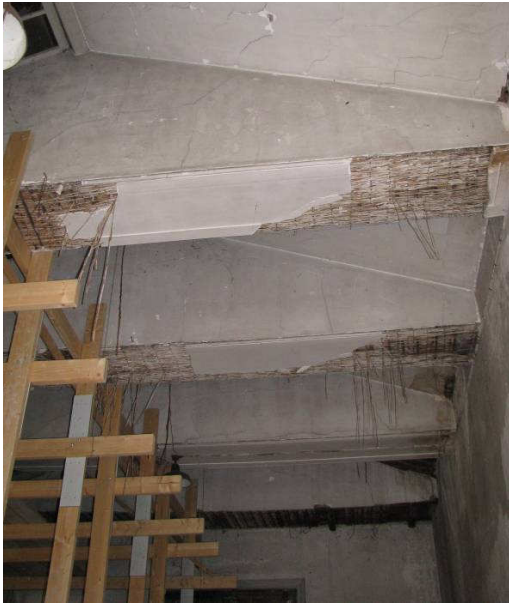
De orangerie heeft een zadeldak dat gedragen wordt door trekbalen, die afgewerkt zijn met een pleisterlaag op houten latten en riet (afb.12). De vijf houten dakramen (3x3) op het zuidelijke dakschild zijn afgedekt met een extra glasplaat van draadglas, een voorloper van dubbelglas (afb.13).

Afb. 12 – orangerie, kapconstructie met trekbalken die afgewerkt zijn met een pleisterlaag op houten latten en riet.

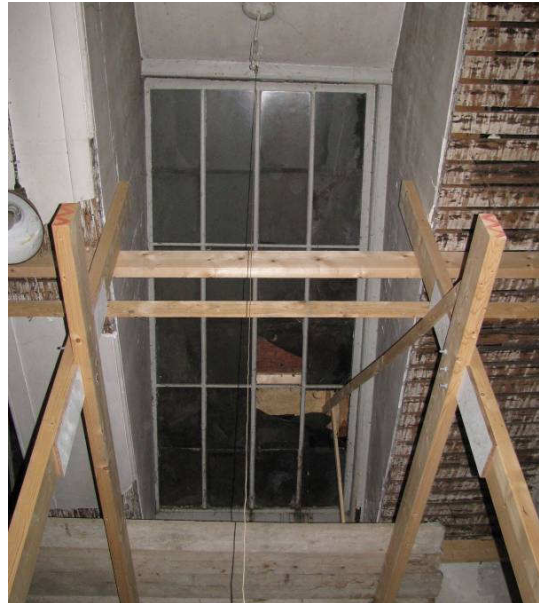
Afb. 13 – houten dakramen orangerie

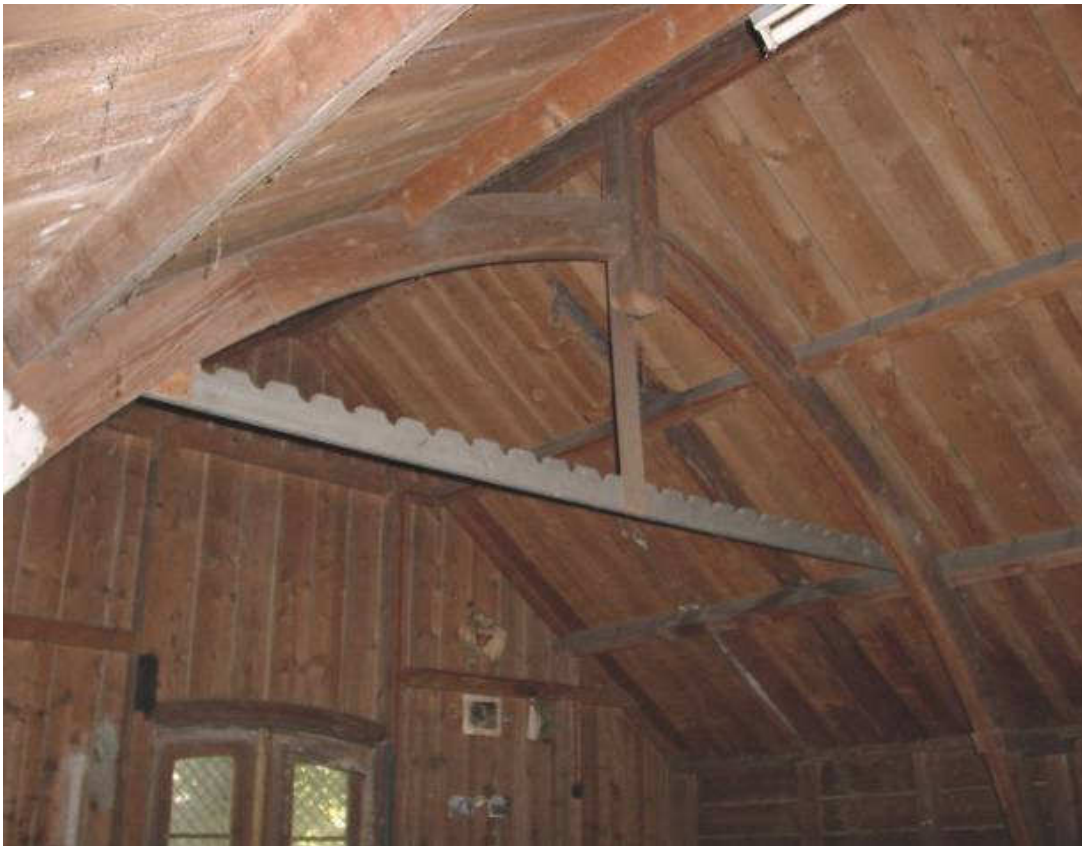
Het washuis heeft een volledig houten kapconstructie met schenkelspanten, die opgebouwd zijn uit kwartcirkelvormige bogen van twee lagen schenkels. De spantbogen lopen langs een hoge borstwering naar beneden waar ze met blokkelen aan de muurplaat verbonden zijn. Een makelaar verbindt de nok aan de boogspanten. De makelaar is verbonden met een hanebalk waarop halve rondingen zijn uitgesneden: hierop werden ronde stokken gelegd om de was te drogen. Het houten dakbeschot rust op horizontale gordingen (afb.14).

Afb. 14 – zolderverdieping washuis

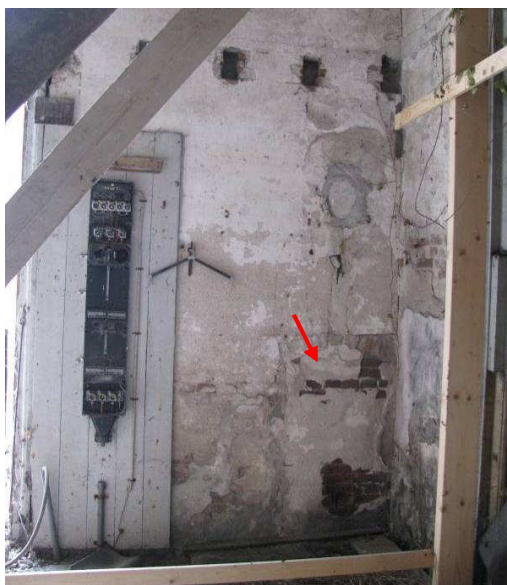
In de voorgevel (oost) is een dichtzetting van een lage doorgang met segmentboog zichtbaar (afb.15). Op ca 3 meter hoogte bevindt zich in deze muur een horizontale rij gaten van 9,5 x 15 cm. Deze zijn in een latere fase uitgehakt in het metselwerk, erboven en ernaast in de zuidmuur zijn sporen van balken of planken dragers zichtbaar. Vermoedelijk is hier een hoge etagère geweest voor kleinere planten.

Afb. 15 – oranjerie oostgevel, dichtzetting

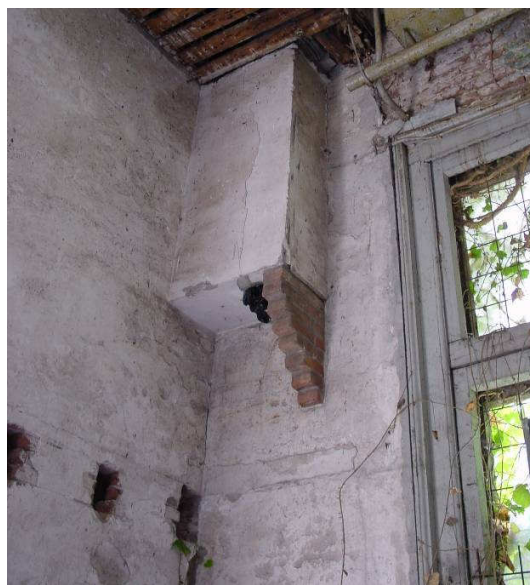
De etagère kon via een trap bereikt worden (afb.16).

Afb. 16 – locatie van de etagère

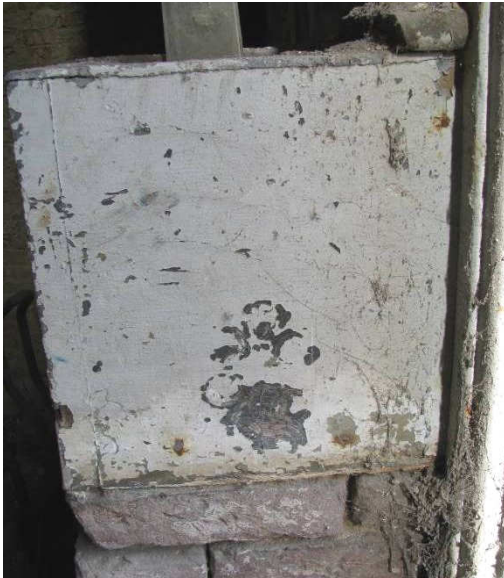
In het linker deel van de oostmuur is, naast de dubbele deur met binnenluiken, een kraantje met waterbak/afvoer (afb.17). In het bestek wordt gesproken van een pomp. Mogelijk zijn dit de restanten daarvan.

Afb. 17 –waterbak

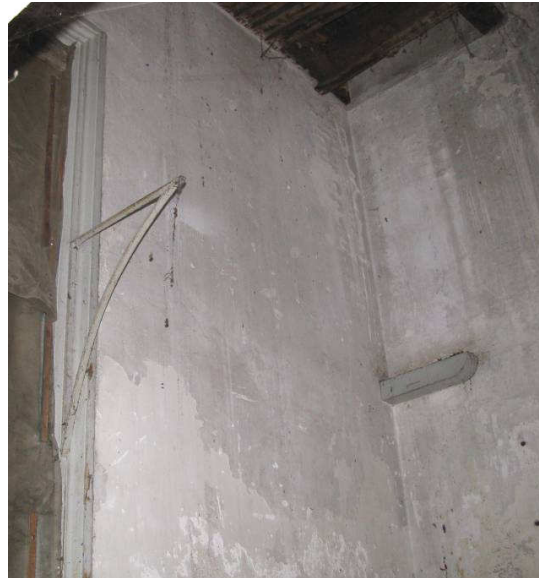
De achterkant van de oranjerie is ook aan de binnenkant nagenoeg identiek aan de voorkant, alleen heeft deze geen ingezette loopdeur en is hier geen laag poortje in de hoek van de gevel gemaakt. Tegen de deurstijlen zijn ter hoogte van het kalf twee driehoekige gietijzeren dragers bevestigd, op dezelfde hoogte zit aan de muur links en rechts in de hoek een houten drager. Hier kunnen ook etagèreplanken gezeten hebben voor kleinere planten en hangplanten (afb.18).

Afb. 18 – houten dragers

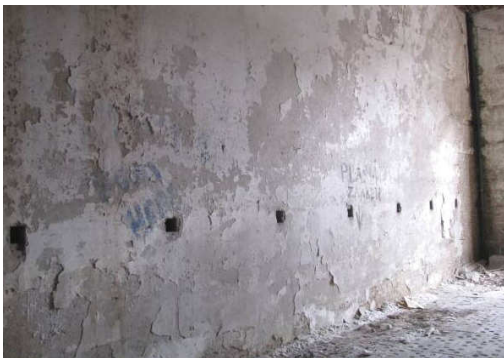
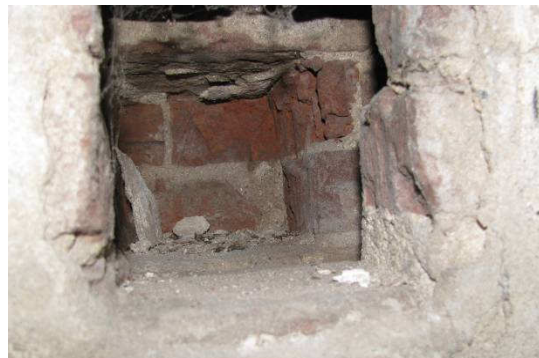
Afb. 19 – rij muuropeningen in de oranjerie

Afb. 20 – detail van afb. 19

Rechts is de noordmuur. Deze heeft geen muuropeningen, op een rij gaten van 9,5 x 10 cm na, op ca 1 meter hoogte. Deze steken tot diep in het tweede spouwblad door. Vermoedelijk hebben hier houten dragers gezeten voor een etagère. De lage winterzon kon zo de daarop staande kleinere planten toch nog verwarmen. De gaten lijken in een latere fase uitgehakt te zijn in het oorspronkelijke metselwerk. Rechts in de muur is in de hoek met de voorgevel een dichtzetting van wat een toegang lijkt te zijn geweest naar het washuisje. Bovenin de muur is een horizontale bouwnaad zichtbaar, waarvan de functie onbekend is (afb.19 + 20).

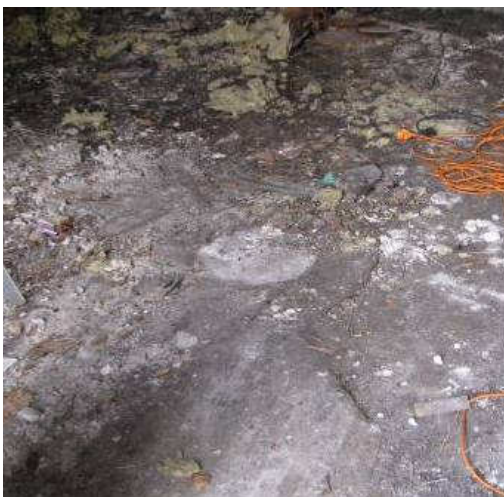
Afb. 21 – vloer van het washuis, met in het midden de afvoergoten en putje voor het vuile waswater

Het voorste vertrek van het washuisje heeft een bakstenen vloer die gelegd is in vier kwadranten die uitkomen in een cirkelvormig putje in het midden van de ruimte. De kwadranten zijn opgevuld met gele stenen in Dordts formaat, de randen zijn enigszins verdiept gelegd met rode Dordtse stenen, waarlangs het waswater afgevoerd kon worden naar het putje in het midden (afb.21).

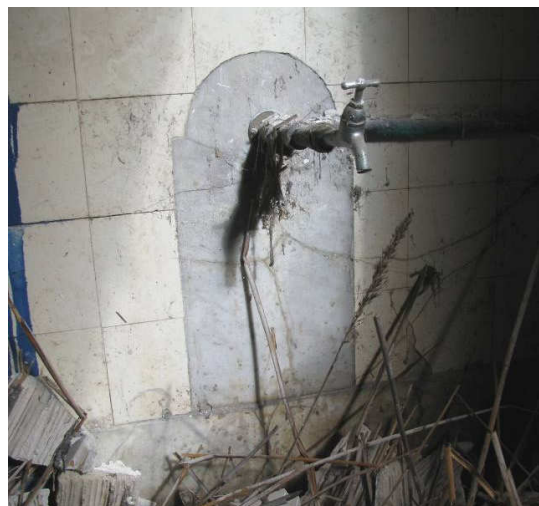
Afb. 22 – kraantje met marmere spatplaat

Rondom hebben de muren een marmeren plint, met in de rechter zijmuur een kraantje waarachter een marmeren spatplaat die is aangevuld met gele tegeltjes (afb.22). Boven deze natuurstenen plint is nog een gestucte plint aangebracht (afb.23). De deur in de voorgevel heeft een hardstenen drempel en hardstenen gefrijnde neuten.

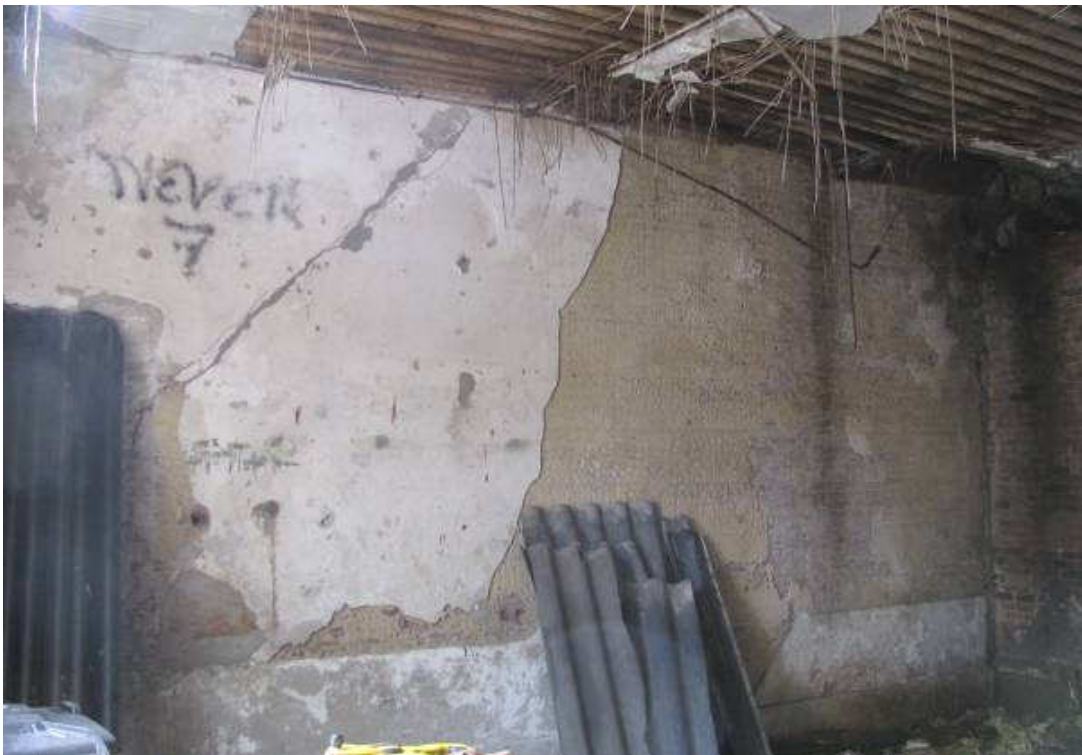
Afb. 23 – linker zijmuur van het washuis. Drie lagen stuc, rechtsboven is het oude trapgat nog zichtbaar.

De linker muur is gemene muur met de oranjerie. Bij de bouw van het washuis is de muur opnieuw gepleisterd, over de oude pleisterlaag in blokmotief heen. Halverwege de muur heeft de trap naar de zolderverdieping gezeten.

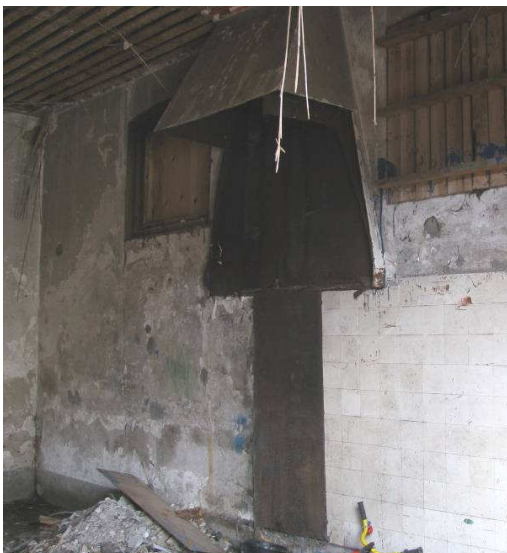
De stookplaats werd tegen de noordmuur gebouwd (afb.24). De schouw heeft een stalen boezem en een stalen haardplaat.

Afb. 24 – stookplaats washuis, rechter zijmuur

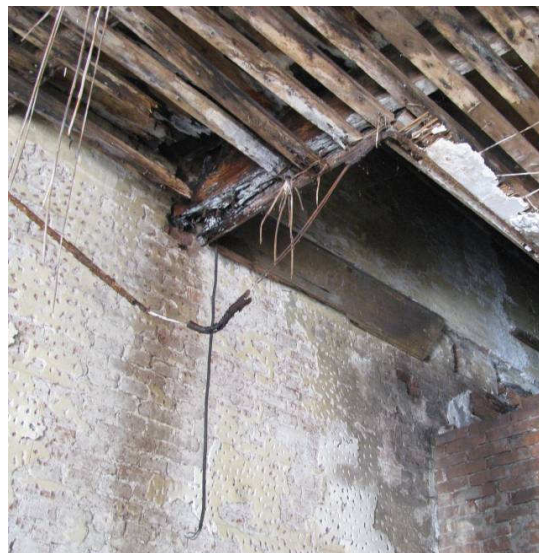
Het plafond bestaat uit een enkelvoudige balklaag die is opgelegd in de gemene muur met de oranjerie en in de rechter zijmuur (afb.25).⁵ De balken zijn afgedekt met latten waarop een stucplafond is aangebracht met profielrand en een (inmiddels verdwenen) groot middenornament. In 2003 heeft het Ingenieursbureau Dordrecht dit ornament beschreven en tevens gezorgd voor opslag.

Afb. 25 – enkelvoudige balklaag, opgelegd in de zijmuur van de oranjerie

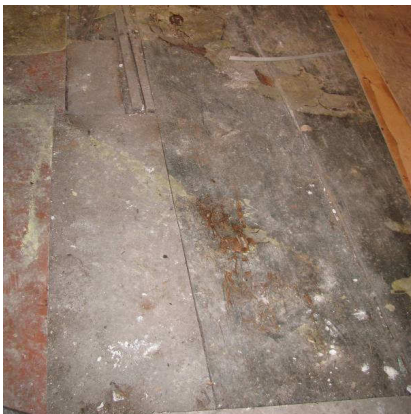
Afb. 26 – vloerdelen in de achterkamer washuis

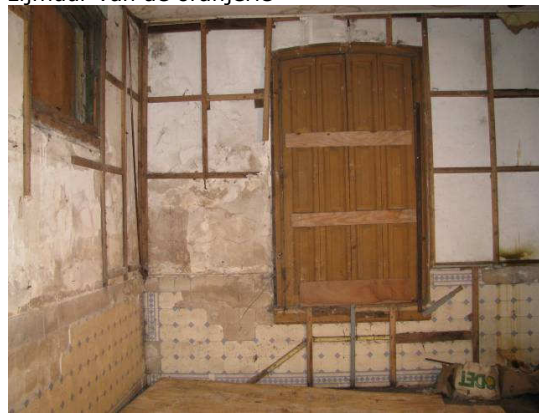
Het achtervertrek ligt enigszins verhoogd, en is via een doorgang met lichtgetoogde bovendorpel en een hardstenen drempel met twee treden te bereiken. Op de vloer liggen grote houten platen waaronder een houten vloer met brede delen, die bijna geheel verrot zijn (afb.26). Daaronder is een tegelvloer van betontegels met gaten aangetroffen. De wanden hebben een betegelde lambrisering, die deels verdwenen is. Daarboven stucwerk dat betegeld is geweest (afb.27). In de rechter wand is een groot laag raam, met binnenluiken. Aan de baksteen van de tussenmuur is te zien dat deze in een latere fase koud tegen de linker zijgevel is gezet, vermoedelijk had het washuis oorspronkelijk maar één groot vertrek (zie afb.25).

Afb. 27 – achterkamer washuis.
