Boren in Het Hof

CHRISTINE
WEIJS

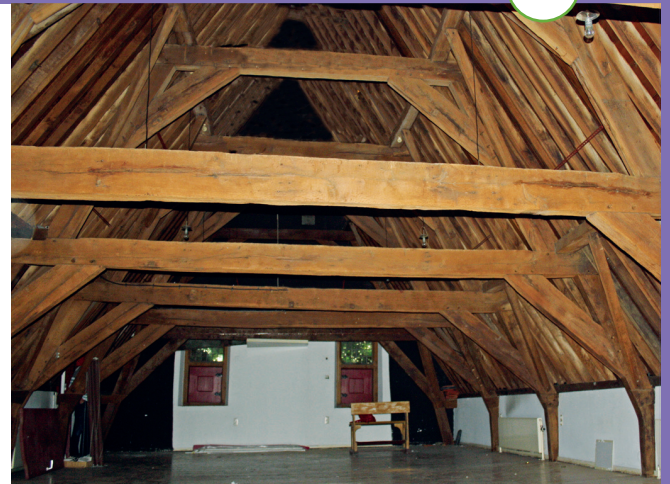
A

De kap van de Statenzaal in 2012

De kap van de Statenzaal blijkt iets ouder dan we tot nu toe dachten: het hout is gekapt in 1499 in België en noordwest Duitsland. Dat is 11 jaar vóór de brand van 1510. Dit biedt twee mogelijkheden: de brand brak niet uit in 1510, maar aan het eind van de 15de eeuw. Daarbij zou onder andere de toenmalige zomerrefter (nu Statenzaal) verwoest zijn en korte tijd later herbouwd met het hout uit 1499. De brand van 1510 heeft dan mogelijk op een compleet andere plek in het kloostercomplex gewoed.

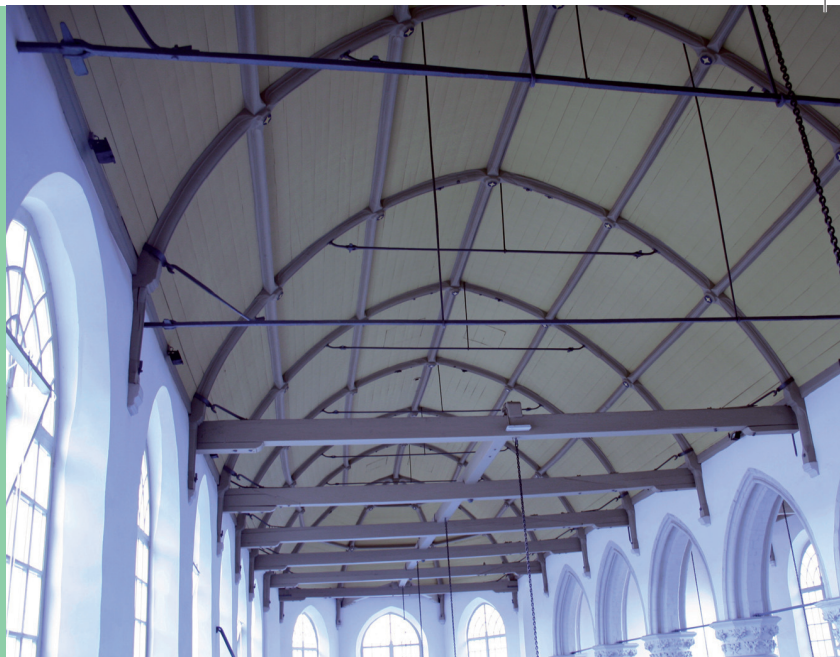
De zichtzijde van het tongewelf van de Augustijnenkerk

De dateringsresultaten van de kap van de Augustijnenkerk leverden ook een verrassing, maar in tijd juist de andere kant op. Die bleek een stuk jonger! Het hout is gekapt in 1541 en 1542 in noordwest Duitsland. Het is onwaarschijnlijk dat de broeders voor zo'n belangrijke kerk pas na ruim 30 jaar het dak hebben hersteld of juist nog een keer herbouwd. We moeten gissen: geldgebrek heeft misschien de broeders gedwongen tot een tijdelijk nooddak. Tot er genoeg was gespaard. <

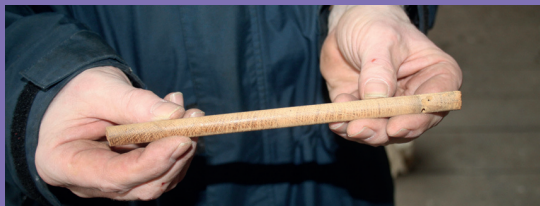
Een houtmonster

Dendrochronologie is een onderzoeksmethode voor houten constructies om vast te stellen in welk jaar het hout is gekapt. Soms kan zelfs worden bepaald in welk land of welke streek de boom stond. Voor het onderzoek wordt met een holle boor een stuk hout geboord uit bijvoorbeeld een spant van een kapconstructie, ter grootte van een stuk bezemsteel van 20 cm. Van dit monster worden de jaarringen gemeten en vergeleken met waarden die al bekend zijn van eerder onderzoek.

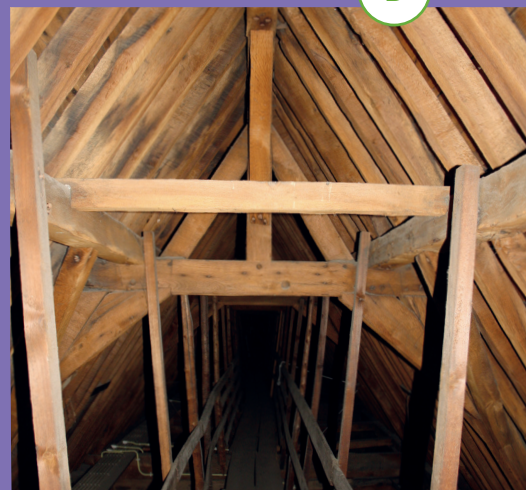
B

De kap van de Augustijnenkerk
