Wolwevershaven, noordkade

Dordrecht

Een archeologische waarneming tijdens renovatiewerkzaamheden

Dordrecht Ondergronds 75

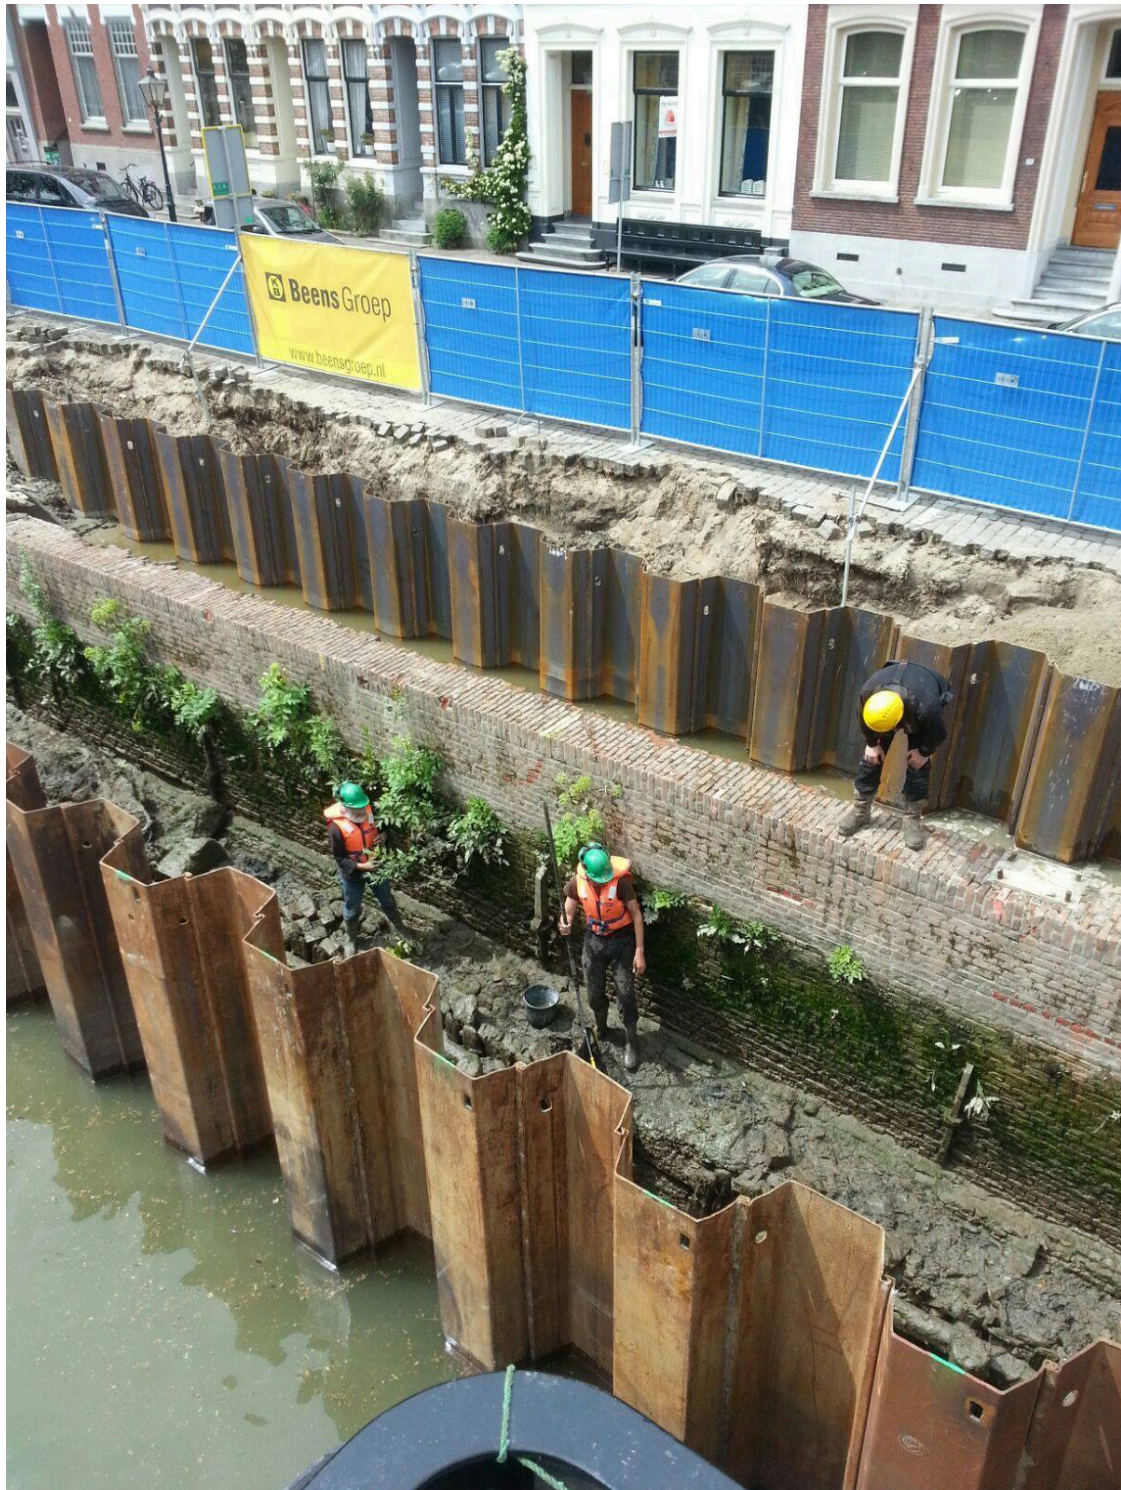
Een deel van het te vervangen stuk van de kademuur tussen de damwanden. Voorafgaand aan het droogpompen van de werkput worden waterdieren gevangen en weer in de haven uitgezet.

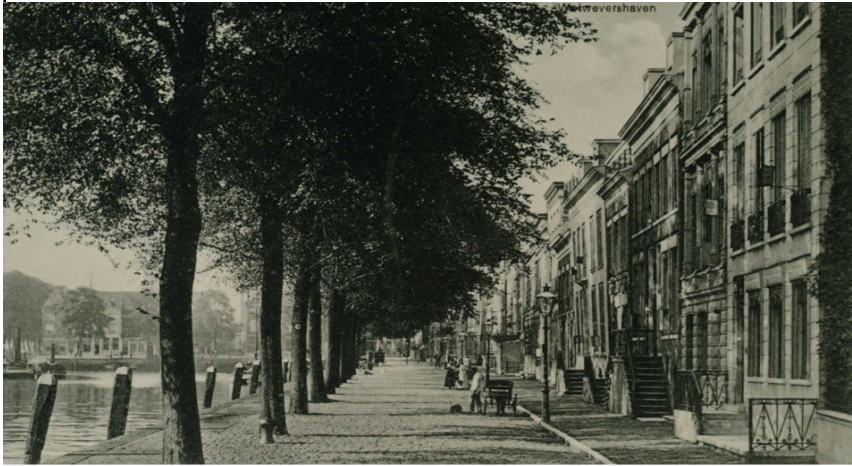
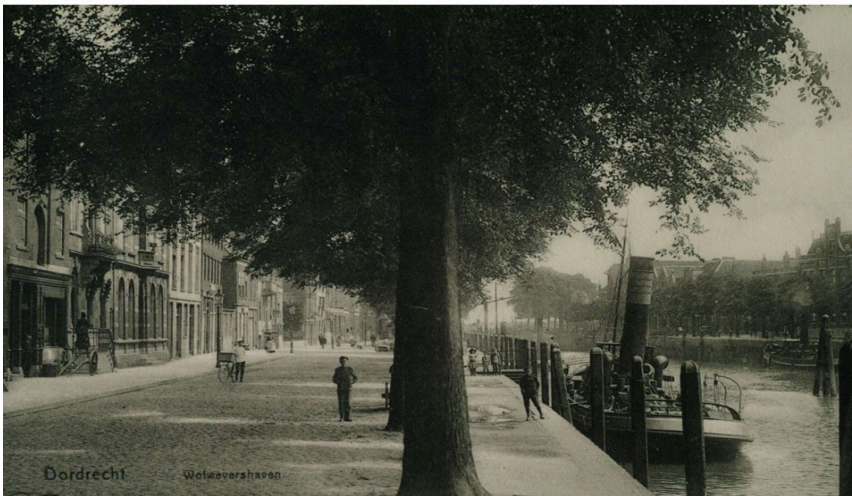
Afb. 6. Boven: de kade van de Wolwevershaven ter hoogte van het plangebied in 1889-1904, gezien in de zuidwestelijke richting van het Vlak (RAD inventarisnr. 552_405344). Boven: de kade van de Wolwevershaven in 1905-1911, ter hoogte van het Vlak gezien in noordoostelijke richting naar het plangebied (RAD inventarisnr. 552_405350). Naast de kasseien rijweg is een (klinker?) looppad aanwezig. Langs de kade lijkt een natuurstenen sluitband aanwezig te zijn.

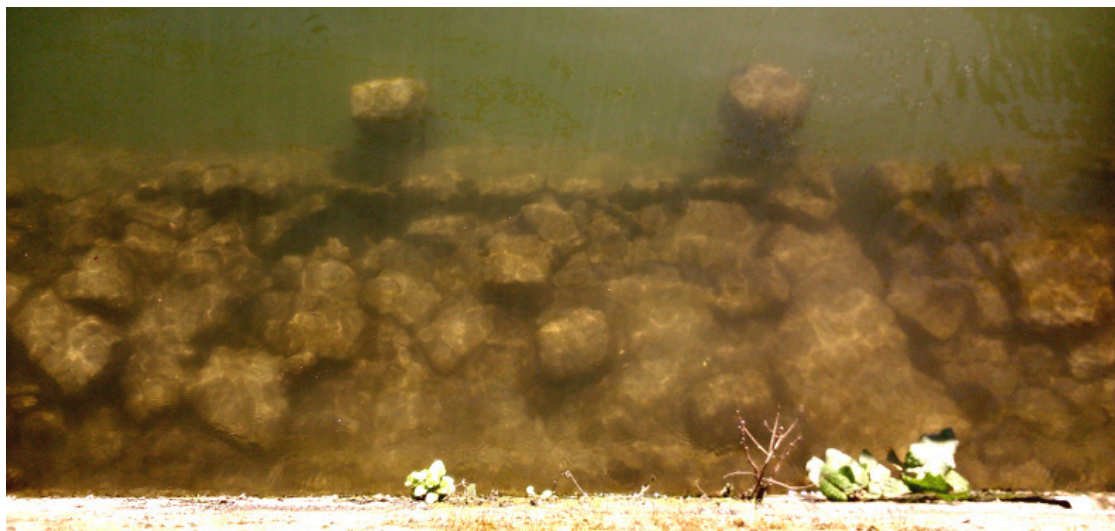
De teenwand bestaat uit een rij ingeslagen planken/balken die met één of meerdere horizontale gordingen aan elkaar zijn bevestigd. Daarvoor zijn nog verschillende zware palen ingeslagen om het geheel te ondersteunen. De zone tussen de kade en de teenwand is opgevuld met beton (en kasseien) (afb. 7).

Afb. 7. De teenwand uit 1906 in het water van de Wolwevershaven. Geheel onder is de rand van de kade te zien (Uit: Van Dijke & Hilgers 2014, figuur 4).

Het eerste document waarin wel deze kadesectie wordt besproken, betreft een bestekstekening uit 1906.⁵ Hierin wordt gesproken over het verstevigen van de bestaande kadeconstructie door het aanbrengen van een houten teenwand. Dit zal zijn gedaan omdat de kademuur ter plaatse waarschijnlijk beschadigd was of er sprake was van onderspoeding van de muur.

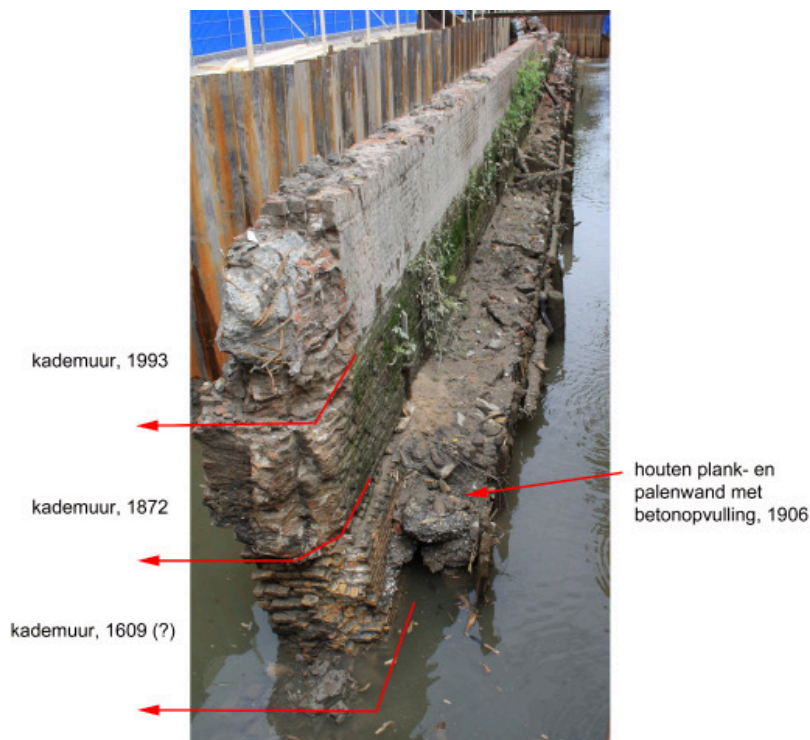
Afb. 9. Een dwarsdoorsnede en waterkant aanzicht van de verschillende kademuurfases in het plangebied gezien in de richting van het Damiatebolwerk.

Het diepst gelegen kademuurfragment bestaat uit gele bakstenen met een formaat van 16,5 x 8/9 x 4,5 cm. De kademuur is circa 90 cm dik en opgebouwd in een verspringend patroon van een laag koppen en een laag strekken. De onderkant is niet waargenomen, maar gedocumenteerd op basis van de informatie van de uitvoerder. De onderkant van de muur ligt niet veel dieper dan in afb. 8 is weergegeven, maar de exacte diepte is onbekend. De muur lag direct op een horizontaal geplaatste balk of balken met waarschijnlijk daaronder weer haaks geplaatste kespen.

Gezien de onderliggende houtfundering is dit waarschijnlijk een fragment van de oudste en oorspronkelijke kademuur van de Wolwevershaven uit 1609. De muur is tenslotte in 1872 afgebroken tot een diepte van circa 0,25 m – NAP.

Deze muurfase bestaat uit rode, oranje, gele en gemengde bakstenen met een formaat van 21 x 10 x 5 cm. Ook deze kademuur heeft een breedte van circa 90 cm en staat iets naar achter (inlandig) op de oudere kademuur. Deze is in hetzelfde verband als de oudste kademuur gebouwd, alleen de hogere niveaus bestaan uit iets verspringende lagen strekgeplaatste bakstenen.

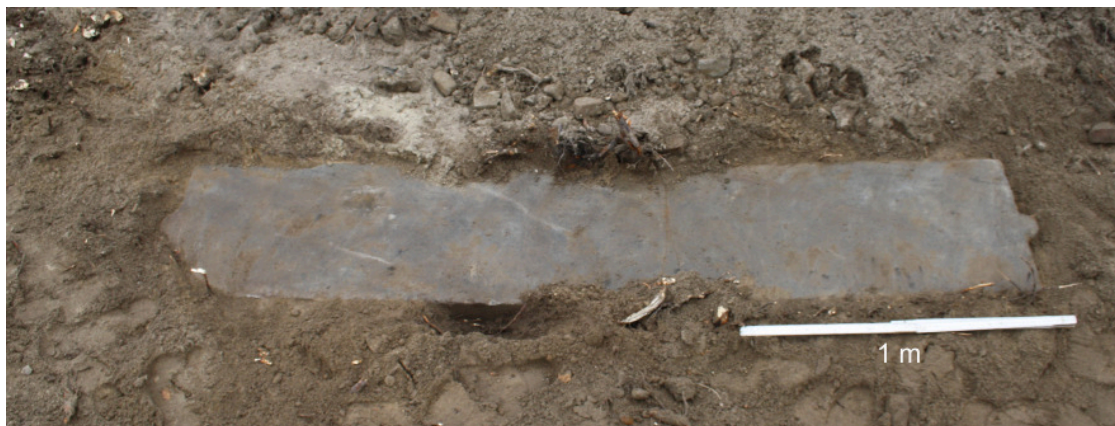
Gezien het baksteenformaat is er mogelijk veelvuldig gebruik gemaakt van hergebruikte oudere (16^e – eeuwse?) bakstenen. Dit is mogelijk in het bestek aangeduid onder de benaming 'oude steen'. In de grond achter deze muurfase zijn pijpenstelen en –koppen, roodbakkend aardewerk, witbakkend aardewerk, faience en een onderkant van een groene wijnfles (zogenoemde kattedek) aangetroffen.⁶ Het gaat om 17^e – 18^e – eeuwse vondsten. Bovenin het grondpakket is ten slotte nog een zware, natuurstenen sluitband gevonden. Deze is gemaakt van Belgische (blauwgrijze) hardsteen. Het heeft een formaat van 280 x 57 x 14 cm. Op de kopse zijden zijn twee uitstulpingen (van 13 x 5,5 cm) aanwezig waarmee het bandblok aan de naastliggende blokken gezekerd kon worden (afb. 10). Dit is waarschijnlijk één van de sluitbandblokken die zijn aangebracht bij de bouw van de kademuurfase uit 1872. Deze sluitband is te zien op de 19^e – en vroeg 20^e – eeuwse foto's van de Wolwevershaven (afb. 6).⁷

Afb. 10. Eén van de natuurstenen sluitbandblokken van de kadefase uit 1872, aangetroffen in het zandpakket achter de jongste kademuuraanpassing van 1993.

⁷ De sluitband is verzameld door Ingenieursbureau Drechtsteden met de intentie om het te gaan hergebruiken in de huidige nieuwe kade; als voorbeeld van hoe het er vroeger uitzag.

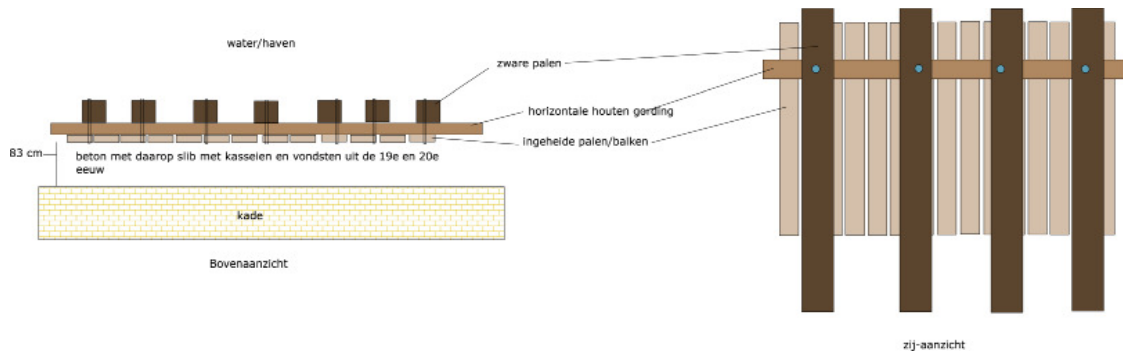
Op 83 cm voor de kademuur was in de haven de houten wand- met palen versteviging uit 1906 aanwezig (afb. 9 en 11). Het is gemaakt van vuren houten planken/balken die rechtop naast elkaar ingeslagen zijn. Ze worden bij elkaar gehouden door ten minste één horizontale houten gording. Het geheel is gestut door onregelmatig geplaatste zware houten palen. De tussenliggende ruimte is opgevuld met beton (Portland cement) met bovenop een laag slib met daarin veel kasseien en wat keramiek en pijparden pijpenresten uit de 19^e en 20^e eeuw.

De bovenzijde van deze verstevigingswand lag vrijwel op dezelfde hoogte als de bovenzijde van het restant van de oude 17^e – eeuwse kademuur. Het is waarschijnlijk dat men dit voornamelijk heeft aangebracht om deze oudste fundering nog wat extra bescherming te bieden.

Afb. 11. Een schematische weergave van de kade met de hout- en betonbescherming uit 1906, met links een bovenaanzicht en rechts een aanzicht vanaf het water gezien.

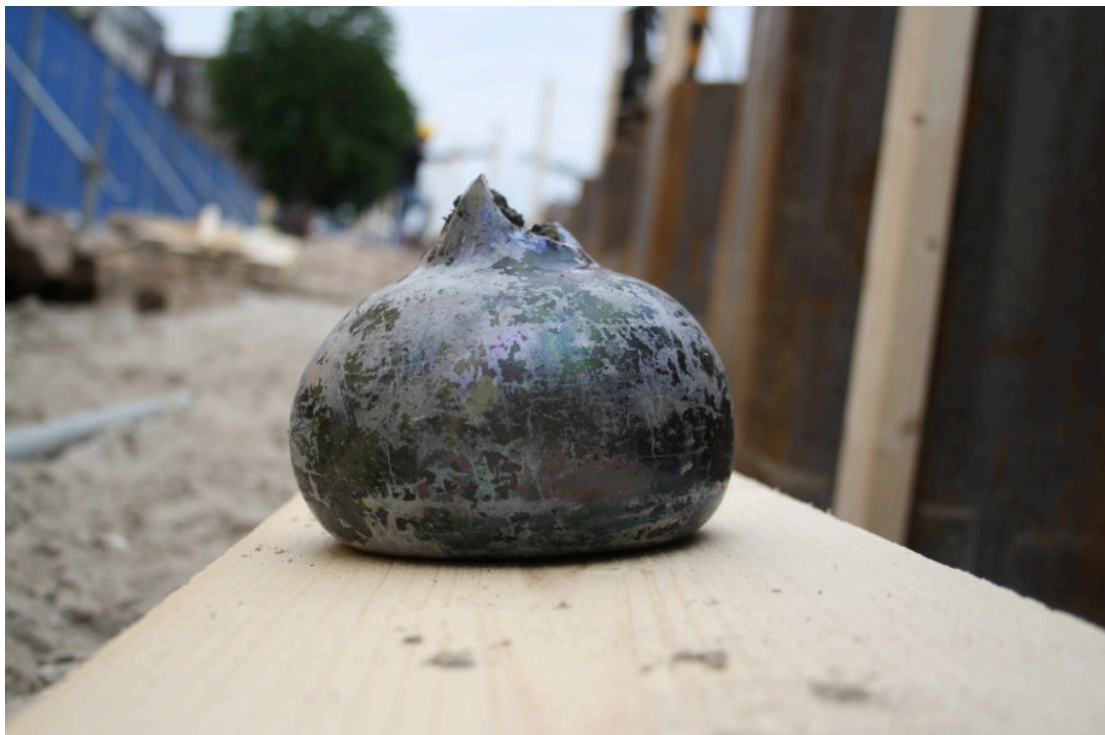
Een fragment van een 17e - 18e - eeuwse glazen wijnfles (kattekop) uit het ophogingspakket aan de binnenzijde van de kade.

⁶ De wijnfles is gefotografeerd. Er is geen vondstmateriaal verzameld.
