Dordrecht Ondergronds 42

Sint Jorisweg 76, schouwburg Kunstmin, gemeente Dordrecht

Een archeologische waarneming na vondstmelding.

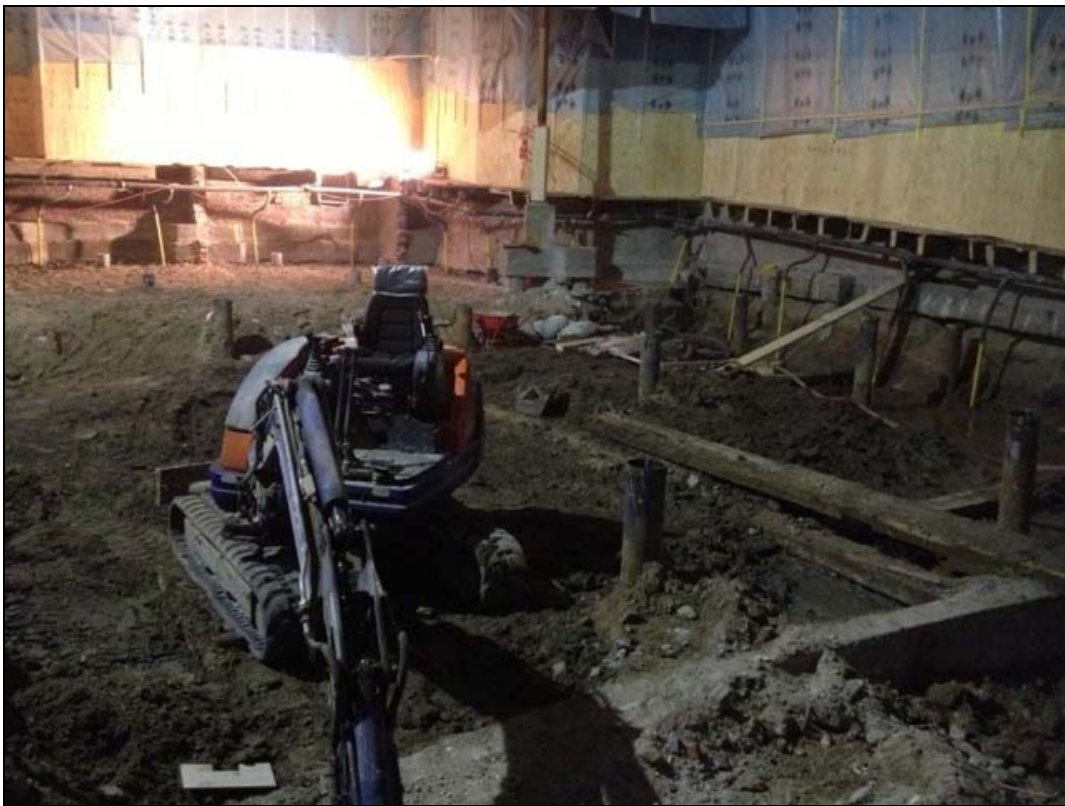
Overzicht van de graafwerkzaamheden in de grote zaal van de schouwburg Kunstmin (2013)

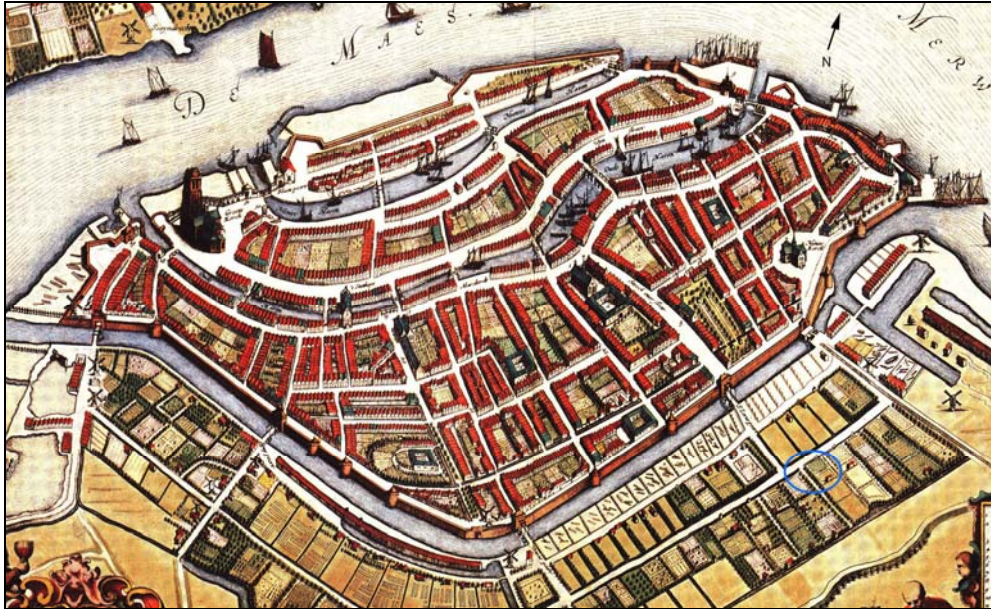
Afb. 2. Het plangebied (blauwe cirkel) bij benadering weergegeven op een uitsnede van de kaart van Janssonius uit 1640-1647. Het nieuw ingepolderde land waarin het onderzoeksgebied gelegen is, wordt gebruikt als stadstuin, bleekveld en houtstapelplaats.

Het plangebied ligt in de in 1603 gerealiseerde Oud Dubbeldamse polder en werd oorspronkelijk gebruikt als gebied voor moes- en siertuinen voor de stadsbewoners en als bleekterreinen (afb. 2).

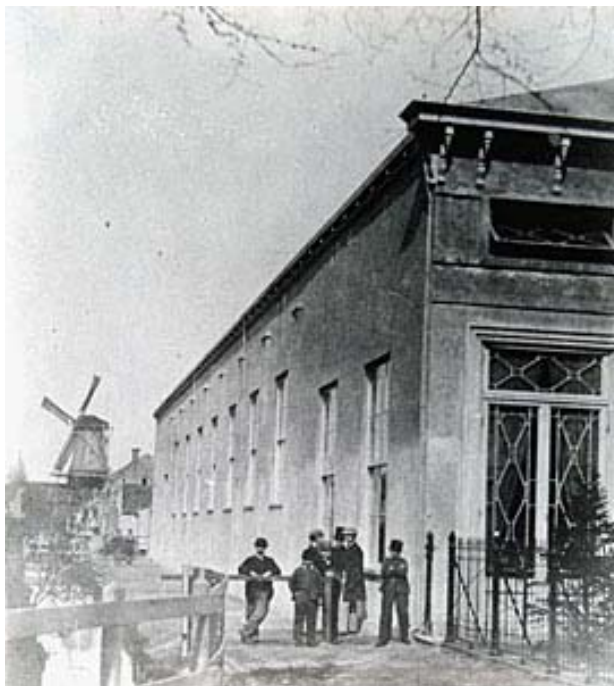
Afb. 5. De oudste bouwphase van theater Kunstmin op een foto uit 1865, gezien vanaf de Sint Jorisweg over het Matena's pad. Op de achtergrond is de molen Kijck over den Dijck te zien. (DiEP inventarisnummer 555_15286).

In 1864 wordt op de locatie het eerste pand van de Vereniging Kunstmin gebouwd (afb. 5). Dit theater lag vrijwel op dezelfde locatie als de huidige schouwburg, die na sloop van de oude in 1890 nieuw wordt gebouwd (afb. 5). Waarschijnlijk staat de huidige schouwburg grotendeels op het grondplan van haar voorganger.

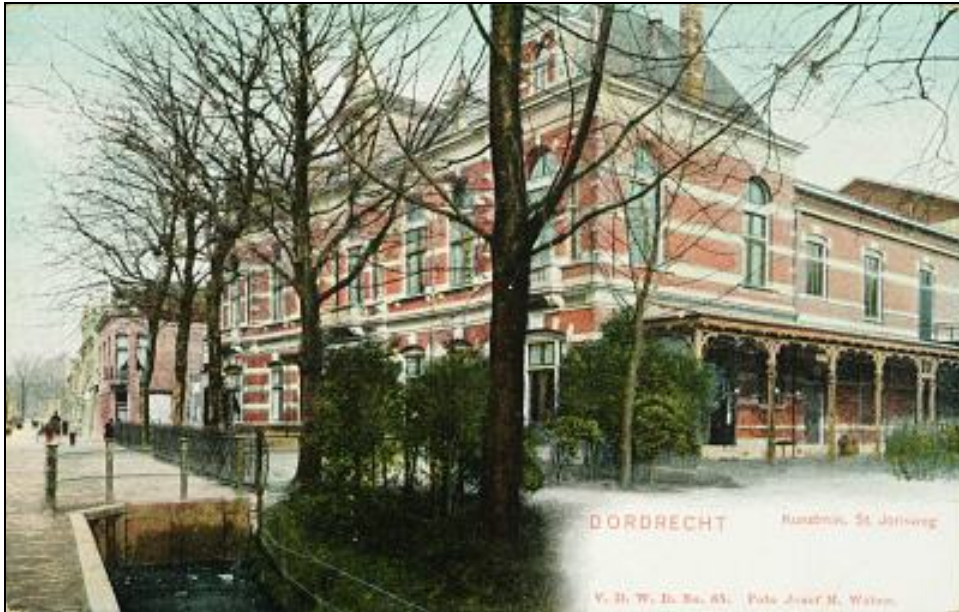
Afb. 5. De tweede bouwfase van schouwburg Kunstmin op een prentbriefkaart uit 1911, gezien vanaf de Sint Jorisweg in noordelijke richting. Op de voorgrond is nog een deel van een wegsloot te zien dat deel uitmaakte van de originele 17^e – eeuwse perceelsindeling. (DiEP inventarisnummer 52_401715).

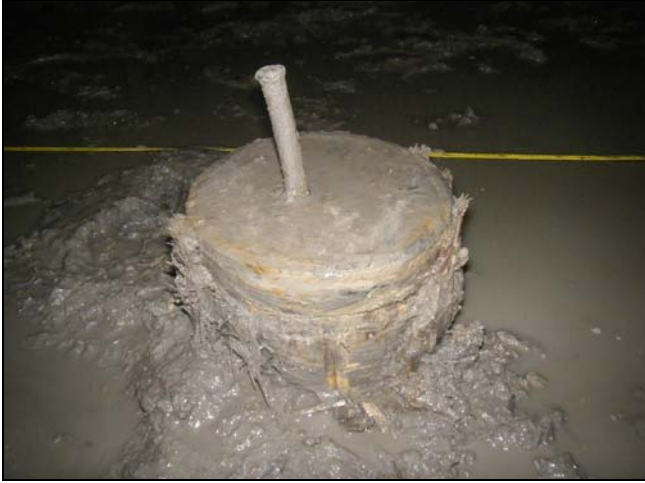
De houten funderingspalen hadden een diameter van ca. 20 cm. De palen zijn in de lengterichting aanwezig in raaien met een onderlinge afstand van 4 m. In de raaien zijn de palen aanwezig met een onderlinge afstand van ca. 1,7 m. De paalkoppen hebben een ijzeren ring die zal zijn aangebracht om het tegen splijten te beschermen tijdens het heien van de palen (afb. 7).

Afb. 6. Eén van de 19-eeuwse houten funderingspalen van schouwburg Kunstmin.

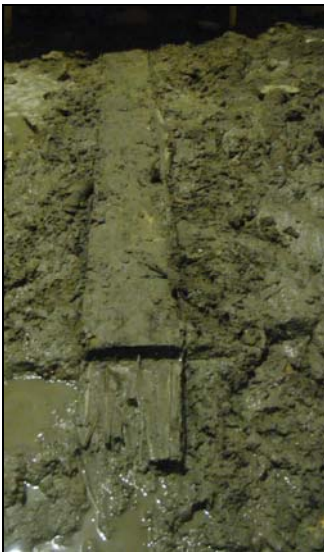
Over de lengte en breedte van de heipalen was een funderingsconstructie van houten balken aanwezig. Deze hadden een breedte van circa 28/30 cm en waren 15 cm dik. De balken lagen in een rechthoekig patroon met een afstand van 4 x 5 m. Als eerste zijn de dwars-georiënteerde balken op de koppen gelegd. Deze waren op iedere derde paal van de palen in de lengteraai aanwezig. Op de kruisingen van de balken waren ter hoogte van de koppen inkepingen van ca. 7,5 cm in de balken aanwezig, zodat ze in elkaar grepen (afb. 7). Vervolgens zijn de lengte-georiënteerde balken hier overheen gelegd en is de balkenconstructie is door middel van zware ijzeren nagels met een diameter van 2,5 cm aan de funderingspalen bevestigd. Op elke locatie van een funderingspaal zijn in de balken één of twee gaten geboord, waarna deze met een nagel in de kop van de funderingspaal is geslagen (afb. 6, 7 en 8).

Afb. 7. Eén van de 19-eeuwse dwars-georiënteerde funderingsbalken ter hoogte van een funderingspaal. In de inkeping is de ijzeren nagel te zien. De funderingsbalk in de lengterichting is hier (al) verwijderd.

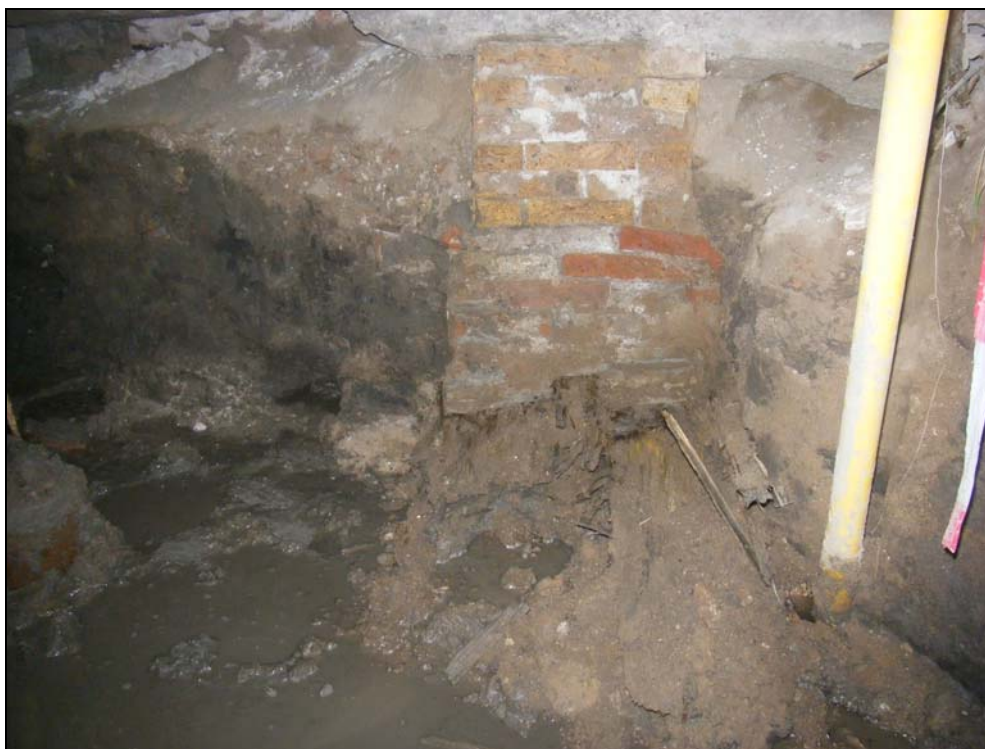
In het noordelijk deel van het onderzochte deel is in het profiel een muur waargenomen. Het gaat om een muur waarvan de onderkant bestaat uit rode bakstenen met een formaat van 23x?x4,5 cm en daarop een deel gele bakstenen (afb. 9). Mogelijk is er sprake van twee (19^e –eeuwse) bouwfasen.

Afb. 9. De muur S4 uit de bouwfase van Verheul uit 1890. De vondsten zijn afkomstig uit het kleipakket dat links naast (en onder) de muur te zien is.

De muur is gefundeerd op houten slieten die waarschijnlijk deel uitmaken van de balk(en)-op-paalfundering. De slieten liggen op dezelfde diepte en (zeer waarschijnlijk) liggen ze direct op de paalfundering. De top van de muur is afgebroken voor de constructie van een betonnen muurdeel dat kan worden toegeschreven aan de bouwfase van Van Ravesteijn uit 1939. Ten minste het bovenste deel van het muurwerk kan op basis hiervan toegeschreven worden aan de bouwfase van Verheul uit 1890. Of het onderste muurwerk deel heeft uitgemaakt van de oudere 19^e –eeuwse bouwfase is onduidelijk. Wel is duidelijk dat niet boven elke funderingsbalk een muur aanwezig is geweest. Op de houtfundering is over het algemeen een zandig kleipakket aanwezig waarin dierenbot, puin, een pijpaaarde pijpensteel en enkele metalen voorwerpen aanwezig waren.³ Dit zou kunnen suggereren dat de houten funderingsplattegrond tot de oudste bouwfase uit 1864 behoort. Voorlopig wordt echter aangenomen worden dat het aangetroffen funderingsplan van Verheul is en dateert uit 1890 (zie afb. 6).

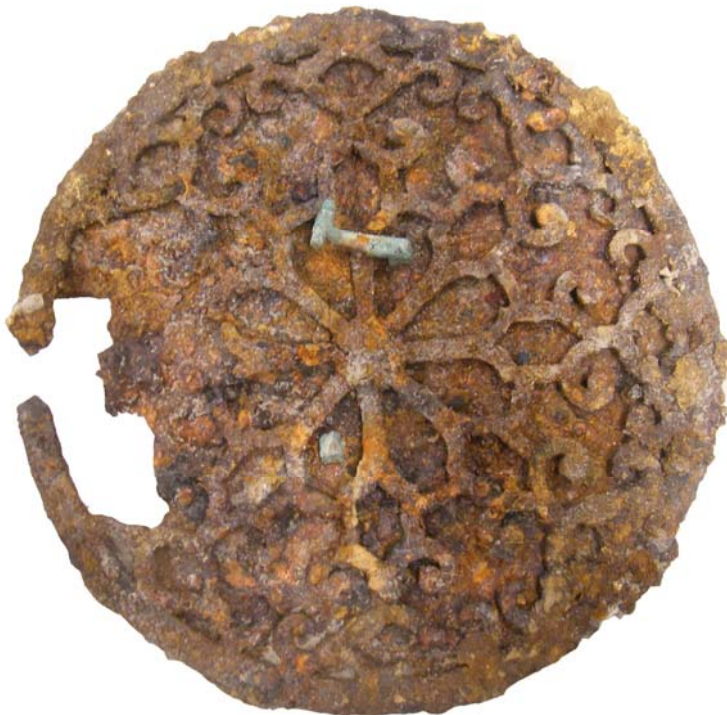
Het zijn een ijzeren ventilatierooster, een grote ijzeren vork en een klein ijzeren mes. Het ronde, opengewerkte ventilatierooster is gemaakt van smeedijzer in een floraal motief. Het heeft een diameter van 32 cm en is 0,8 cm dik. Aan de achterzijde is een ijzeren klep aanwezig met een centraal scharnier. Hierop zitten aan de voorzijde twee vermoedelijke handvatten van brons of koper waarmee de klep kon worden opgezet (afb. 10). Dit is vermoedelijk één van de ventilatierooster uit de oudste bouwfase van 1864.

Afb. 10. Het 19^e –eeuwse ventilatierooster met een diameter van 32 cm. Centraal zijn de twee (groene) bronzen of koperen handvatten te zien.

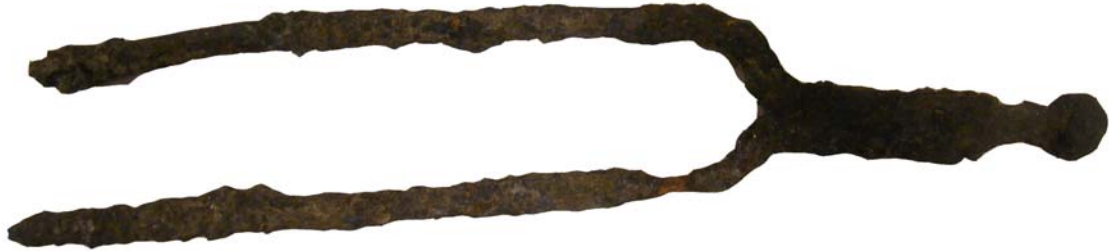
Het tweede ijzeren voorwerp is vork met greep met een totale lengte van 33 cm (afb. 11). De greep is 10 cm lang en heeft een ronde sierknop. Wat de functie van het voorwerp is geweest is niet duidelijk. Het object kan zowel in het ophogingspakket hebben gezeten dat is opgeworpen bij één van de bouwfases van Kunstmin, als in de opgebrachte grond voorafgaand aan de bouw van het theater. Mogelijk is de vork gebruikt in de periode dat het terrein nog moestuin was, tussen circa 1640 en 1864.

Afb. 11. De ijzeren vork met een lengte van 33 cm.

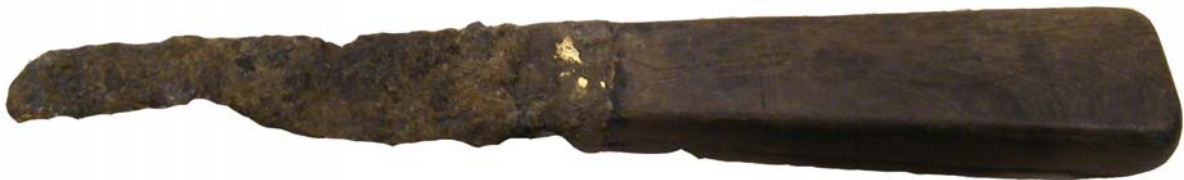
Het derde voorwerp is een mes met een ijzeren lemmet en een benen of hoornen handvat (afb. 12). Het lemmet heeft een lengte van 8 cm en het handvat is 9,5 cm lang. Op de overgang naar het lemmet is een messing verstevigingsband aanwezig. Ook dit mes kan uit het ophogingspakket komen of gebruikt zijn in de periode dat het terrein nog moestuin was.

Afb. 12. Het ijzeren mes met benen of hoornen lemmet.
