# **Restauratie en onderhoud in Dordrecht**

**Handleiding voor het behoud en herstel van monumentale  
waarden in Dordrecht**

Gemeente Dordrecht  
Sector Stadsontwikkeling – Monumentenzorg en archeologie  
Gew: Januari 2016

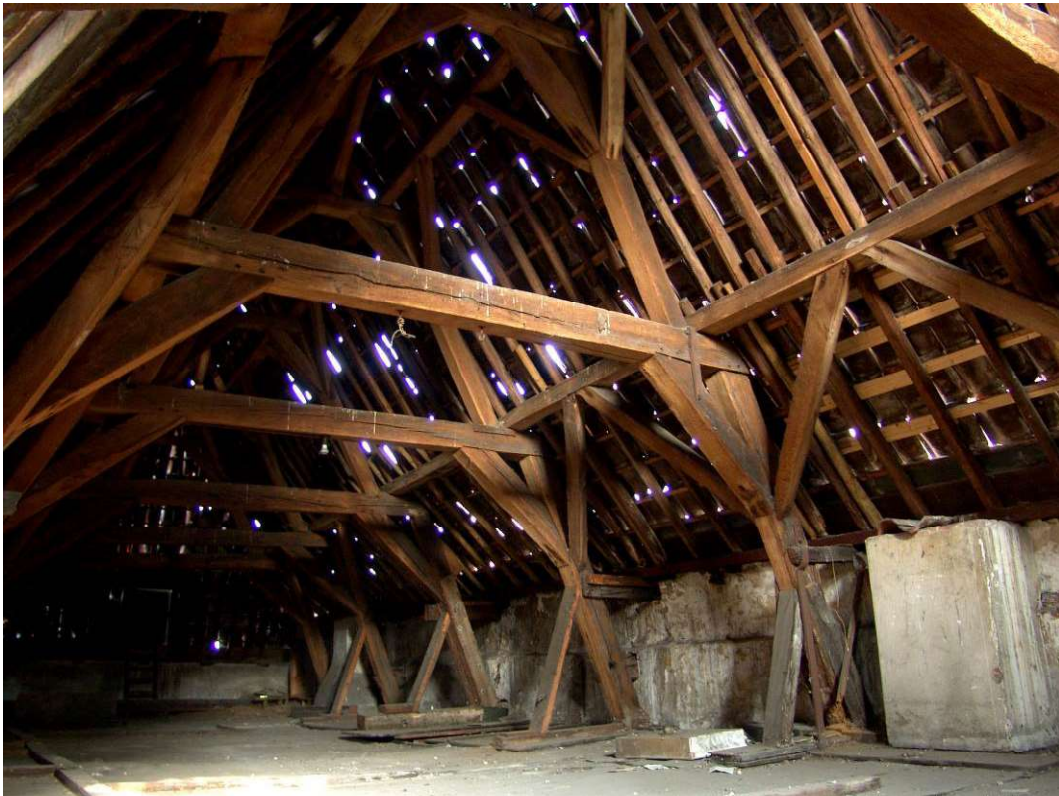
Afbeelding 3: Houten kap in het pand Roodenburch, Wijnstraat, Dordrecht.

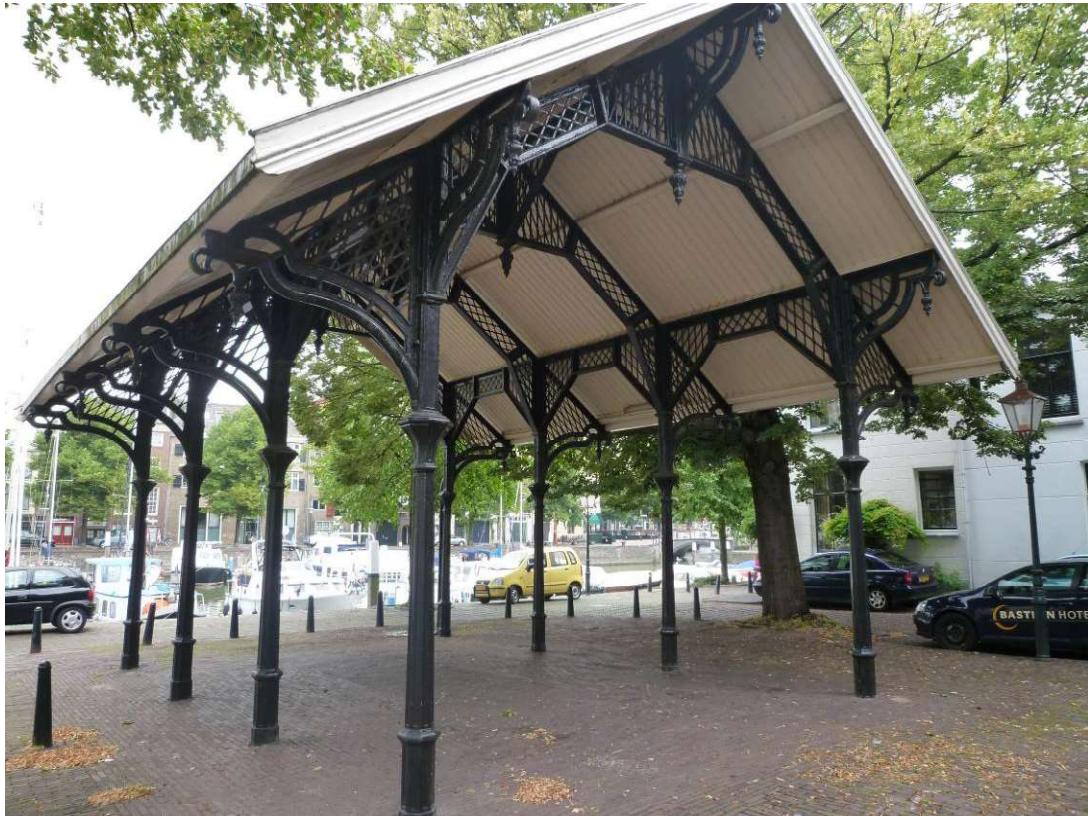
Afbeelding 4: Een ijzeren dakconstructie. Vismarkt, Dordrecht.

Maak onderscheid tussen gietijzer, smeedijzer en oude staalsoorten. Gietijzer is een materiaal dat een hoge toelaatbare druksterkte, maar een lage toelaatbare treksterkte heeft en bovendien bros is. Smeedijzer kan zowel druk als trek goed opnemen en is koud vervormbaar. Door deze grote verschillen in eigenschappen zijn ook de reparatietechnieken verschillend. Oudere staalsoorten lijken op smeedijzer, maar ook hierbij kunnen materiaaleigenschappen leiden tot verschillende reparatietechnieken.<sup>14</sup> De belangrijkste reparatietechnieken bij gietijzer zijn lassen (lastig!), deuken, 'metalstitching' en lijmen. Bij smeedijzer en staal is dat lassen, bouten en lijmen.

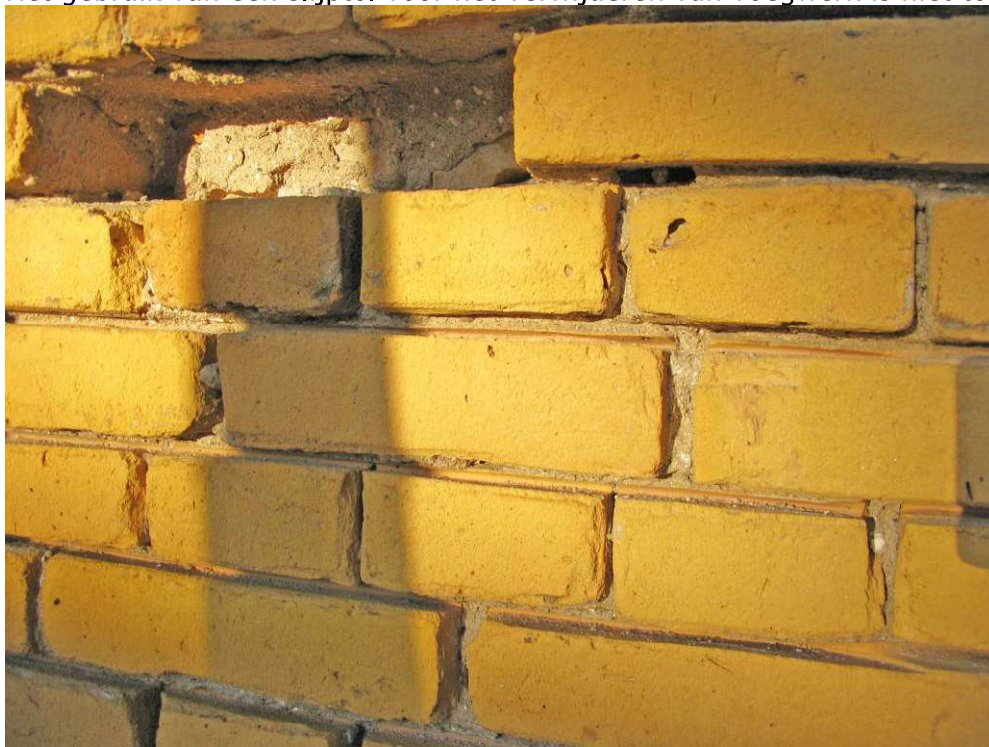
Afbeelding 6: Ernstig verminkt metselwerk door het met een slijptol verwijderen van voegwerk. Achtergevel van een pand aan de Museumstraat, Dordrecht.

Het gebruik van een slijptol voor het verwijderen van voegwerk is niet toegestaan.

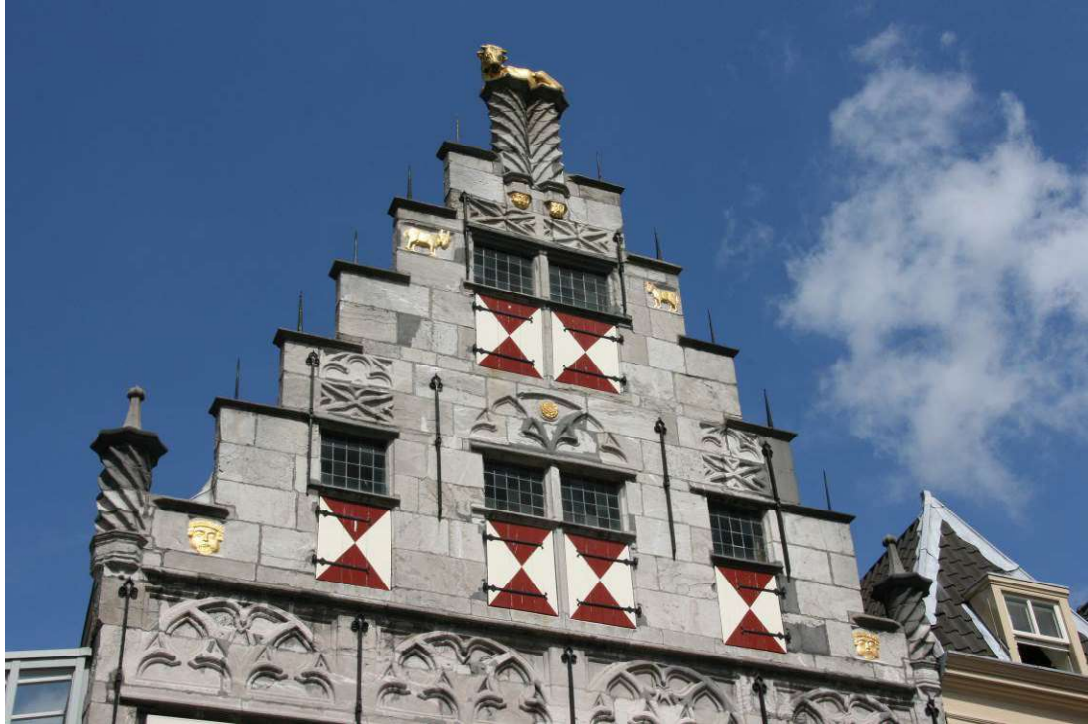
Afbeelding 7: Zowel reparatie als vervanging in de natuurstenen gevel van de bibliotheek. Groenmarkt, Dordrecht.

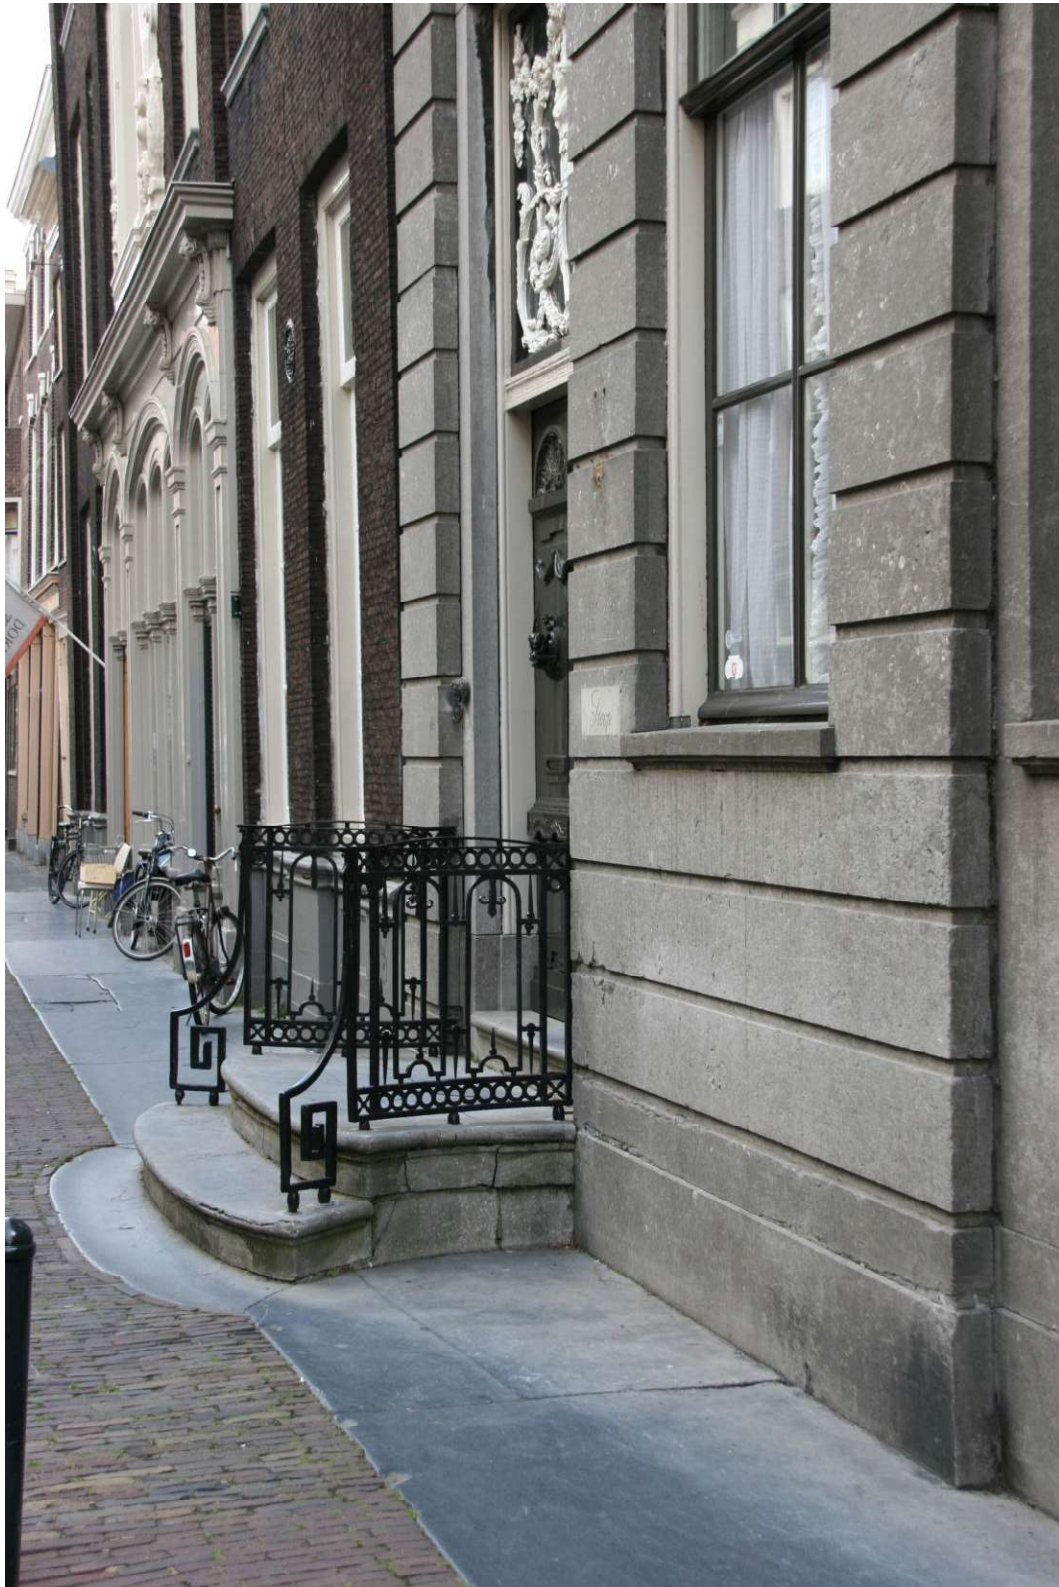
Afbeelding 8: Natuurstenen stoep. Wijnstraat, Dordrecht.

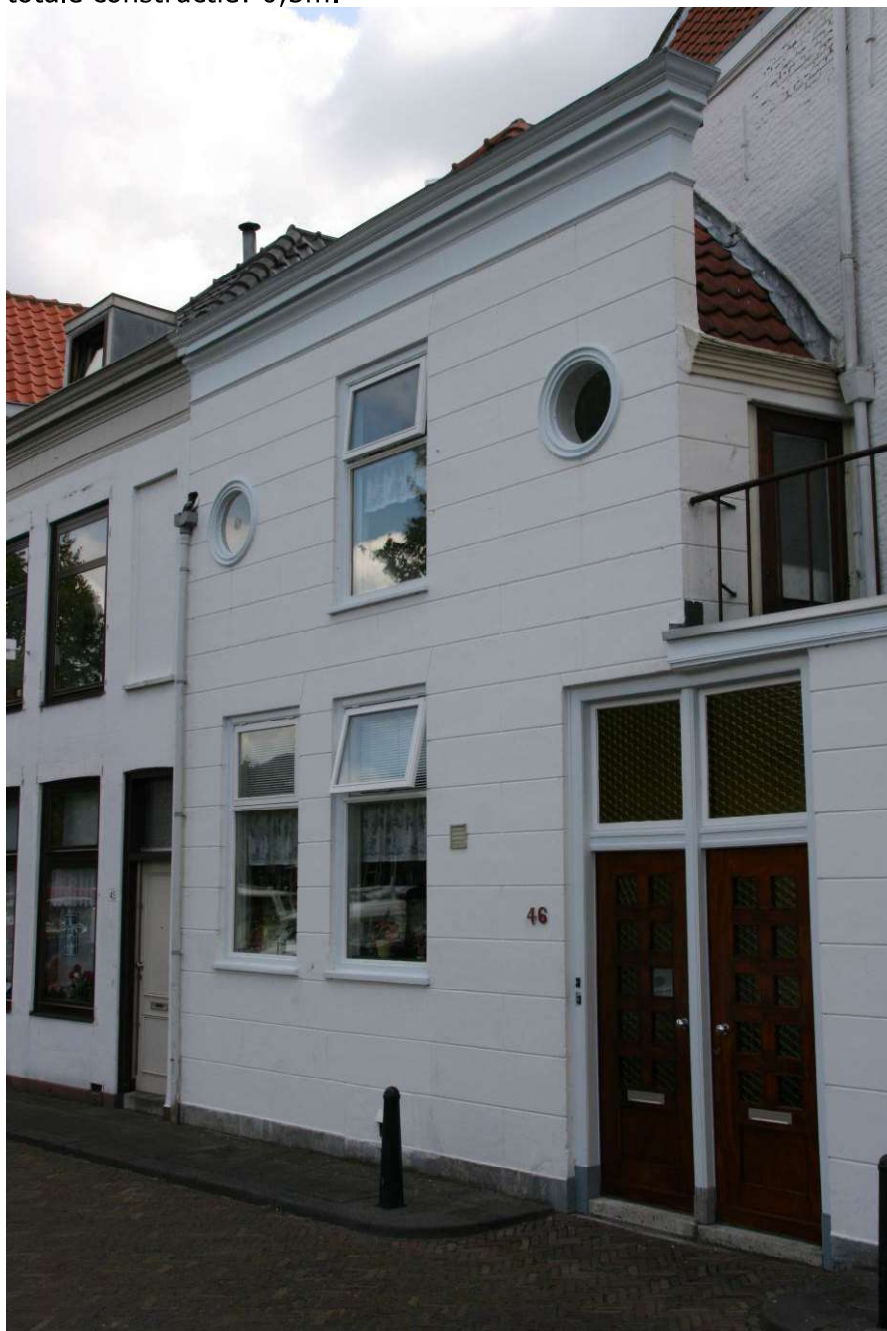
Afbeelding 9: pleisterwerk Knolhaven, Dordrecht.

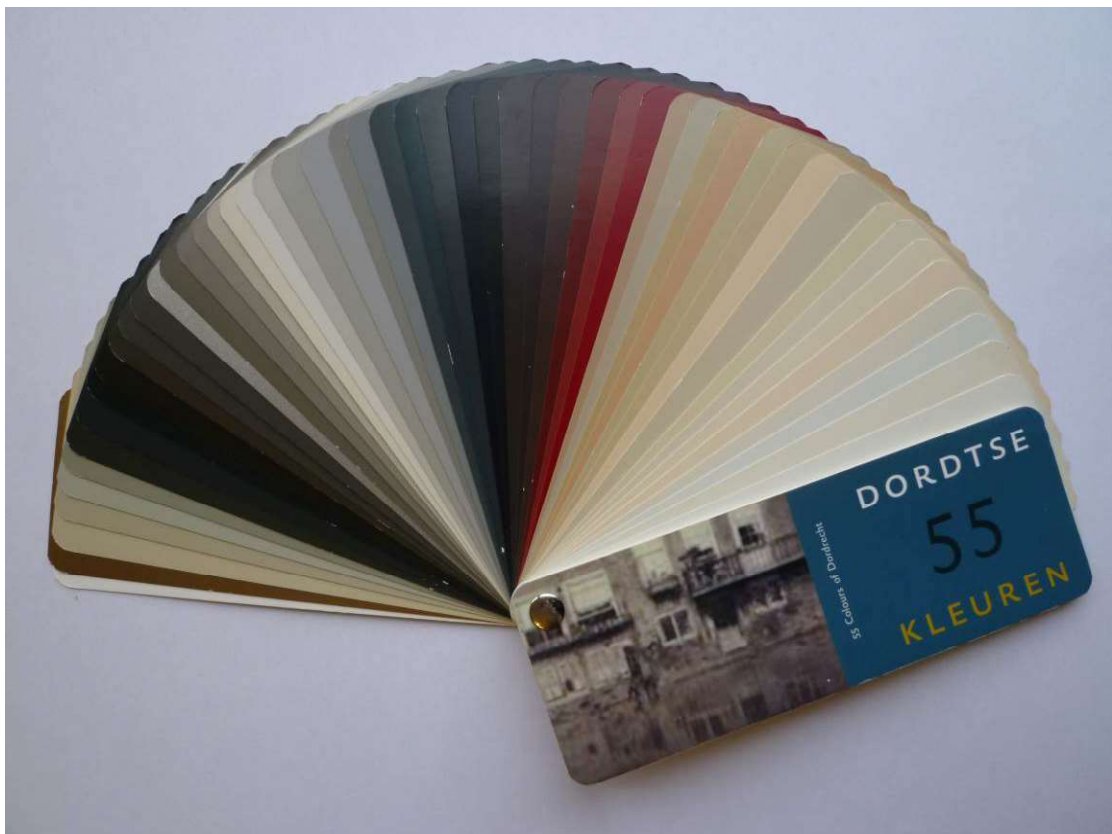
Afbeelding 10: De Dordtse kleurenwaaier.

Kleuren kunt u laten selecteren uit de Dordtse kleurenwaaier. Deze is samengesteld aan de hand van kleurenonderzoek op 80 panden in de Wijnstraat. In de kleurenwaaier zijn 55 kleuren opgenomen, geïnspireerd op de gevonden kleuren. Van elke kleur staat gemeld in welke periode deze gebruikt werd en voor welk geveldeel. De Dordtse kleurenwaaier is verkrijgbaar bij monumentenzorg. Het is niet verplicht om kleuren uit de Dordtse kleurenwaaier te gebruiken.

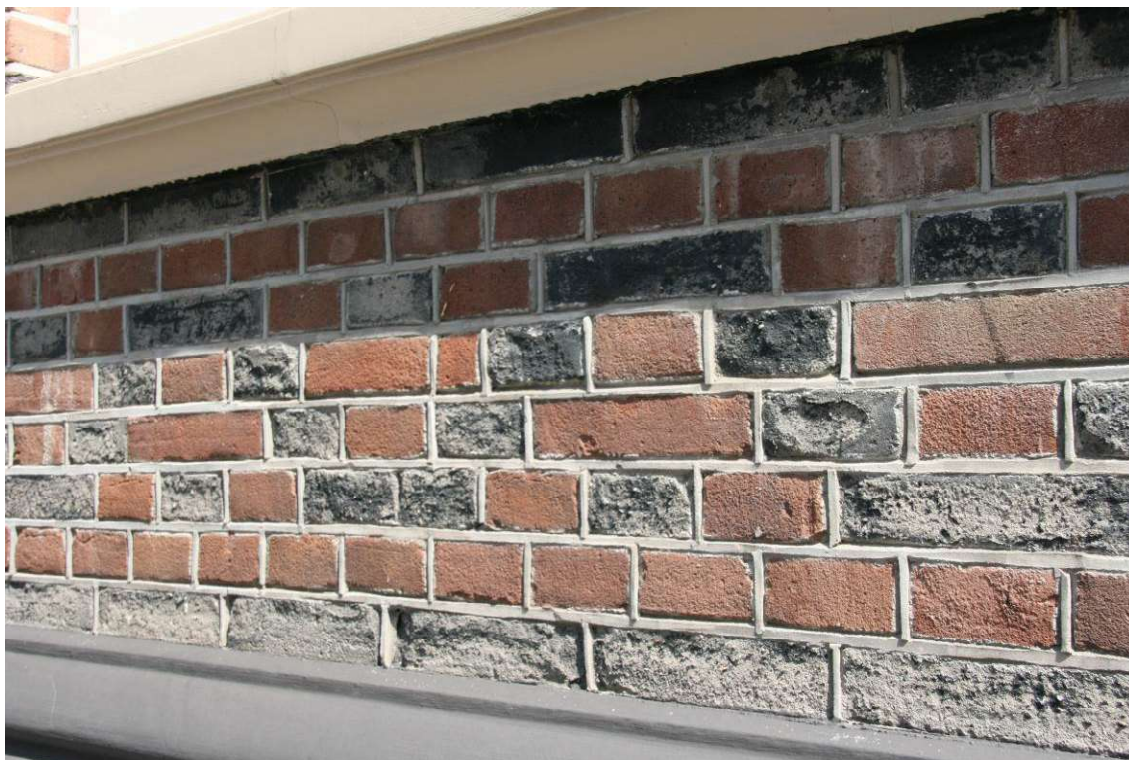
Afbeelding 12: Beschadiging van de metselstenen door te harde reiniging. De bakhuid is verdwenen en de kleur is vervaagd. Vrieseweg, Dordrecht.

Gevelreiniging brengt altijd een zeker schaderisico met zich mee. Reiniging kan de gevel mechanisch of chemisch beschadigen, wat kan leiden tot afzanden, verpoederen, schilferen en afbrokkelen.

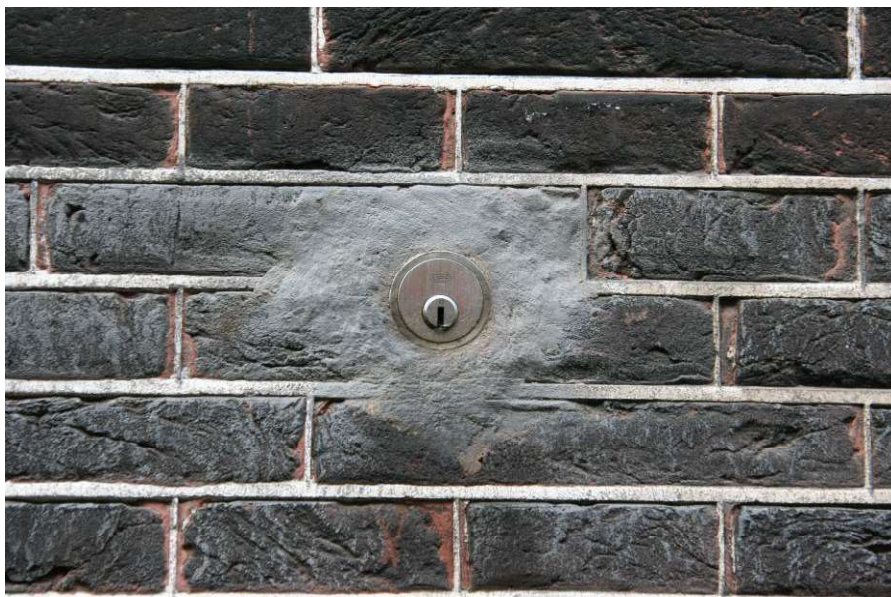
Afbeelding 13: Nieuwe voorzieningen: een ingemetselde brandweersleutel. Niet omkeerbaar. Kan fraaier. Wijnstraat, Dordrecht.

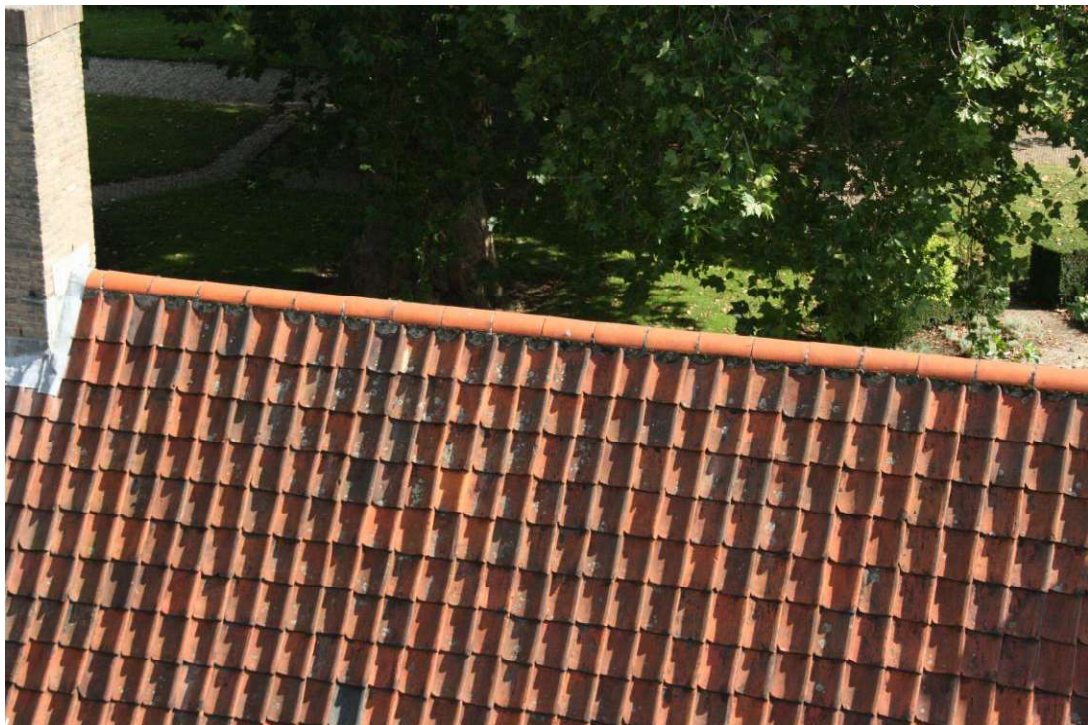
Afbeelding 14: De Dordtse methode. Arend Maartenshof, Dordrecht.

Bij een dak met oude holle pannen moet een platte nokvorst stuikend worden toegepast in een kalkmortel (= de Dordtse methode).

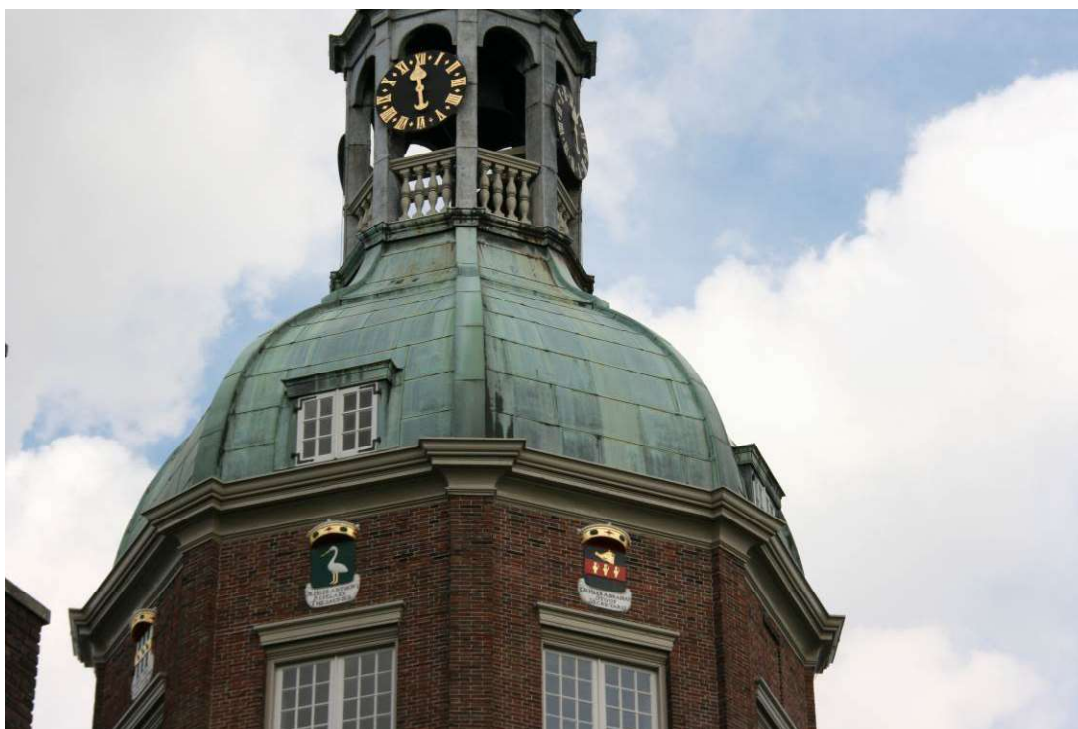
Abbeelding 15: koperen dakbedekking. Groothoofdspoort, Dordrecht.

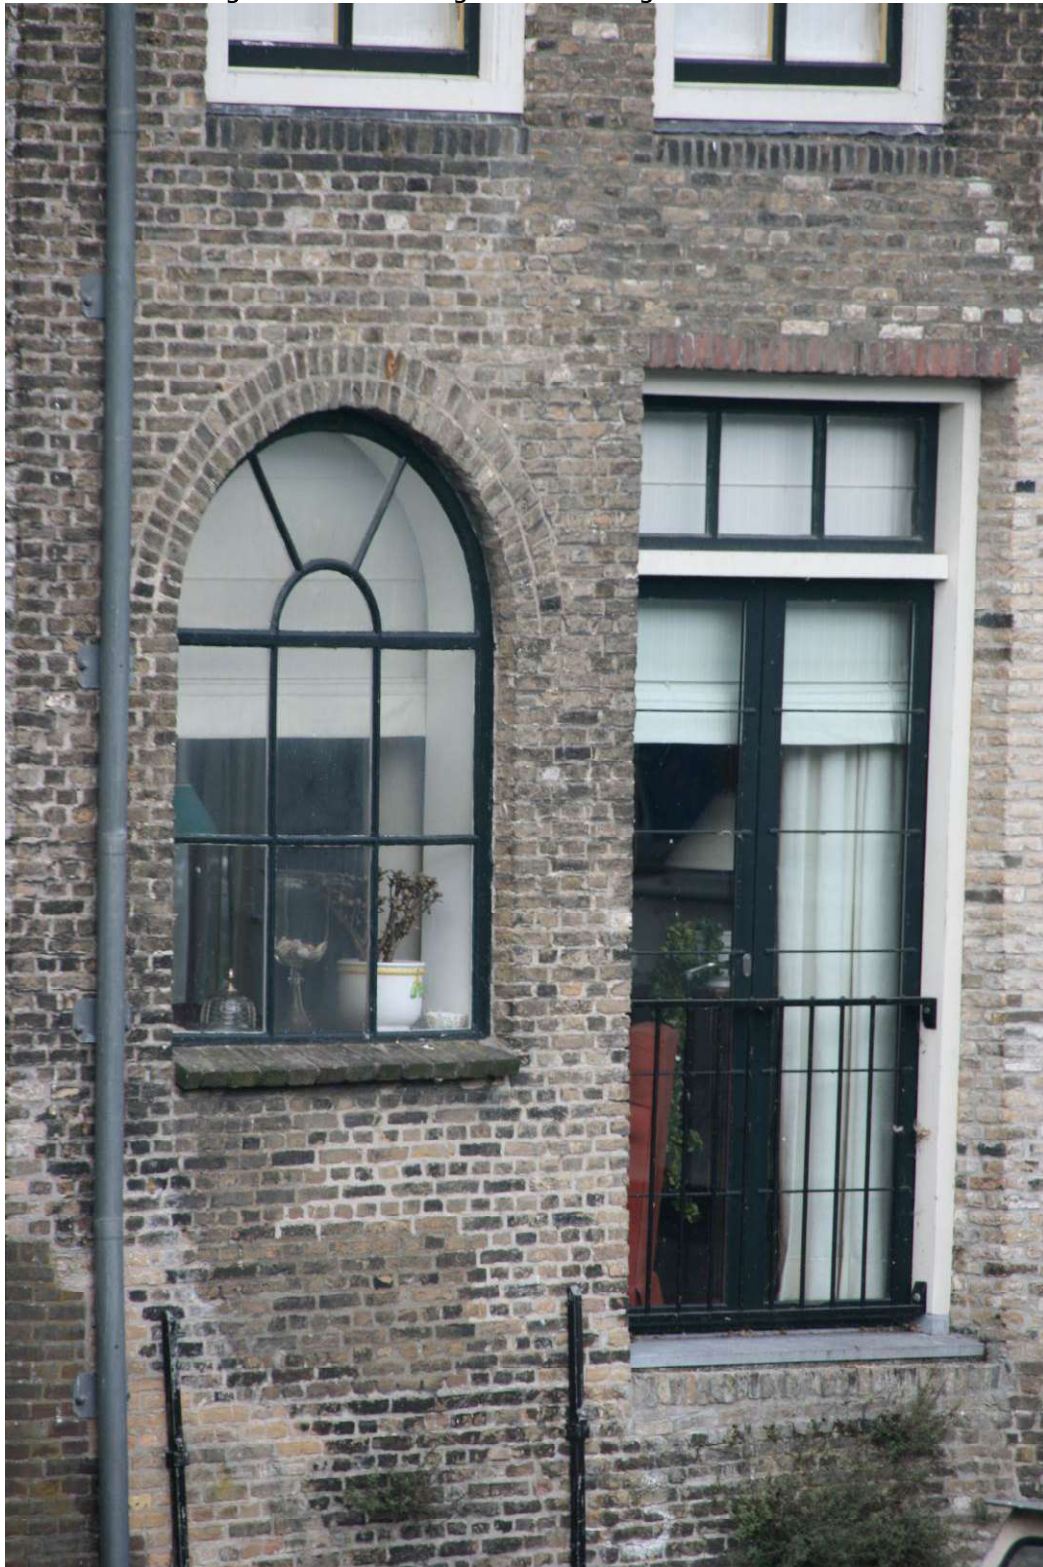
Afbeelding 17: een stalen kozijn. Wijnstraat, Dordrecht.

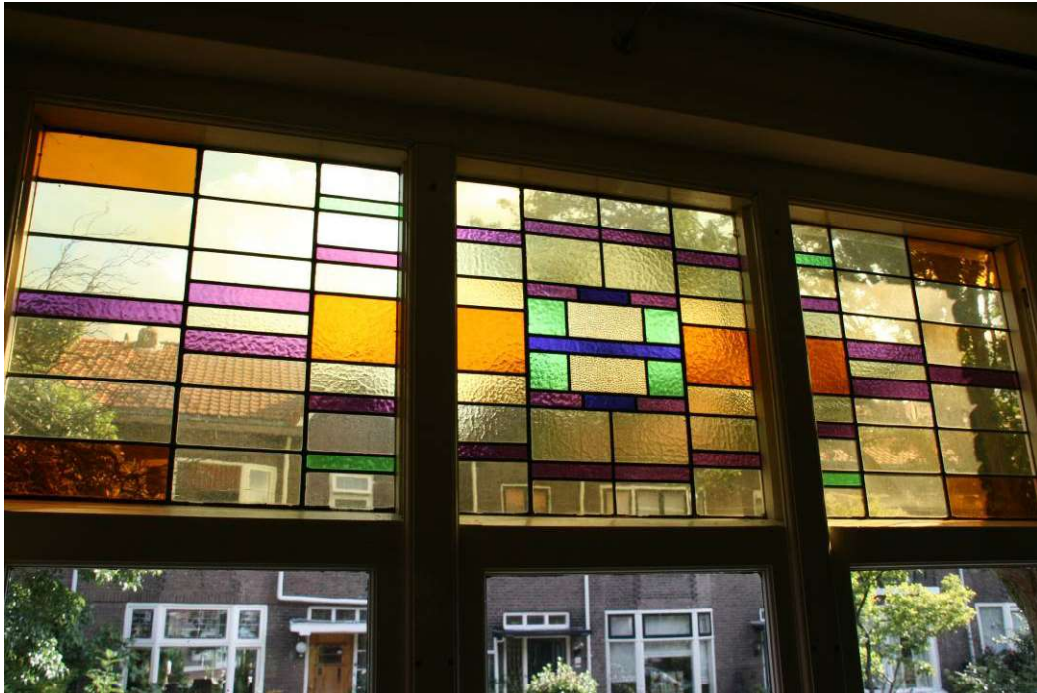
Afbeelding 18: Glas-in-lood. Van Slingelandtlaan, Dordrecht.

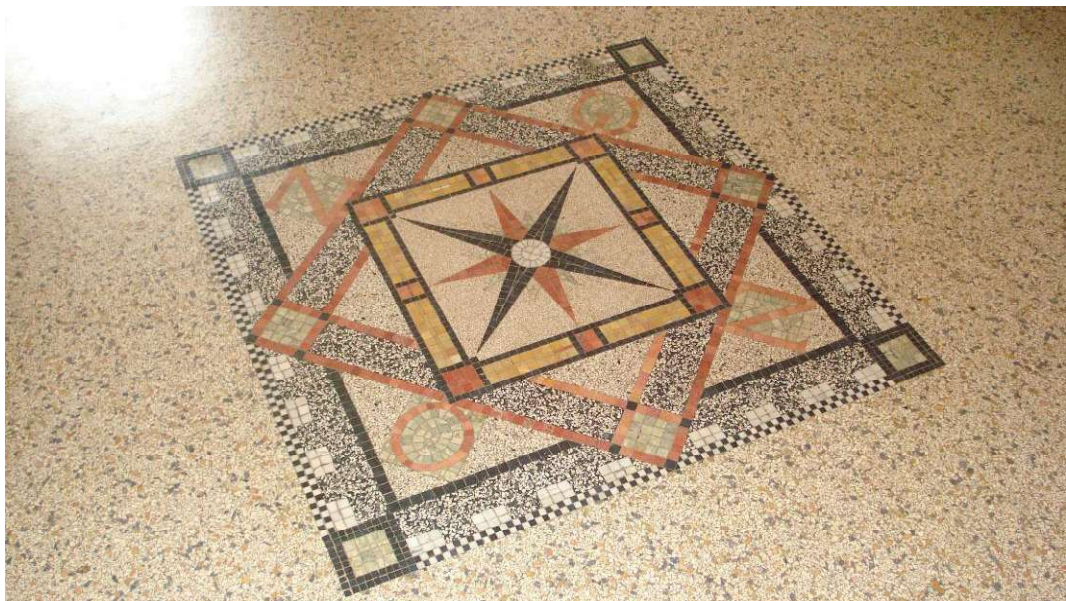
Afbeelding 20: terrazzovloer in de gang van School Mühring, Vrieseweg, Dordrecht.

Terrazzo (vroeger ook granito genoemd) is opgebouwd uit een mengsel van gebroken natuursteen, cement, zand en water. Hieraan kunnen marmermeel, pigment en andere materialen worden toegevoegd. Speciale effecten worden bereikt met stukjes gekleurd glas of toevoeging van parelmoer. Na uitharden wordt het geschuurd met steeds fijner materiaal.
