## Bouwhistorisch onderzoek naar het Huis te Merwede

Auteur  
Christine Weijs

2011

Gemeente Dordrecht  
Afdeling Ruimtelijke Realisatie  
Monumentenzorg & Archeologie

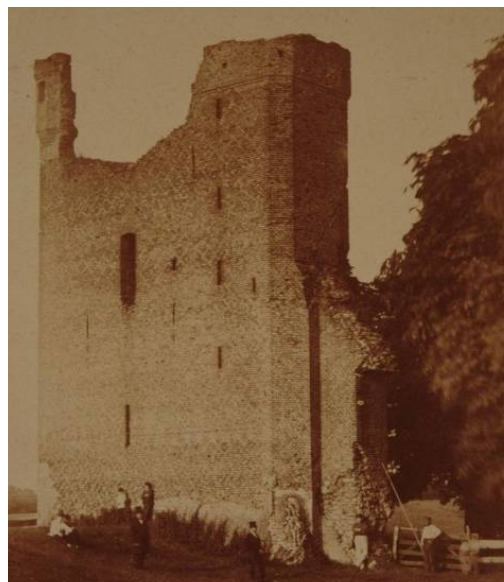
**7** Ansichtkaart uit 1890 waarop het venster net onder de weergang al helemaal verdwenen is. Het arkeltorentje heeft nog een uitkraging boven de venstertjes, die is nu nagenoeg verdwenen. De andere muuropeningen zijn min of meer hetzelfde gebleven. Let ook op de fundamenteën, die nog niet hersteld zijn. (DiEP 551\_50288)

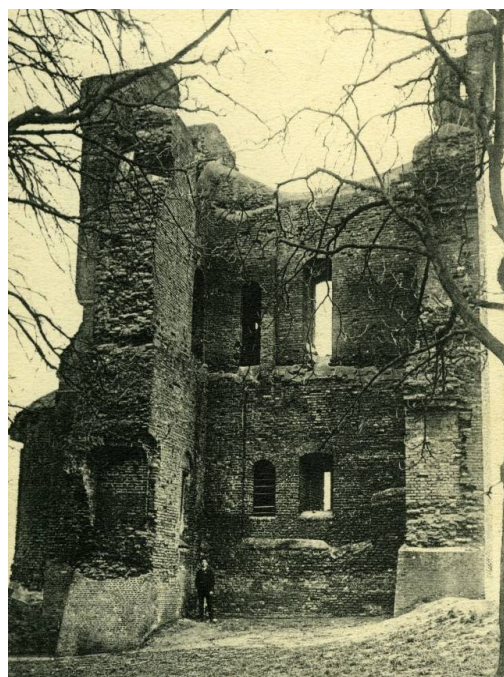
**9** Binnenzijde ruïne. Ansichtkaart uit 1913 waarop de vensters en deuren nog niet dichtgezet zijn – dat is gedaan in 1971.

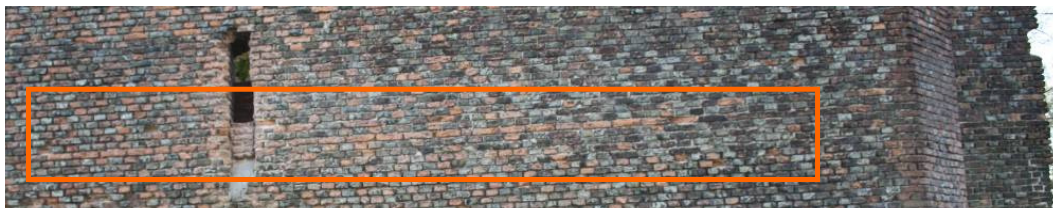
Afb.20 In de westgevel is in een hele laag het ruitpatroon vergeten. Dit is een laag van alleen rode bakstenen.

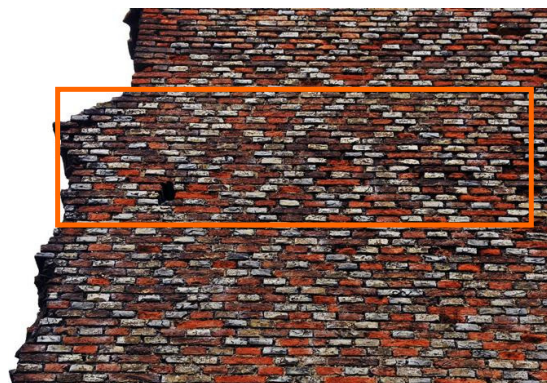
Maar ook in het patroon van de noordmuur is een metselfout geslopen. Tussen de beide (restanten van de) muuropeningen zit een verschuiving in het ruitpatroon. Kennelijk heeft de metselaar zich een laag vergist: het standaard patroon wordt opgebouwd in 9 lagen, waarvan de bovenste tevens de aanzet vormt voor de volgende ruit. In de genoemde laag bestaat het ruitpatroon uit slechts 8 lagen, waardoor de metselaar moest sjoemelen om weer ruiten van dezelfde grootte te krijgen. Die zijn wel iets verschoven ten opzichte van het patroon daaronder. Renaud vreesde dat 'de arme kerel (de metselaar) zijn leven lang een onaangename herinnering aan den donjon van het Huis te Merwede heeft gehouden'.<sup>11</sup>

Afb. 21 Een fout in het sierwerk van de noordgevel. Twee halve ruiten zijn in elkaar geschoven.

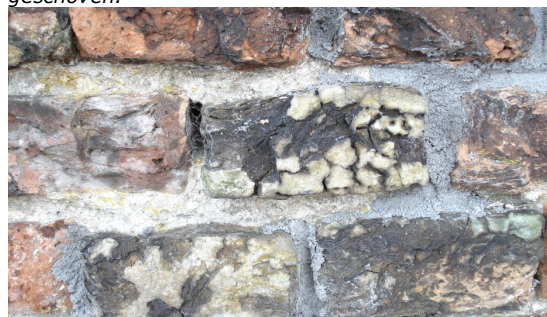
Afb.23 Misbaksels van verglaasde stenen zijn overal verwerkt in het metselwerk, zowel aan de binnenzijde van de toren als in het massieve muurwerk.
