## Oud dijkje onder het Gezondheidspark

## Parkeren bij een kerk

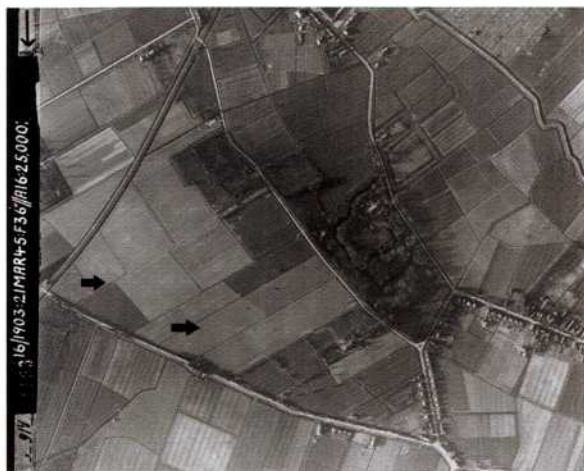
RAF luchtfoto dijk, 1945

Onze voorouders bouwden de dijk op met kleiige plaggen uit de directe omgeving. Deze plaggen werden bijeengehouden door rietlagen die met houten liggers in de dijk waren verankerd. Direct aan de noordzijde van het dijkje lag de bedding van het riviertje de Dubbel. Aan de zuidzijde was een sloot gegraven. Beide kanten van de dijk waren verstevigd met een houten beschoeiing.

Wanneer de dijk is opgeworpen is nog niet helemaal duidelijk. Vast staat wel dat het dijkje langs het verdwenen dorpje liep dat mogelijk Wolbrandskerke was. Al eerder werden op die plaats een grafveld en een kerktoren gevonden. Drie dateringsmonsters zijn naar een laboratorium in Oxford (Engeland) gestuurd. Misschien dat de uitkomsten de aanleg van de dijk kunnen koppelen aan de bouw van een dam in de Dubbel in 1273. Andere vragen die nu rijzen, zijn of de dijk ook dienst heeft gedaan als weg, of er huizen langs hebben gestaan en of er aan de andere kant van de Dubbel ook een dijk lag. Toekomstig onderzoek kan hier meer licht op werpen. Aardig detail is dat het oude dijkje nog zichtbaar is op luchtfoto's van de RAF uit 1945 (zie de dunne witte horizontale lijn net boven de pijlen).

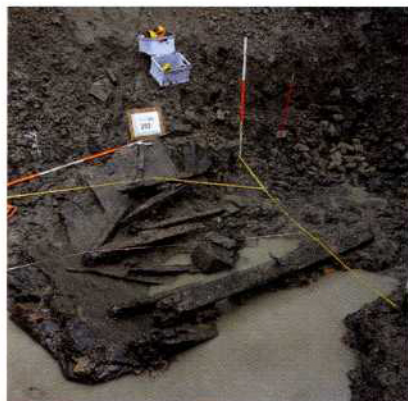
Uit onderzoek blijkt dat de kerktoren een eikenhouten dak heeft gehad, bestaande uit balken en planken. Het dak was bedekt met leien. Dat werd in augustus 2007 duidelijk, toen iets ten westen van de toren een deel van het dak in de sloot naast de toren werd gevonden. Waarschijnlijk zijn de resten van het dak in de sloot gegooid nadat de toren ernstig beschadigd was geraakt door de St. Elisabethsvloed in 1421. Door de natte omstandigheden in de grond is het hout van het dak goed bewaard gebleven en bleek het geschikt voor de zogeheten 'dendrochronologische dateringsmethode'. Dit is een methode waarbij de jaarringen in het hout worden geteld en vergeleken met reeksen bekende jaarringen. De resultaten van het onderzoek zijn onlangs bekend geworden. Het dak dateert in ieder geval uit het tweede kwart van de 14e eeuw. Het hout is vermoedelijk ergens tussen 1320 en 1340 gekapt, maar het kan zijn dat het dak iets later werd gemaakt. Het hout lijkt niet te zijn hergebruikt, maar specifiek voor het dak te zijn vervaardigd. Bijzonder is dat het eikenhout niet uit (zuid-)Duitsland komt (zoals meestal het geval is met middeleeuws eikenhout uit Dordrecht), maar uit het noordwesten van Polen en het oostelijk deel van Denemarken. Mogelijk is het hout aangevoerd via de Oostzee.
