De verrassingen van de stad

wat zit er achter uw gevel?

CHRISTINE WEIJS

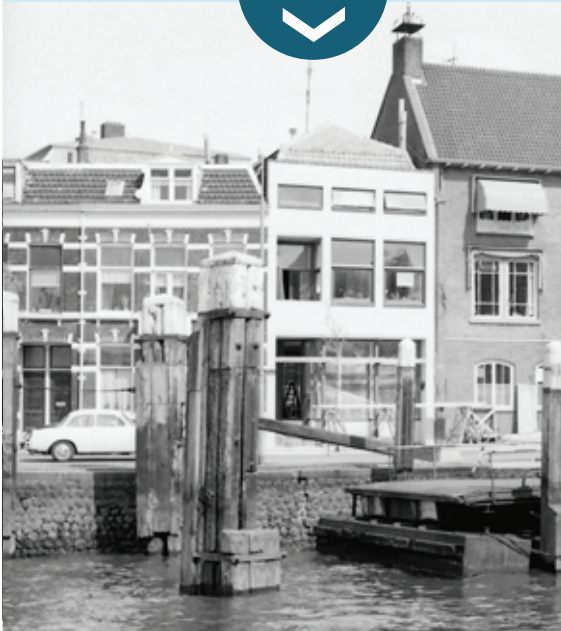
In 1968
is alleen de gevel
vervangen

En regelmatig werden zelfs hele voorgevels vervangen door een moderne nieuwe gevel. Dan liet de eigenaar het - soms middeleeuwse - huis staan en verving hij alleen de gevel. Uiterlijk leek het dan een gloednieuw huis. Ook in de afgelopen eeuw is dat vaak gebeurd. Buiten Walevest 132 bijvoorbeeld heeft een gevel uit 1968, maar de (geknikte) mansardekap op de luchtfoto is uit het bouwjaar 1901. Misschien is ook het interieur uit die tijd bewaard gebleven.

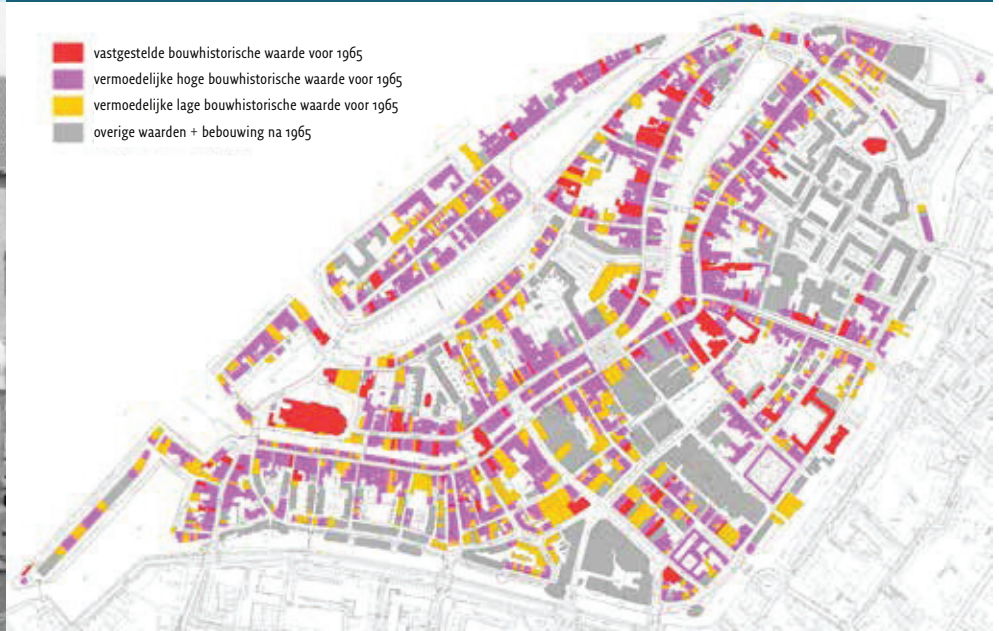
- vastgestelde bouwhistorische waarde voor 1965
- vermoedelijke hoge bouwhistorische waarde voor 1965
- vermoedelijke lage bouwhistorische waarde voor 1965
- overige waarden + bebouwing na 1965

Achter een 18de-, 19de- of 20ste-eeuwse gevel kan dus een veel oudere constructie schuilgaan. Om hierover meer te weten te komen, heeft Dordrecht de Bouwhistorische beleidskaart van de binnenstad ontwikkeld. Eigenlijk is het een bouwhistorische verwachtingenkaart, want op de kaart staat per pand aangegeven of er monumentale waarden zijn te verwachten, die we nu nog niet kennen.

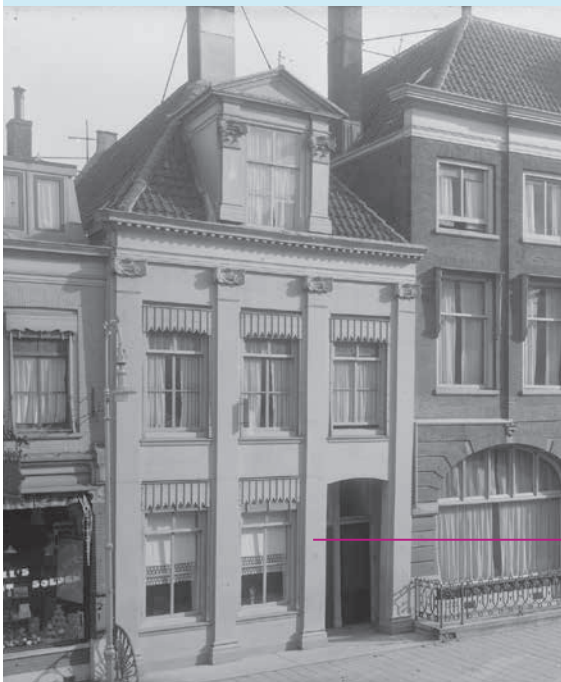
Bagijnhof 36, vlak voor de verbouwing in 1952 waarbij onder andere de voorgevel geheel werd vervangen.

VOORBEELD: BAGIJNHOF 36 heeft geen monumentenstatus. Wel een heel aardige gevel uit 1952 waar mogelijk een ouder casco achter schuilgaat. Het pand is in 1952 flink onderhanden genomen door het bureau van de Dordtse architect Van Bilderbeek. Uit de bouwtekeningen uit 1952 kunnen we afleiden dat vermoedelijk alleen het casco, zoals bouwmuren, vloeren met oude balken en misschien de kap zijn behouden. Deze kunnen van vóór 1832 zijn, vandaar paars op de verwachtingenkaart. Van Bilderbeek was een deskundige architect, dus ook zijn verbouwing kan heel goed een fraai en monumentaal interieur hebben opgeleverd. Opnieuw reden voor paars.

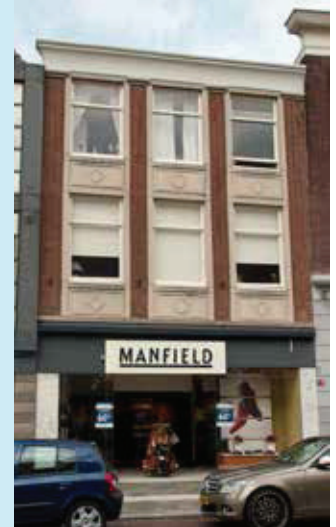
Bagijnhof 36 in 2014.

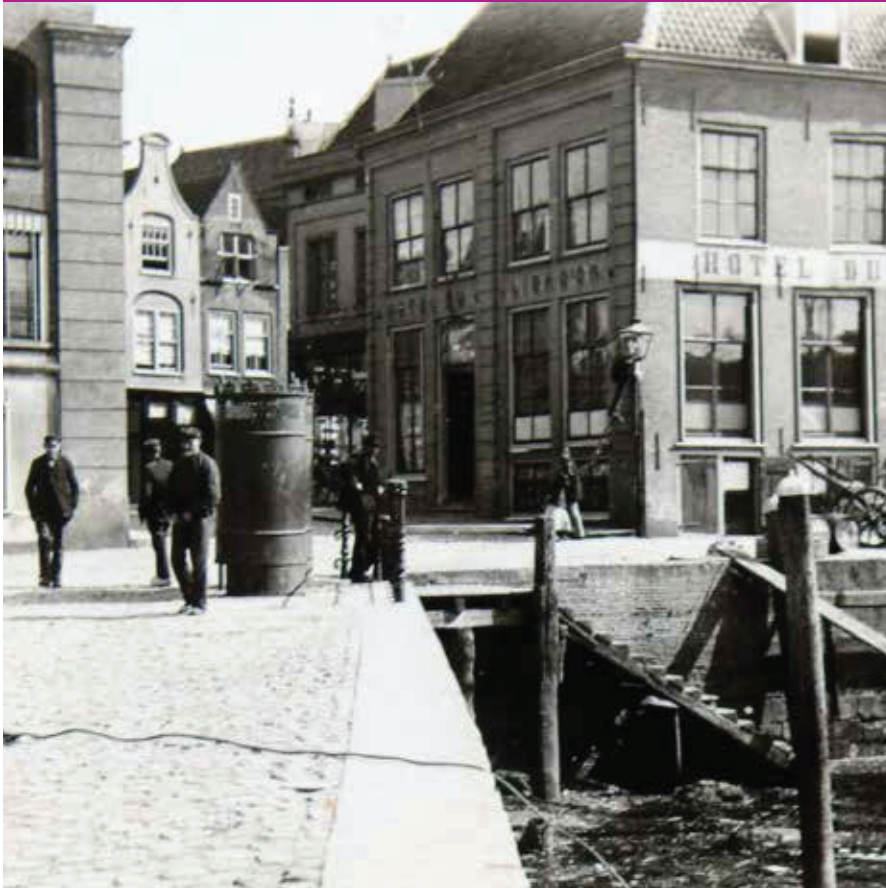
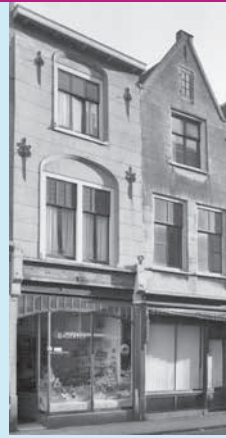
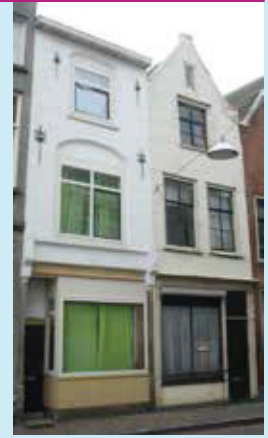
VOORBEELD: PRINSENSTRAAT 8 EN 10

Nummer 10 is rijksmonument en bestaat uit twee panden die al in de 18de eeuw zijn samengevoegd. Nummer 8 is nooit aangewezen als monument, vermoedelijk omdat het geen fraai tuitgeveltje meer heeft. Wie een beetje beter kijkt, ziet dat het in de basis hetzelfde is als nummer 10. Vermoedelijk zijn deze pandjes – en nog een derde – in de 17de eeuw samen gebouwd, misschien als een soort projectontwikkeling: drie panden bouwen en verkopen. Nummer 10 is nog niet zo lang geleden verkocht en bij bouwhistorisch onderzoek zijn veel sporen gevonden die te herleiden zijn tot de bouw in de 17de eeuw. De kans is groot dat ook nummer 8 nog dergelijke sporen bevat. Vandaar paars.

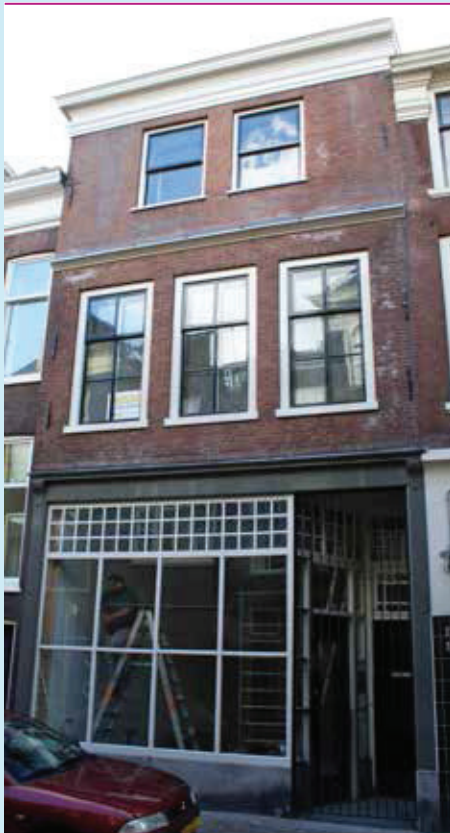
VOORBEELD: STEEGOVERSLOOT 19-21

Hoort bij het Hofcomplex en is binnenkort vrij toegankelijk. De gevel dateert uit de late 19de eeuw, de pui uit 1911. Dat het pand daarachter veel ouder is, was verwacht. Toen bij de verbouwing een plafond tevoorschijn kwam van moer- en kinderbinten, is dit dendrochronologisch onderzocht (dit is een methode waarbij aan de hand van de jaarringen het kapjaar van de boom vastgesteld kan worden). Het bleek een pand van bijna 450 jaar oud te zijn, uit 1575! Na het onderzoek is het op de kaart nu rood gekleurd.

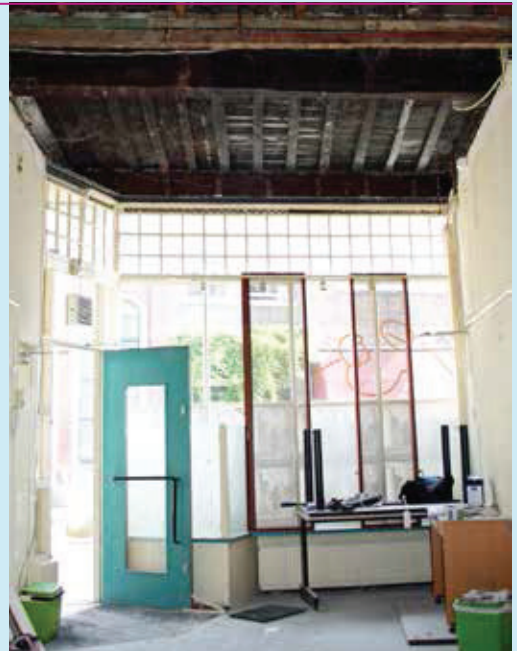
De gevel van het pand is uit 1911. Binnen, achter gipsplaten, bleek een houten balkconstructie uit ca. 1575 verborgen te zitten.
